BOLETIM EXTRAORDINÁRIO DA DEFESA CIVIL Atualizado às 11h de 08 de dezembro de 2021.

A Coordenadoria Estadual de Proteção e Defesa Civil, órgão pertencente ao Corpo de Bombeiros Militar do Estado do Espírito Santo, registra:

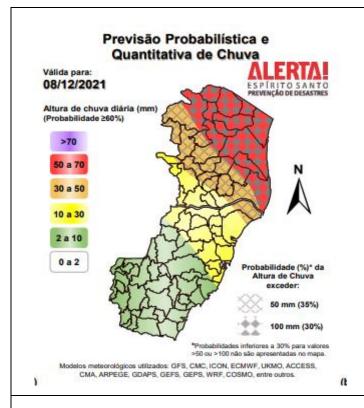
Quarta-feira (08) com até 75% de probabilidade para acumulados de 50 a 70 mm e 35% para valores isolados de 70 a 100 mm no extremo-norte e nordeste do estado (Figura 2b). A maior parte da Região Sul e Serrana tem 75% de probabilidade para acumulados de 2 a 10 mm e 45% para valores de 10 a 20 mm. A maior parte da Grande Vitória e região central do estado têm 70% de probabilidade para acumulados de 10 a 30 mm. As demais áreas da metade norte têm até 75% de probabilidade para acumulados de 30 a 50 mm e 40% para acumulados de 50 a 70 mm.

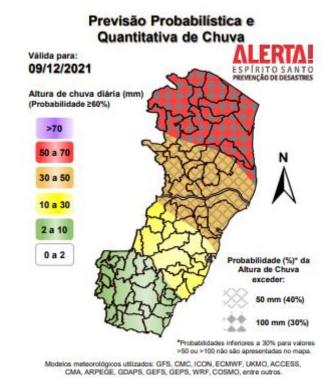
Quinta-feira (09) com até 75% de probabilidade para acumulados de 50 a 70 mm e 40% para valores isolados de 70 a 100 mm no extremo-norte e nordeste do estado (Figura 2c). A maior parte da Região Sul tem 70% de probabilidade para acumulados de 2 a 10 mm. A Grande Vitória e a maior parte da Região Serrana têm 75% de probabilidade pra acumulados de 10 a 30 mm, sendo que alguns pontos podem receber entre 30 e 50 mm de chuva (probabilidade de 45%). As demais áreas da metade norte têm 70% de probabilidade para acumulados de 30-50 mm e 40% para valores isolados de 50-70 mm (Figura 2c).

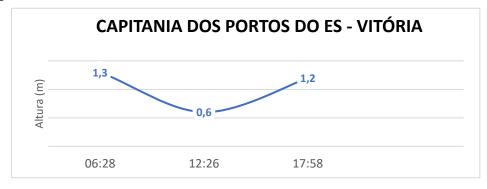
No dia 08 de dezembro de 2021, em Vitória, conforme gráfico, podemos observar que a primeira baixa-mar ocorre às 12h26min. A primeira preia-mar acontece às 06h28min e a seguinte preia-mar ocorrerá às 17h58min.

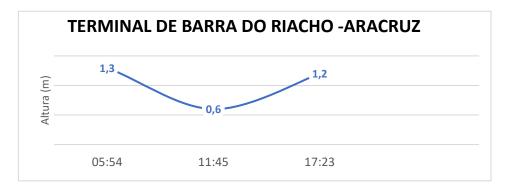
No dia 08 de dezembro de 2021, em Barra do Riacho - Aracruz, conforme gráfico, podemos observar que a primeira baixa-mar ocorre às 11h45min. A primeira preia-mar acontece às 05h54min e a seguinte preia-mar ocorrerá às 17h23min.

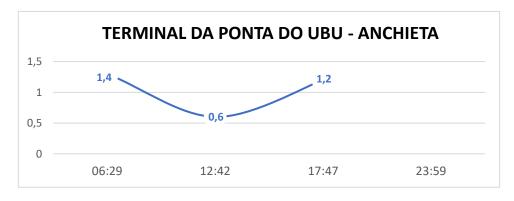
No dia 08 de dezembro de 2021, em Ponta do Ubu - Anchieta, conforme gráfico, podemos observar que a primeira baixa-mar ocorre às 12h42min. A primeira preia- mar acontece às 06h29min e a seguinte preia-mar ocorrerá às 17h47min.
