2. Alertas Vigentes

5. Previsão de Riscos Geo-Hidrológicos

6. Nível dos Rios

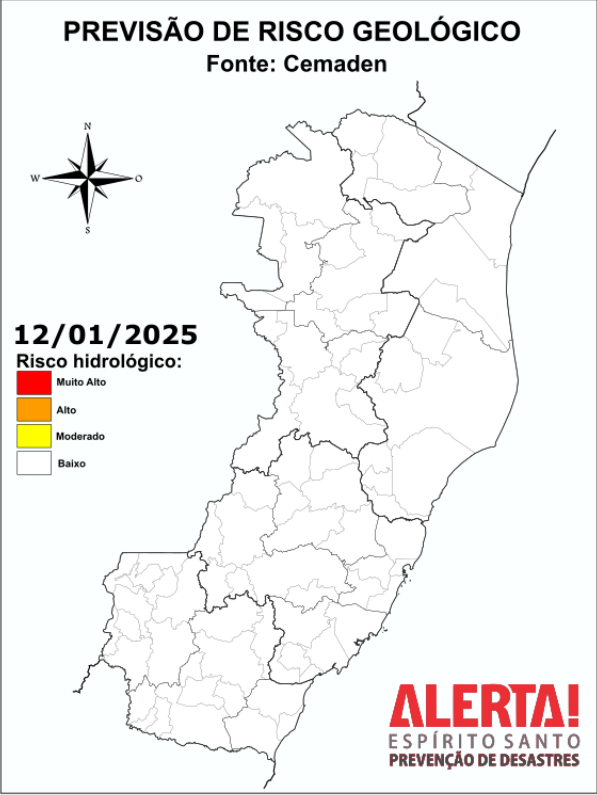
<p>PREVISÃO DE RISCO GEOLÓGICO Fonte: Cemaden</p>

<p>12/01/2025 Risco hidrológico: Muito Alto Alto Moderado Baixo</p> <p>Fonte: https://www.gov.br/cemaden/pt-br/assuntos/riscos-geo-hidrologicos</p>	<p>Sem risco geológico.</p>
<p>PREVISÃO DE RISCO HIDROLÓGICO Fonte: Cemaden</p>

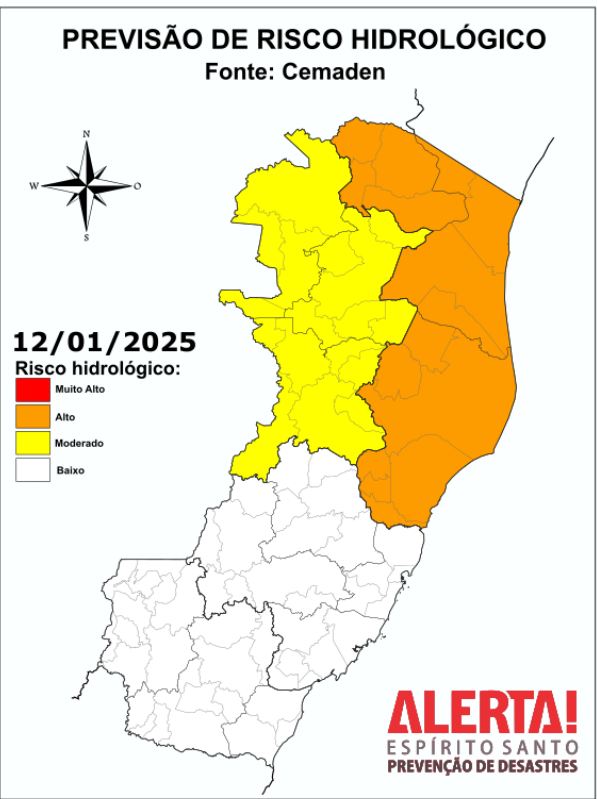
<p>12/01/2025 Risco hidrológico: Muito Alto Alto Moderado Baixo</p> <p>Fonte: https://www.gov.br/cemaden/pt-br/assuntos/riscos-geo-hidrologicos</p>	<p>Considera-se MODERADA a possibilidade de ocorrência de eventos hidrológicos na região Geográfica de Colatina, e ALTA na região de São Mateus, ambos no estado do Espírito Santo, com atenção especial para o nível do rio Doce em Linhares, onde o nível do rio que já estava em recessão, deve voltar a subir ainda na manhã de hoje. Nestas regiões há previsão de chuva com possibilidade de pancadas localizadas de intensidade moderada a forte, principalmente a partir da tarde, e associado ao elevado índice de umidade no solo e acumulados de precipitação registrados nos últimos dias, não se descarta a possibilidade de ocorrência de inundações graduais, enxurradas e alagamentos temporários em áreas rebaixadas com drenagem deficiente.</p>
