BOLETIM EXTRAORDINÁRIO DA DEFESA CIVIL

Atualizado às 11h de 12 de outubro de 2021.

A Coordenadoria Estadual de Proteção e Defesa Civil, órgão pertencente ao Corpo de Bombeiros Militar do Estado do Espírito Santo, registra:

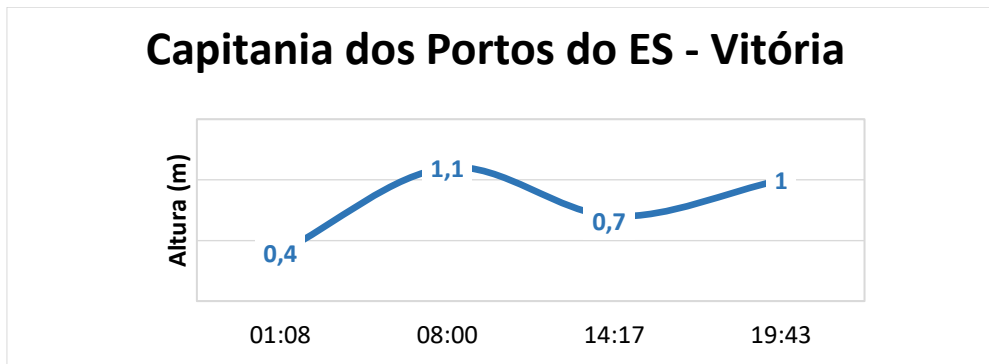
No dia 12 de outubro de 2021, em Vitória, conforme gráfico, podemos observar que a primeira baixa-mar ocorre às 01h08min e a seguinte às 14h17min. A primeira preia-mar acontece às 08h00min e a seguinte preia-mar ocorrerá às 19h43min.

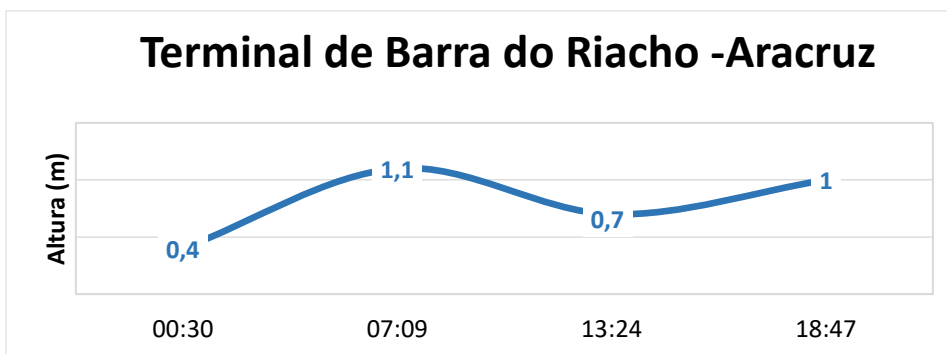
No dia 12 de outubro de 2021, em Barra do Riacho - Aracruz, conforme gráfico, podemos observar que a primeira baixa-mar ocorre às 00h30min e a seguinte às 13h24min. A primeira preia-mar acontece às 07h09min e a seguinte preia-mar ocorrerá às 18h47min.

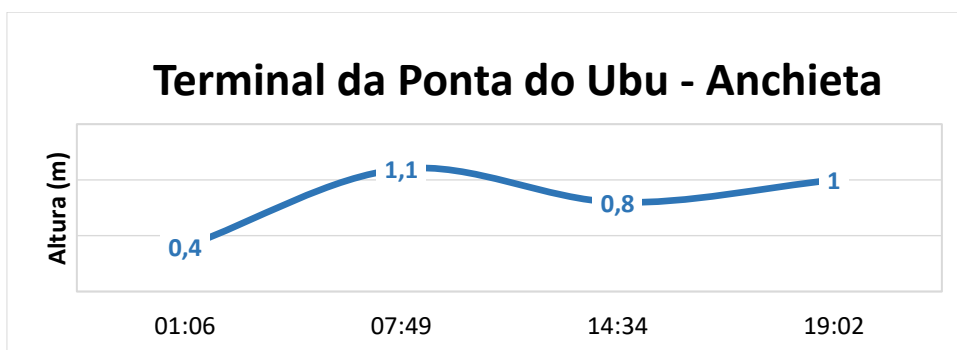
No dia 12 de outubro de 2021, em Ponta do Ubu - Anchieta, conforme gráfico, podemos observar que a primeira baixa-mar ocorre às 01h06min e a seguinte baixa-mar ocorrerá às 14h34min. A primeira preia-mar acontece às 07h49min e a seguinte preia-mar ocorrerá às 19h02min.
