BOLETIM EXTRAORDINÁRIO DA DEFESA CIVIL

Atualizado às 11h de 6 de fevereiro de 2022

A Coordenadoria Estadual de Proteção e Defesa Civil, órgão pertencente ao Corpo de Bombeiros Militar do Estado do Espírito Santo, registra:

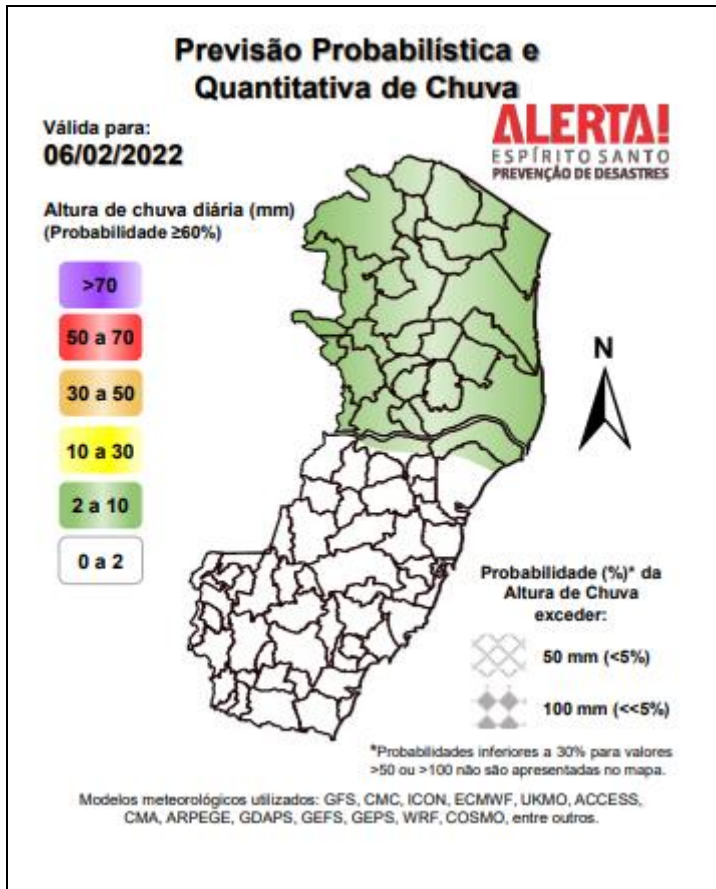
O domingo (06) tem predomínio de sol e calor no estado, sendo que ainda pode chover de forma esparsa e passageira em pontos da metade norte (área verde). A probabilidade de chuva é muito pequena para as demais regiões, que devem registrar tempo aberto. Probabilidade de 60% para chuvas de 1-5 mm em pontos da área esverdeada. A probabilidade de chuva (1-2 mm) é menor que 30% para as demais regiões do estado. O domingo (06) tem predomínio de sol e calor no estado, sendo que ainda pode chover de forma esparsa e passageira em pontos da metade norte. A probabilidade de chuva é muito pequena para as demais regiões, que devem registrar tempo aberto.

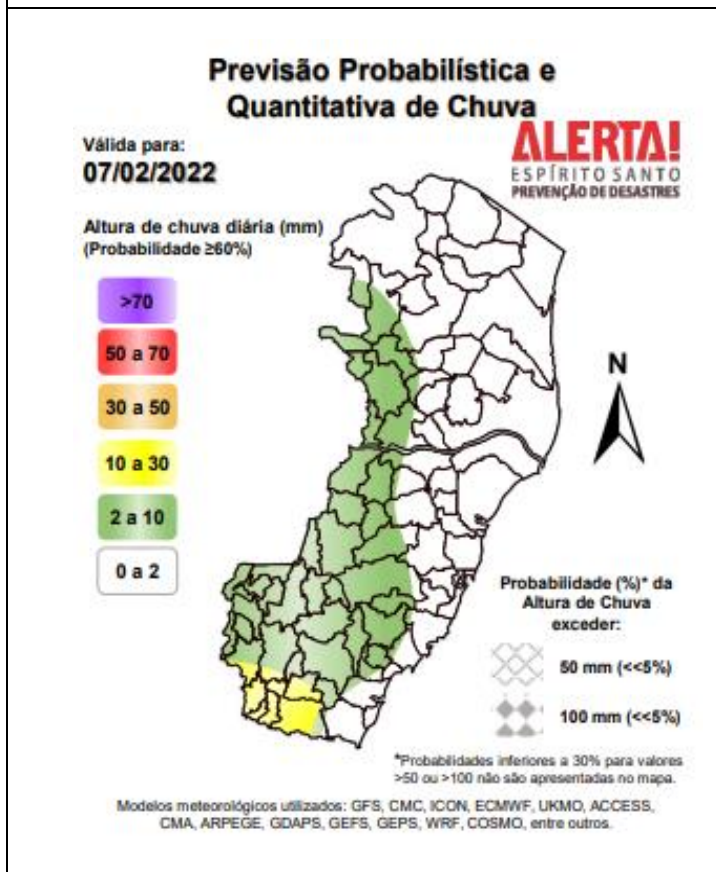
Segunda-feira (07) probabilidade de 60% para chuvas de 2-10 mm em pontos da área esverdeada. Em pontos das áreas amareladas, probabilidade de 60% para acumulados de 10 a 20 mm. A probabilidade de chuva (1-2 mm) é menor que 20% para as demais regiões do estado. A segunda-feira (07) deve ter aumento da instabilidade em trechos da divisa com Minas Gerais e também no centro-oeste das regiões Sul e Serrana, que devem ter sol pela manhã e pancadas de chuva com algumas trovoadas, da tarde para a noite. As demais regiões contam com sol entre poucas nuvens, sem expectativa de chuva.

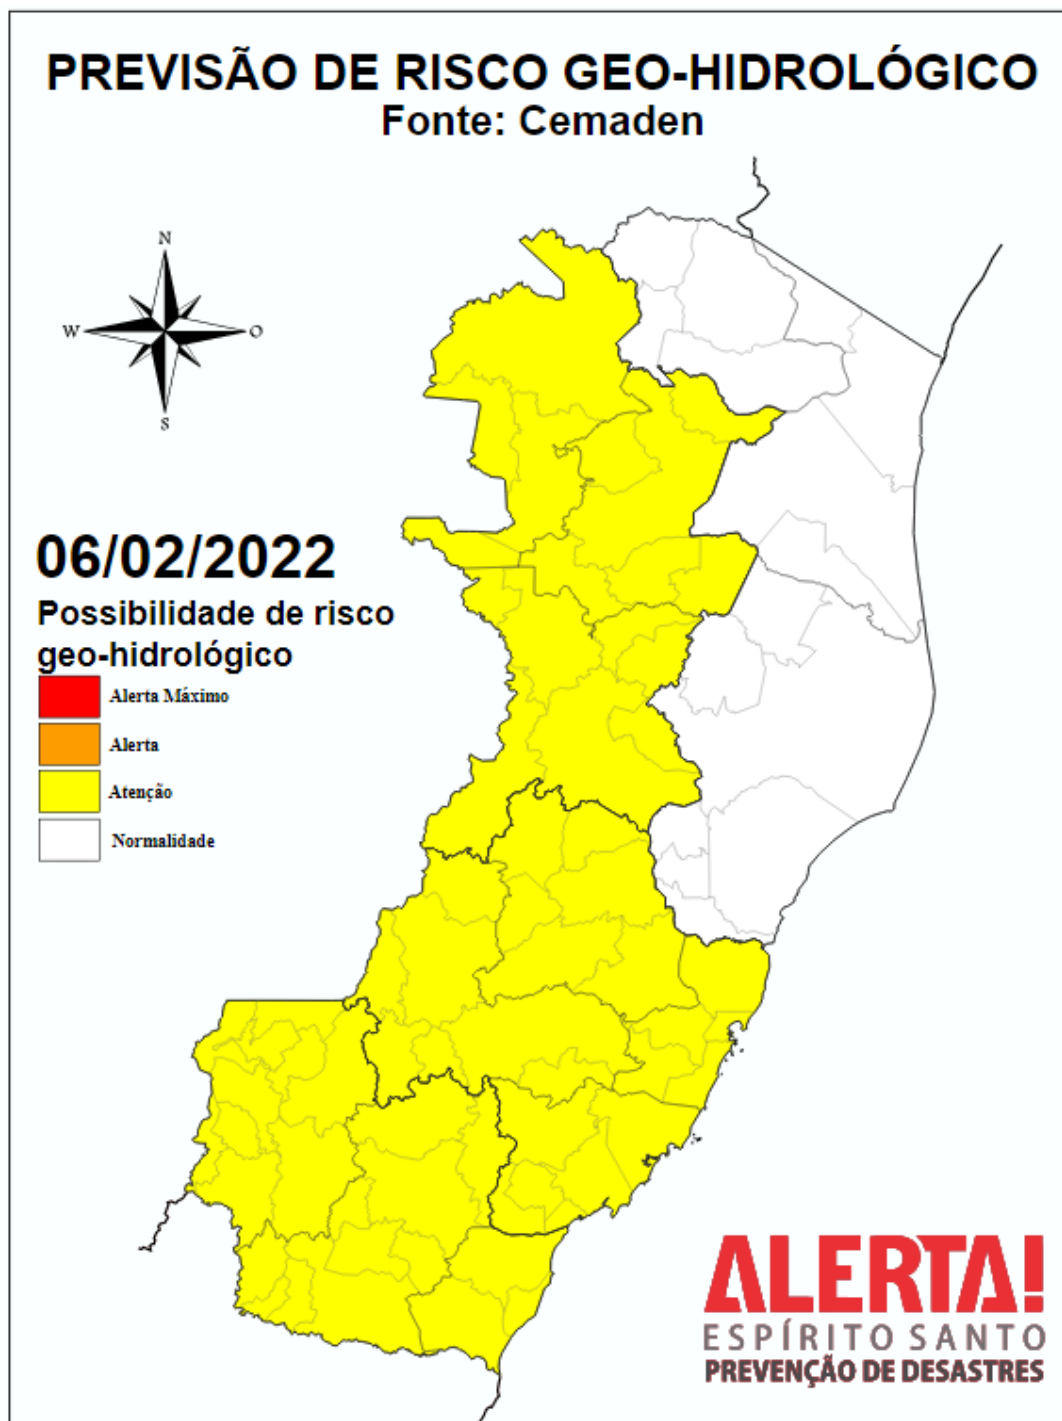
Considera-se MODERADA a possibilidade de ocorrência de movimentos de massa nas regiões Sul e Noroeste Espírito-Santense, devido aos acumulados observados nos últimos dias e à previsão meteorológica, que indica possibilidade de pancadas de chuva ao longo do dia que poderão deflagrar deslizamentos, sobretudo nas regiões de serra e/ou densamente urbanizadas.

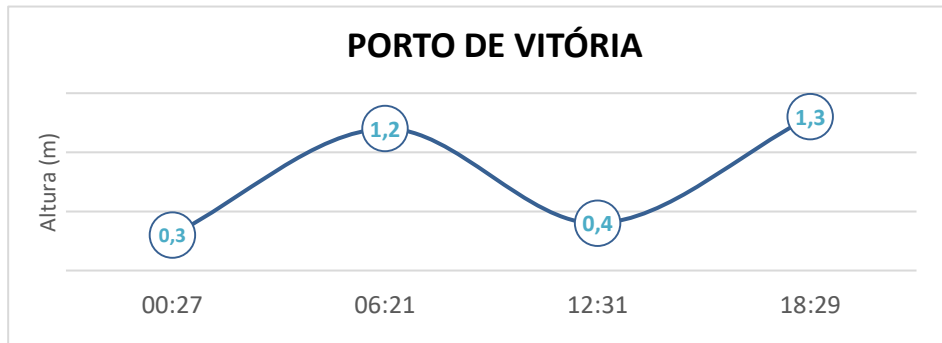
No dia 06 de Fevereiro de 2022, em Vitória, conforme gráfico, podemos observar que a primeira baixa-mar ocorre às 00h27min e a segunda às 12h31min . A primeira preia-mar acontece às 06h21min e a seguinte preia-mar ocorrerá às 18h29min.

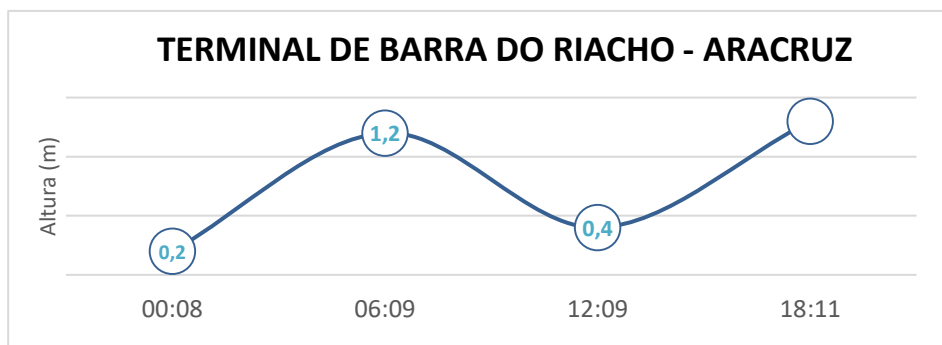
No dia 06 de Fevereiro de 2022, em Barra do Riacho - Aracruz, conforme gráfico, podemos observar que a primeira baixa-mar ocorre às 00h08min e a segunda às 12h09min. A primeira preia-mar acontece às 06h09min e a seguinte preia-mar ocorrerá às 18h11min.

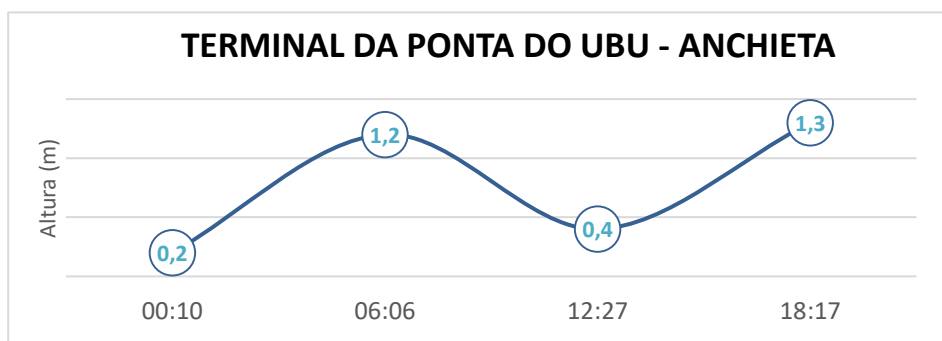
No dia 06 de fevereiro de 2022, em Ponta do Ubu - Anchieta, conforme gráfico, podemos observar que a primeira baixa-mar ocorre às 06h06min e a segunda 12h27min. A primeira preia-mar acontece às 06h06min e a seguinte preia-mar ocorrerá às 18h17min.
