BOLETIM EXTRAORDINÁRIO DA DEFESA CIVIL

Atualizado às 06h de 18 de Fevereiro de 2022

A Coordenadoria Estadual de Proteção e Defesa Civil, órgão pertencente ao Corpo de Bombeiros Militar do Estado do Espírito Santo, registra:

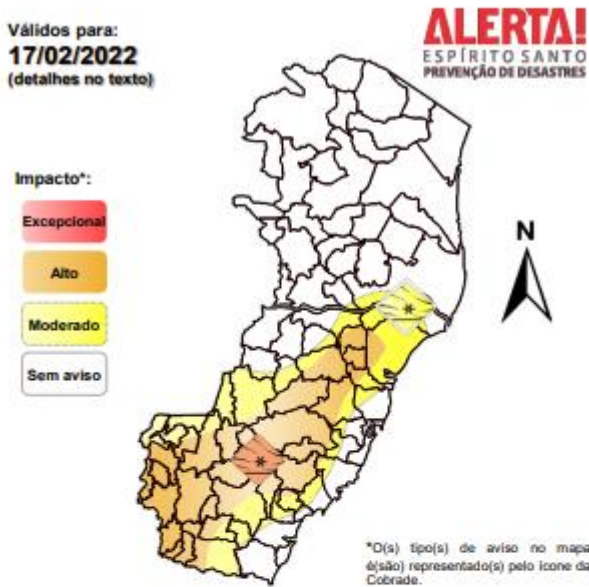
(a)

Avisos Meteorológicos

Validade	Tipo	Impacto	Região Afetada
17 (tarde/noite) a 18/02/2022 (madrugada)	Tempestade local/convectiva ligada à Zona de Convergência	Alto	Pontos isolados da área alaranjada da Figura 4a
17 (tarde/noite) a 18/02/2022 (madrugada)	Tempestade local/convectiva ligada à Zona de Convergência	Moderado	Pontos isolados da área amarelada da Figura 4a
18 (tarde/noite) a 19/02/2022 (madrugada)	Tempestade local/convectiva ligada à Zona de Convergência	Alto	Pontos isolados do setor oeste (área alaranjada da Figura 4b)
18 (tarde/noite) a 19/02/2022 (madrugada)	Tempestade local/convectiva ligada à Zona de Convergência	Moderado	Pontos isolados da área amarelada da Figura 4b

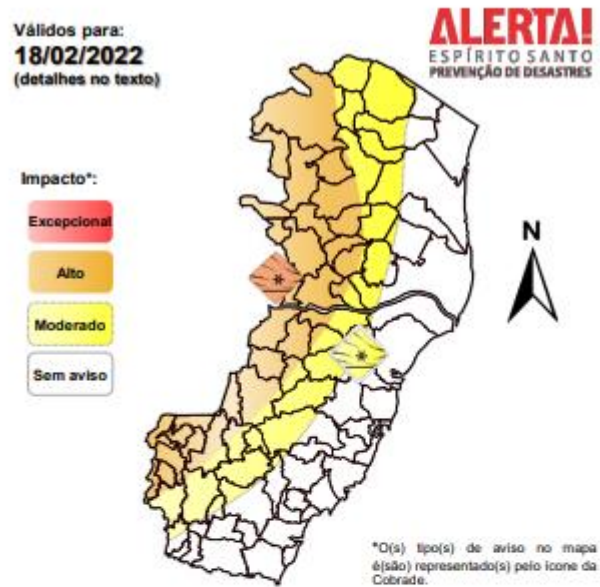
(b)

Avisos Meteorológicos

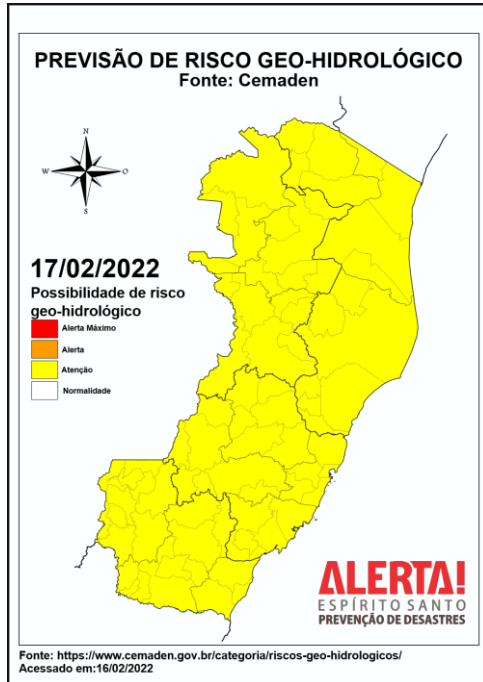
RISCO HIDROLÓGICO

Considera-se **MODERADA** a possibilidade de ocorrência de eventos hidrológicos em todo o estado do Espírito Santo e nas mesorregiões Vale do Rio Doce, devido aos acumulados preexistentes, somados à previsão meteorológica de continuidade da chuva, com pancadas isoladas que podem ocorrer na região do Vale do Rio Doce. Neste contexto, é **MODERADA** a possibilidade de ocorrência de inundações nas bacias hidrográficas dessas regiões, dada a manutenção dos níveis elevados dos rios e a propagação da onda de cheia. Também não se descarta a ocorrência de enxurradas e alagamentos em áreas urbanas dessas regiões.

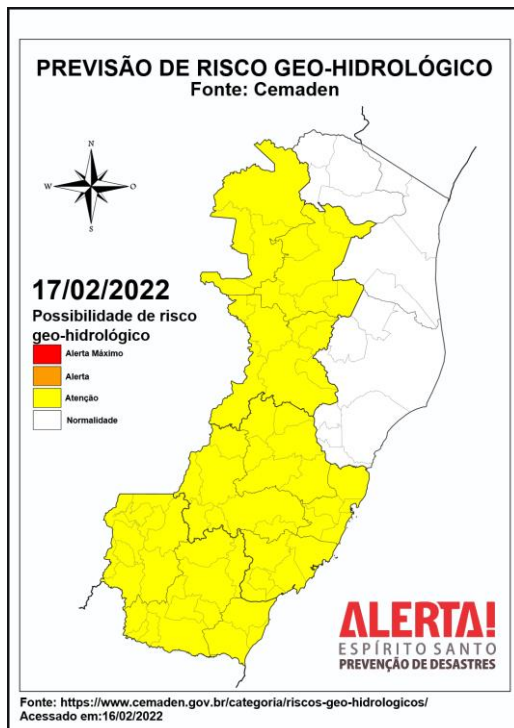
RISCO GEOLÓGICO

Considera-se **MODERADA** a possibilidade de ocorrência de eventos de movimentos de massa, devido aos acumulados dos últimos dias e semanas e à previsão meteorológica, que indica pancadas de chuva ao longo do dia e que poderão ocorrer com forte intensidade de forma pontual, podendo deflagrar deslizamentos pontuais a esparsos, especialmente nas regiões de serra e/ou densamente urbanizadas

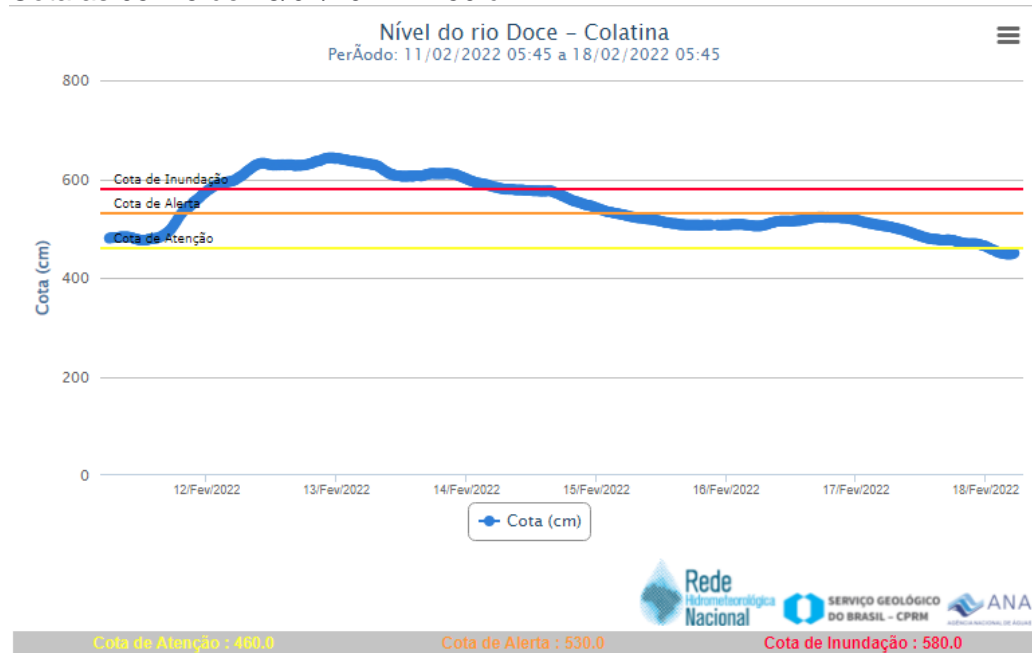
a. Nível do Rio Doce – Colatina

Cota as 05h45 de 18/02/2022 – 450 cm

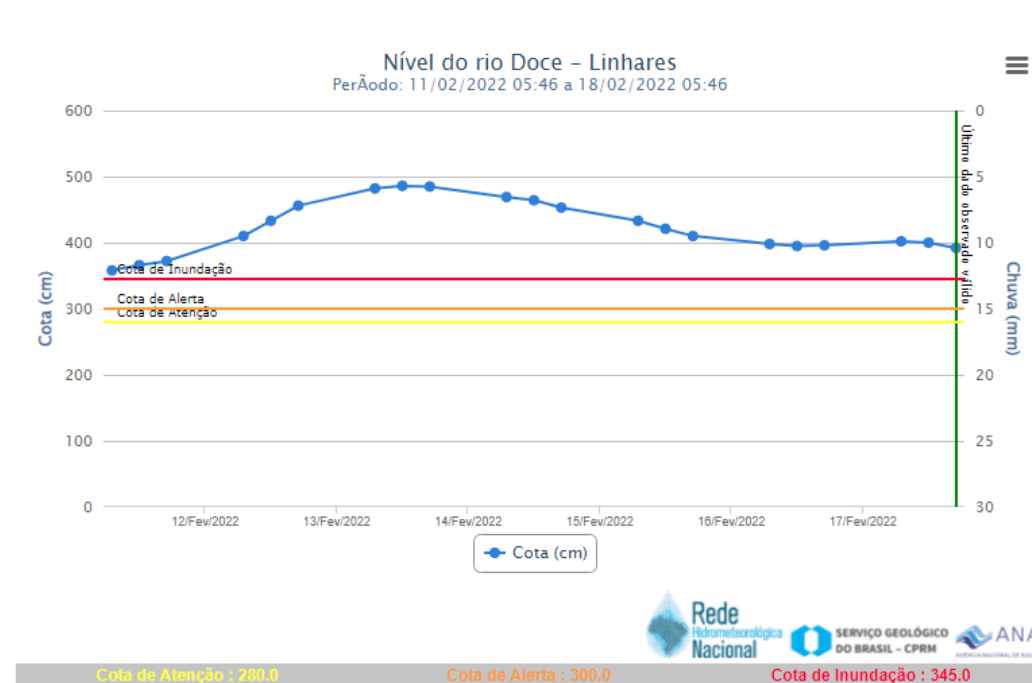
b. Nível do Rio Doce – Linhares

Cota as 05h45 de 18/02/2022 – 392 cm

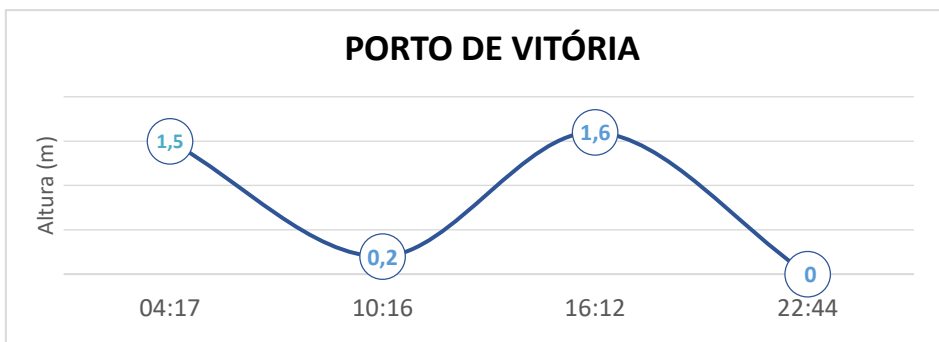
No dia 18 de Fevereiro de 2022, em Vitória, conforme gráfico, podemos observar que a primeira baixa-mar ocorre às 10h16min e a segunda as 22h44min . A primeira preia-mar acontece às 04h17min e a segunda às 16h12min.

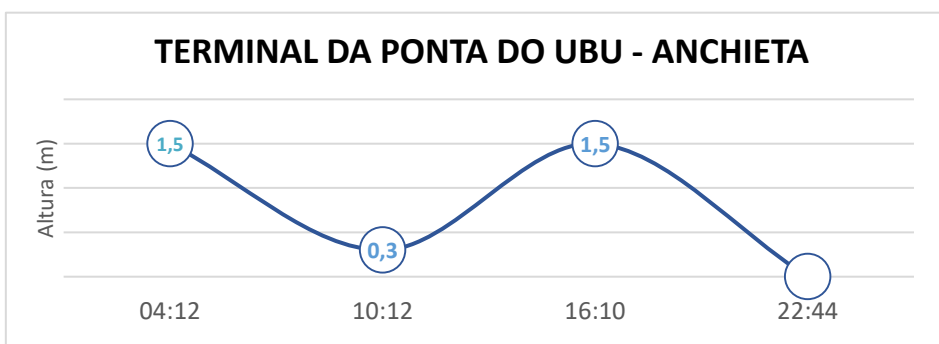
No dia 18 de Fevereiro de 2022, em Ponta do Ubu - Anchieta, conforme gráfico, podemos observar que a primeira baixa-mar ocorre às 10h12min e a segunda às 22h44min. A primeira preia-mar acontece às 04h12min e a segunda às 16h10min.

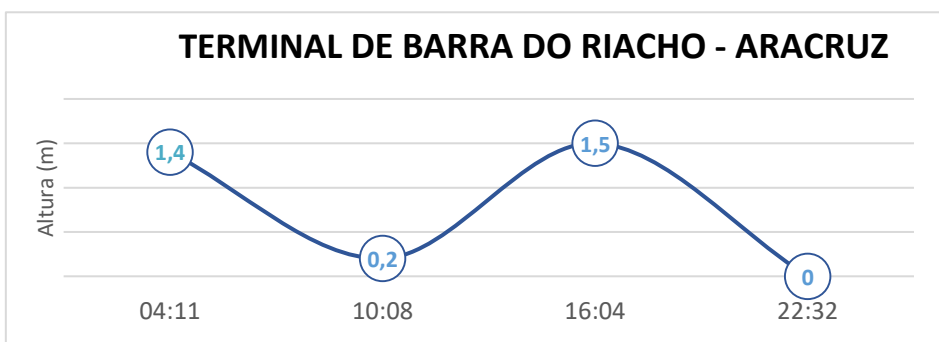
No dia 18 de fevereiro de 2022, em Barra do Riacho - Aracruz, conforme gráfico, podemos observar que a primeira baixa-mar ocorre às 10h08min e a segunda às 22h32min. A primeira preia-mar acontece às 04h11min e a segunda às 16h04min.
