INFORMAÇÕES SOBRE AS CHUVAS NO ESPÍRITO SANTO

Atualizado às 17h de 05 de janeiro de 2020

A Coordenadoria Estadual de Proteção e Defesa Civil, órgão pertencente ao Corpo de Bombeiros Militar do Estado do Espírito Santo, registra:

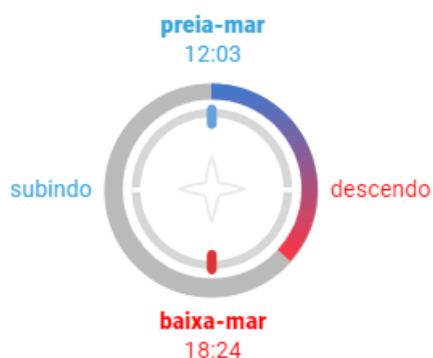
PREIA-MARES E BAIXA-MARES VITÓRIA

Estado atual da maré
5 DE JANEIRO DE 2020, 16:43

Hoje domingo, 5 de janeiro de 2020, amanheceu em **Vitória** às **5:07** e o pôr do sol será às **18:26**. No gráfico de preia-mares e baixa-mares, podemos observar que a primeira **baixa-mar** foi às **6:06** e a seguinte **baixa-mar** será às **18:24**. A única **preia-mar** foi às **12:03**.

*O nível da água está **descendo** neste momento. Falta 1 hora e 40 minutos para a **baixa-mar**.*
