INFORMAÇÕES SOBRE AS CHUVAS NO ESPÍRITO SANTO

Atualizado às 17h de 23 de janeiro de 2020

A Coordenadoria Estadual de Proteção e Defesa Civil, órgão pertencente ao Corpo de Bombeiros Militar do Estado do Espírito Santo, registra:

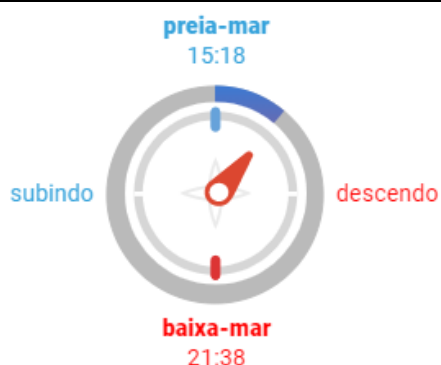
13. Marés

Estado atual da maré
23 DE JANEIRO DE 2020, 16:41

Hoje quinta-feira, 23 de janeiro de 2020, amanheceu em **Vitória** às **5:19** e o pôr do sol será às **18:27**. No gráfico de preia-mares e baixa-mares, podemos observar que a primeira **preia-mar** foi às **3:05** e a seguinte **preia-mar** às **15:18**. A primeira **baixa-mar** foi às **9:21** e a seguinte **baixa-mar** será às **21:38**.

*O nível da água está **descendo** neste momento. A **baixa-mar** será dentro de **4 horas e 56 minutos**.*
