# INFORMAÇÕES SOBRE AS CHUVAS NO ESPÍRITO SANTO

Atualizado às 17h de 24 de janeiro de 2020.

A Coordenadoria Estadual de Proteção e Defesa Civil, órgão pertencente ao Corpo de Bombeiros Militar do Estado do Espírito Santo, registra:

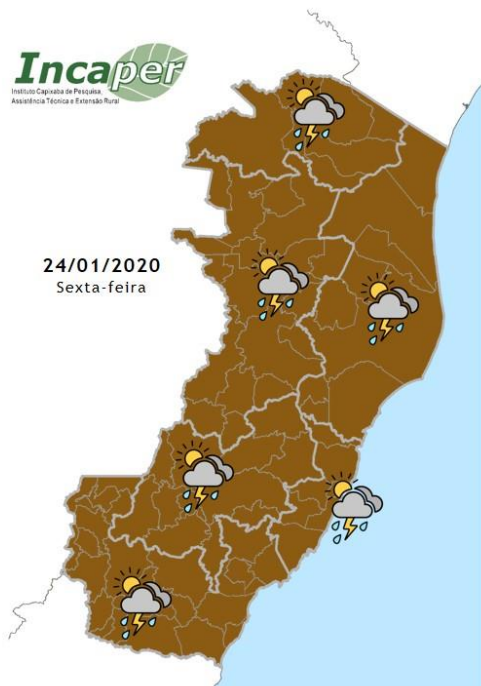
### a. Previsão para o dia 24/01/2020

Sexta-feira de tempo instável no Espírito Santo, por conta da atuação da ZCAS. Previsão de pancadas de chuva com trovoadas em todas as regiões, podendo ocasionar grandes acumulados (veja no Aviso Meteorológico). Os ventos sopram com moderada intensidade, podendo ocorrer algumas rajadas apenas entre o litoral sul e o metropolitano.

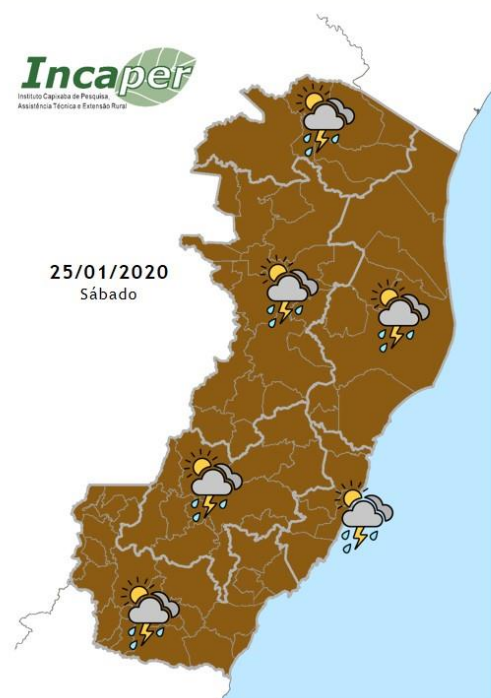
### b. Previsão para o dia 25/01/2020

A atuação da ZCAS mantém o tempo instável neste sábado no Espírito Santo. Previsão de pancadas de chuva, que podem ser localmente forte em algumas áreas do Estado(veja no Aviso Meteorológico). Os ventos sopram com moderada intensidade apenas no litoral norte capixaba.

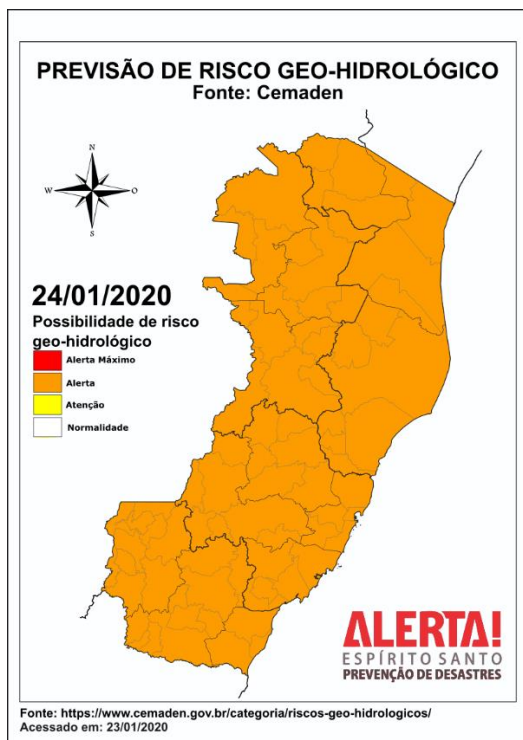
### a. Previsão para o dia 24/01/2020

Na sexta-feira (24/01/2020), considera-se **ALTA** a possibilidade de eventos de riscos geo-hidrológicos no centro-sul do Espírito Santo. Mantém-se **ALTA** a possibilidade de eventos geodinâmicos, no centro-norte do Espírito Santo, devido aos altos acumulados já registrados.

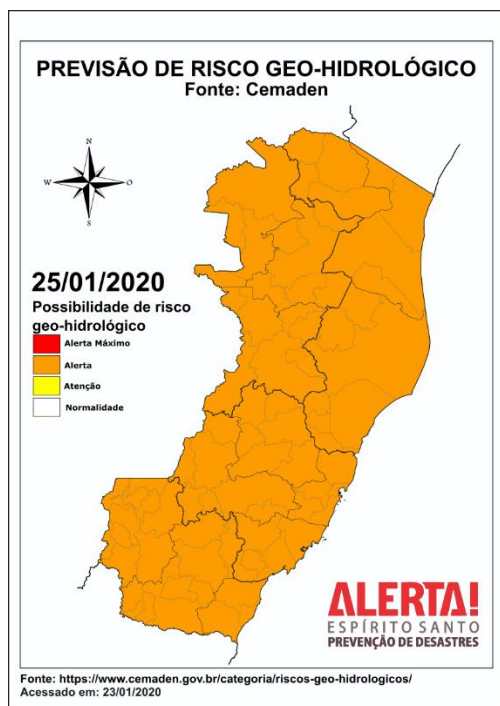
### b. Previsão para o dia 25/01/2020

No sábado (25/01/2020), mantém-se **ALTA** a possibilidade de eventos de riscos geo-hidrológicos no centro-sul do Espírito Santo. Devido aos altos acumulados observados nos últimos dias, mantém-se **ALTA** a possibilidade de eventos geodinâmicos no centro-norte do Espírito Santo.

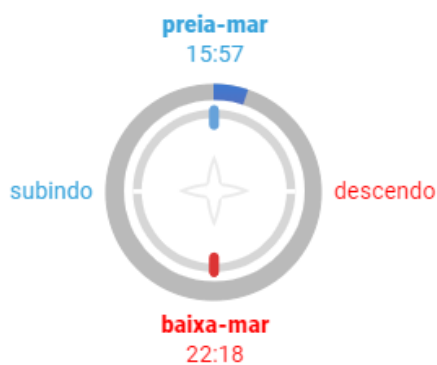
## 13. Marés

Estado atual da maré  
24 DE JANEIRO DE 2020, 16:37

Hoje sexta-feira, 24 de janeiro de 2020, amanheceu em **Vitória** às **5:20** e o pôr do sol será às **18:27**. No gráfico de preia-mares e baixa-mares, podemos observar que a primeira **preia-mar** foi às **3:44** e a seguinte **preia-mar** às **15:57**. A primeira **baixa-mar** foi às **9:59** e a seguinte **baixa-mar** será às **22:18**.

O nível da água está **descendo** neste momento. A **baixa-mar** será dentro de **5 horas e 40 minutos**.
