## INFORMAÇÕES SOBRE AS CHUVAS NO ESPÍRITO SANTO

Atualizado às 06h de 25 de janeiro de 2020.

A Coordenadoria Estadual de Proteção e Defesa Civil, órgão pertencente ao Corpo de Bombeiros Militar do Estado do Espírito Santo, registra:

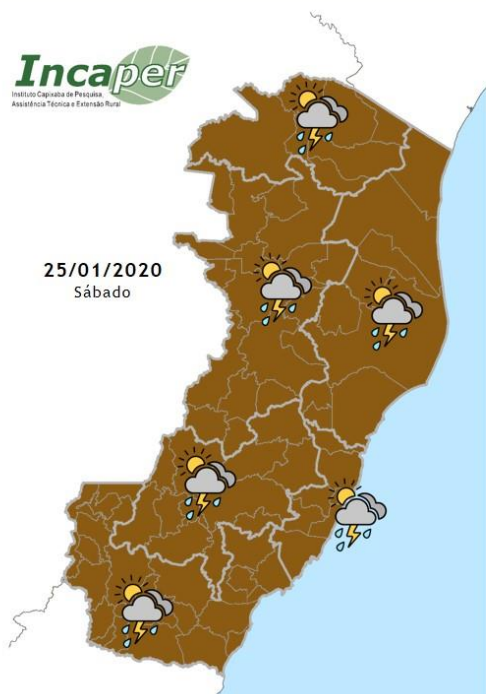
### a. Previsão para o dia 25/01/2020

A atuação da Zona de Convergência do Atlântico Sul (ZCAS) mantém o tempo instável neste sábado no Espírito Santo. Previsão de pancadas de chuva, que podem ser localmente forte em algumas áreas do Estado. Os ventos sopram com moderada intensidade apenas no litoral norte capixaba.

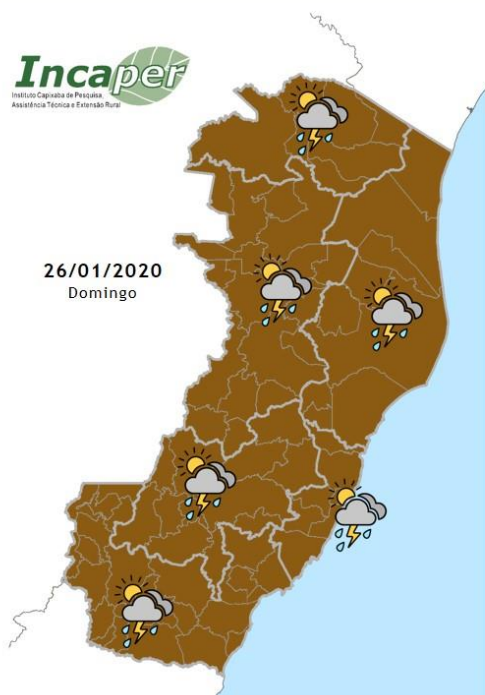
### b. Previsão para o dia 26/01/2020

No domingo, a ZCAS mantém a instabilidade em todo o Espírito Santo. Previsão de pancadas de chuva, que podem ser localmente forte em algumas áreas do Estado.

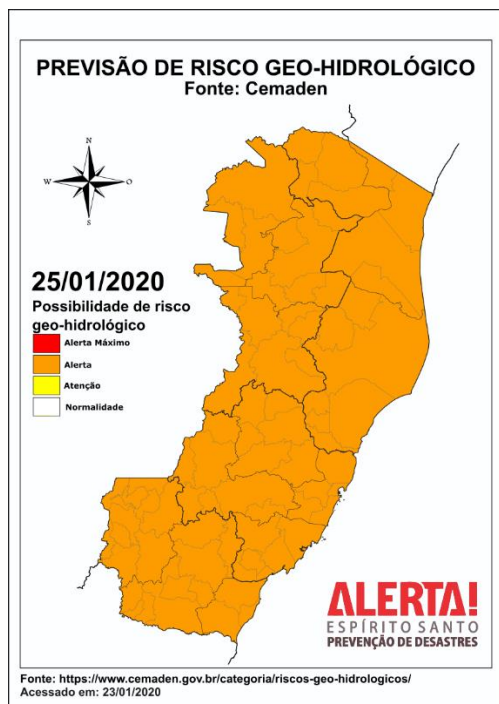
### a. Previsão para o dia 25/01/2020

No sábado (25/01/2020), mantém-se **ALTA** a possibilidade de eventos de riscos geo-hidrológicos no centro-sul do Espírito Santo. Devido aos altos acumulados observados nos últimos dias, mantém-se **ALTA** a possibilidade de eventos geodinâmicos no centro-norte do Espírito Santo.

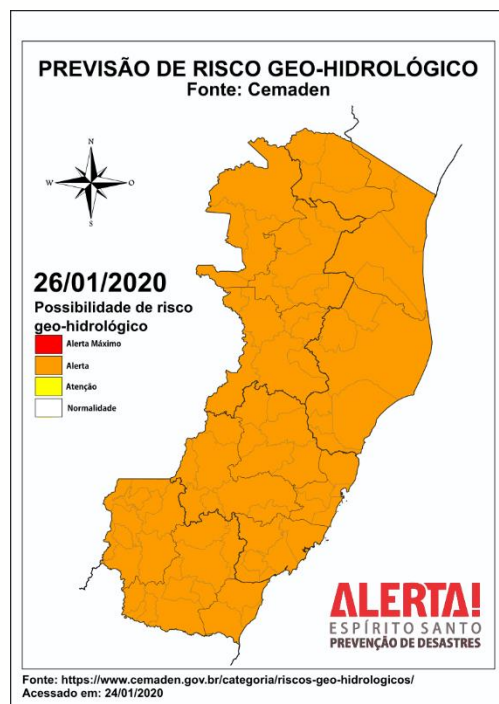
### b. Previsão para o dia 26/01/2020

No domingo (26/01/2020), mantém-se **ALTA** a possibilidade de eventos de riscos geo-hidrológicos no centro-sul do Espírito Santo. Devido aos altos acumulados observados nos últimos dias, mantém-se **ALTA** a possibilidade de eventos geodinâmicos no centro-norte do Espírito Santo.

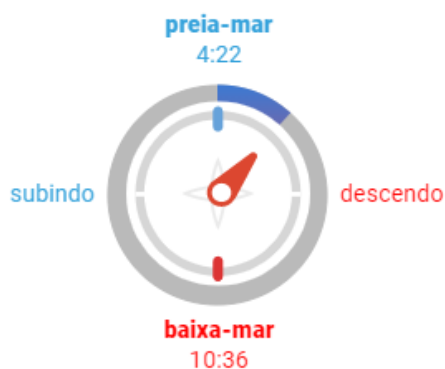
## 13. Marés

Estado atual da maré  
25 DE JANEIRO DE 2020, 5:49

Hoje sábado, 25 de janeiro de 2020, amanheceu em **Vitória** às **5:21** e o pôr do sol será às **18:26**. No gráfico de preia-mares e baixas-mares, podemos observar que a primeira **preia-mar** foi às **4:22** e a seguinte **preia-mar** será às **16:35**. A primeira **baixa-mar** será às **10:36** e a seguinte **baixa-mar** às **22:56**.

O nível da água está **descendo** neste momento. A **baixa-mar** será dentro de **4 horas e 46 minutos**.
