INFORMAÇÕES SOBRE AS CHUVAS NO ESPÍRITO SANTO

Atualizado às 17h de 27 de janeiro de 2020.

A Coordenadoria Estadual de Proteção e Defesa Civil, órgão pertencente ao Corpo de Bombeiros Militar do Estado do Espírito Santo, registra:

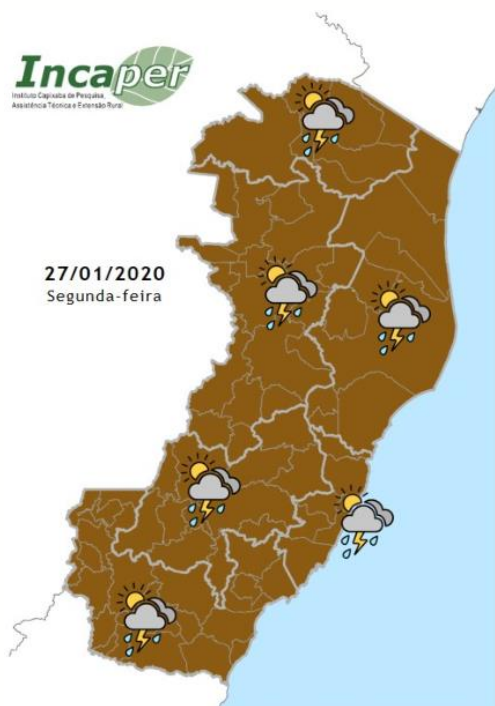
a. Previsão para o dia 27/01/2020

O tempo segue instável nesta segunda-feira no Espírito Santo, por causa da atuação da Zona de Convergência do Atlântico Sul (ZCAS). Previsão de pancadas de chuvas com trovoadas ao longo do dia no estado.

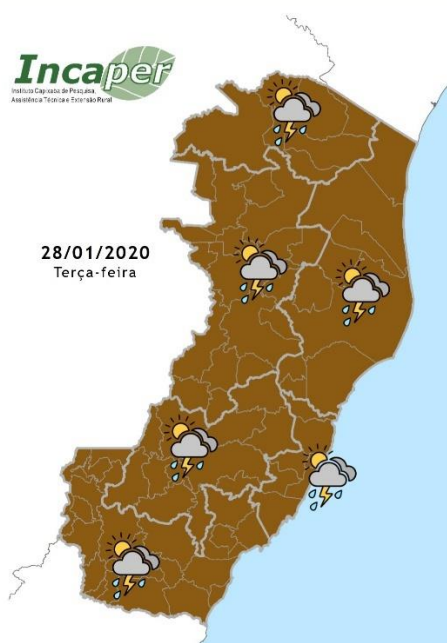
b. Previsão para o dia 28/01/2020

Na terça-feira, o tempo permanece instável no Espírito Santo. Previsão de pancadas de chuva ao longo do dia em todas as regiões, sendo que trechos sul e oeste da região Noroeste, a maior frequência de chuva ocorrerá de manhã e a noite. Os ventos sopram com até moderada intensidade por todo o litoral.

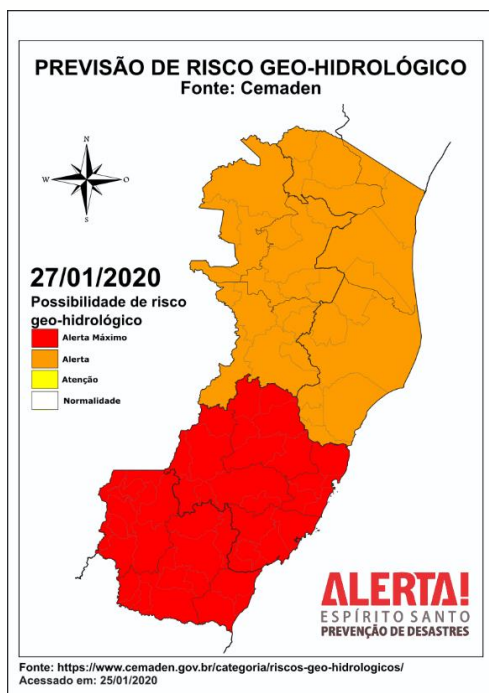
a. Previsão para o dia 27/01/2020

Na segunda-feira (27/01/2020), considera-se **MUITO ALTA** a possibilidade de eventos geo-hidrológicos no centro-sul do Espírito Santo, devido aos altos acumulados dos últimos dias e à continuidade de chuvas previstas para essa região. Considera-se **ALTA** a possibilidade de eventos geo-hidrológicos no norte do estado do Espírito Santo.

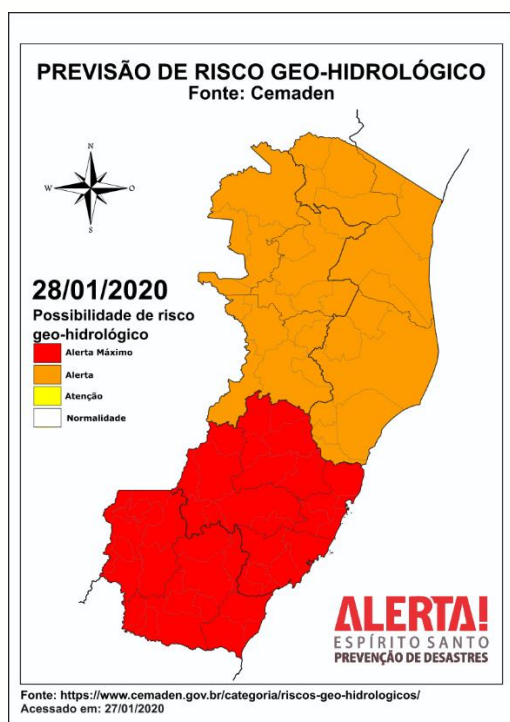
b. Previsão para o dia 28/01/2020

Na terça-feira (28/01/2020), considera-se **MUITO ALTA** a possibilidade de eventos geo-hidrológicos no centro-sul do Espírito Santo, devido aos altos acumulados dos últimos dias e à continuidade de chuvas previstas para essa região. Nas áreas destacadas em laranja, considera-se **ALTA** a possibilidade de eventos geo-hidrológicos, incluindo o norte do estado do Espírito Santo.

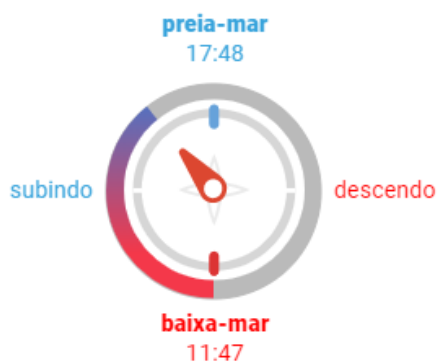
13. Marés

Estado atual da maré
27 DE JANEIRO DE 2020, 16:29

Hoje segunda-feira, 27 de janeiro de 2020, amanheceu em **Vitória** às **5:22** e o pôr do sol será às **18:26**. No gráfico de preia-mares e baixa-mares, podemos observar que a primeira **preia-mar** foi às **5:33** e a seguinte **preia-mar** será às **17:48**. A única **baixa-mar** foi às **11:47**.
