INFORMAÇÕES SOBRE AS CHUVAS NO ESPÍRITO SANTO

Atualizado às 11h de 05 de março de 2020.

A Coordenadoria Estadual de Proteção e Defesa Civil, órgão pertencente ao Corpo de Bombeiros Militar do Estado do Espírito Santo, registra:

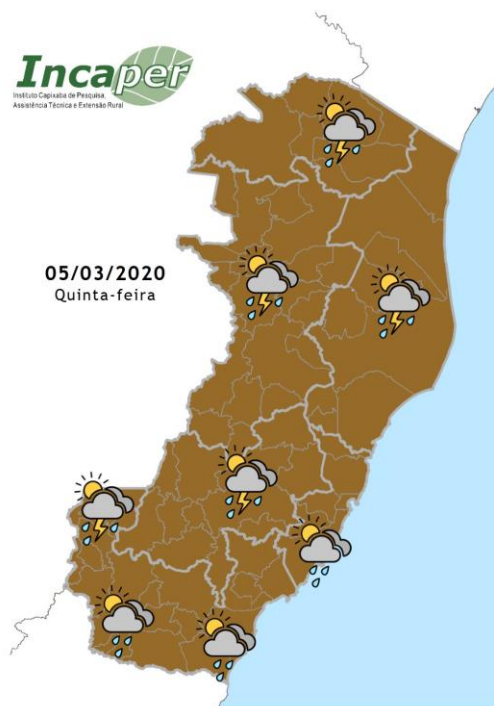
a. Previsão para o dia 05/03/2020

Na quinta-feira, a ZCAS (Zona de Convergência do Atlântico Sul) se mantém sobre o Espírito Santo, diminui a temperatura na metade sul e deixa o tempo fechado em todas as regiões. **Ocorrem chuvas e pancadas de chuva no decorrer do dia, especialmente na metade norte capixaba.**

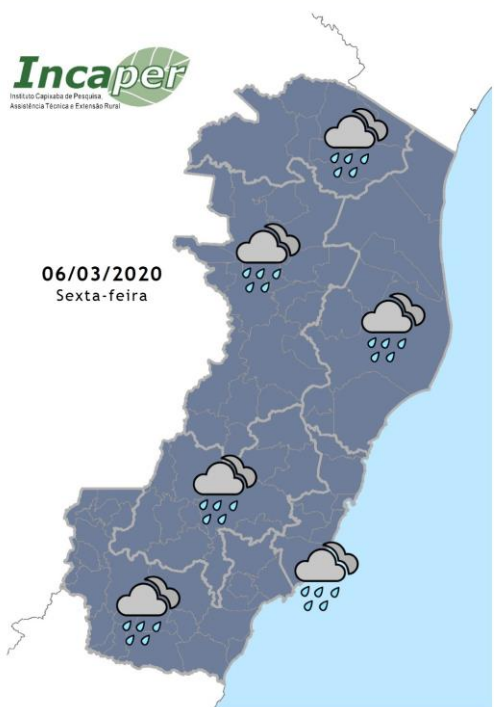
b. Previsão para o dia 06/03/2020

Na sexta-feira, a ZCAS continua sobre o Espírito Santo. O tempo segue chuvoso. **Ainda há risco de chuva moderada a forte em alguns trechos do Estado.**

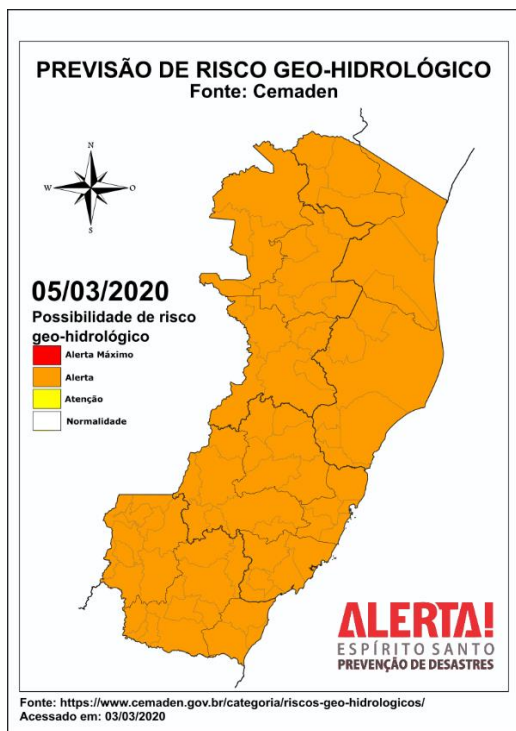
a. Previsão para o dia 05/03/2020

Na quinta-feira (05/03/2020), considera-se **ALTA** a possibilidade de eventos geodinâmicos em todo o estado do Espírito Santo, devido aos elevados acumulados já registrados nas últimas 72 horas e à previsão de continuidade de chuva ao longo do dia. Na bacia hidrográfica do rio Doce, observa-se a elevação do nível dos rios e a propagação da onda de cheia em função dos acumulados observados nos últimos dias.

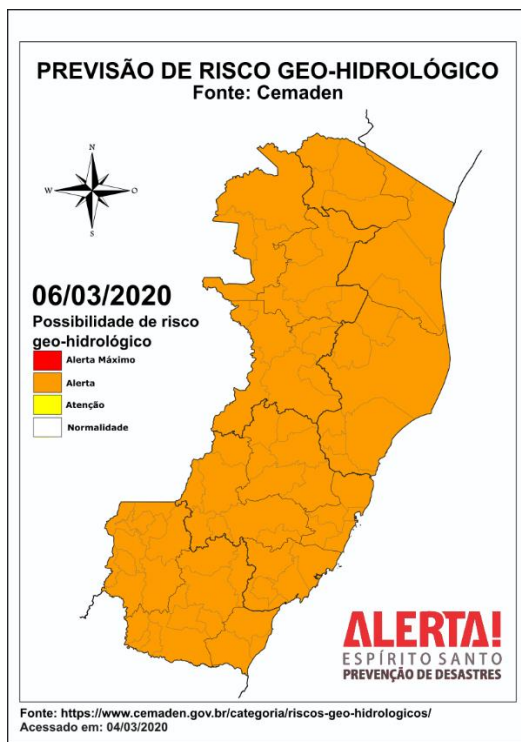
b. Previsão para o dia 06/03/2020

Na sexta-feira (06/03/2020), os níveis de risco se mantêm semelhantes aos do dia anterior devido à previsão de continuidade de chuva. Os níveis indicados no mapa podem ser alterados de acordo com os acumulados de chuva que serão observados nas próximas 24 horas associados à previsão de precipitação dos modelos meteorológicos.

Ressalta-se que nas regiões destacadas em laranja (**ALTO**), há alta possibilidade de deflagração de eventos geo-hidrológicos, tais como enxurradas, alagamentos, deslizamentos, incluindo queda de barreiras nos taludes das estradas.

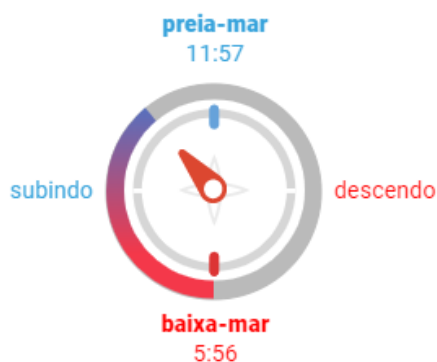
PREIA-MARES E BAIXA-MARES VITÓRIA

Hoje quinta-feira, 5 de março de 2020, amanheceu em **Vitória** às **5:41** e o pôr do sol será às **18:04**. No gráfico de preia-mares e baixa-mares, podemos observar que a primeira **baixa-mar** foi às **5:56** e a seguinte **baixa-mar** será às **18:20**. A única **preia-mar** será às **11:57**.

*O nível da água está **subindo** neste momento. Falta 1 hora e 20 minutos para a **preia-mar**.*
