INFORMAÇÕES SOBRE AS CHUVAS NO ESPÍRITO SANTO

Atualizado às 00h de 07 de março de 2020.

A Coordenadoria Estadual de Proteção e Defesa Civil, órgão pertencente ao Corpo de Bombeiros Militar do Estado do Espírito Santo, registra:

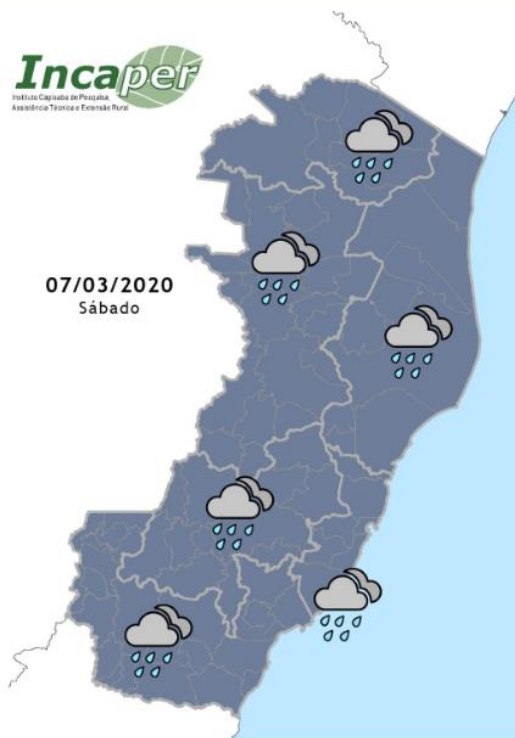
a. Previsão para o dia 07/03/2020

No sábado, a ZCAS segue sobre o Espírito Santo. Tempo chuvoso na maioria das regiões. **Ainda existe possibilidade de chuva expressiva em alguns trechos do Estado, especialmente na metade norte capixaba.**

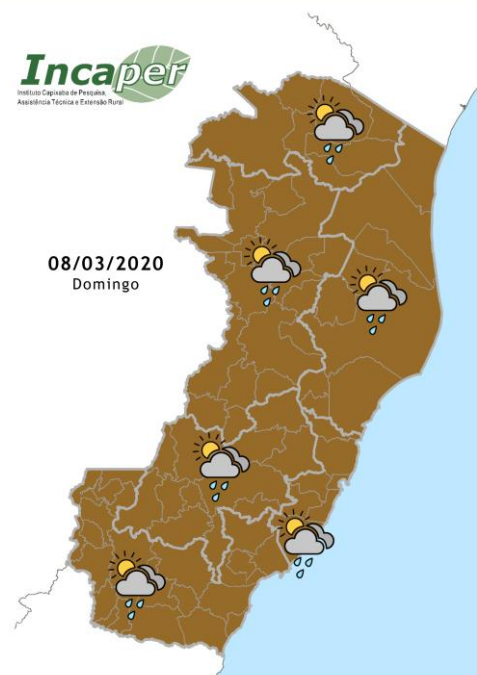
b. Previsão para o dia 08/03/2020

A ZCAS começa a influenciar menos o Espírito Santo, permitindo mais aberturas de sol no domingo. Ainda assim, chove de forma esparsa em alguns trechos do Estado.

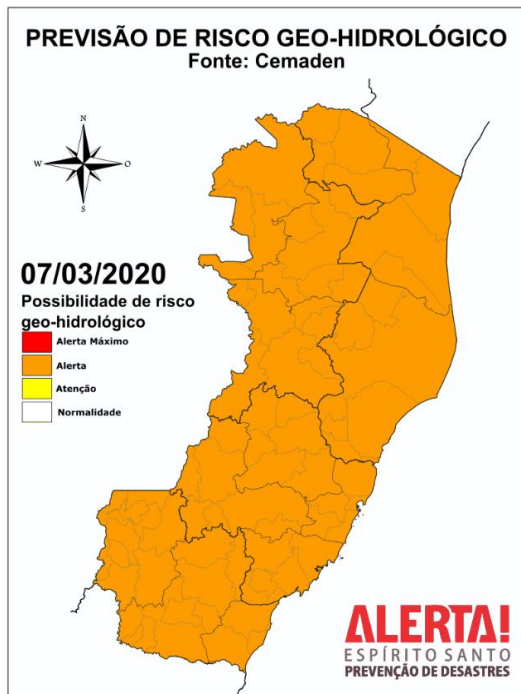
a. Previsão para o dia 07/03/2020

No **sábado (07/03/2020)**, os níveis de risco se mantêm semelhantes aos do dia anterior devido à previsão de continuidade de chuva. Dessa forma, considera-se **ALTAS** as regiões do Espírito Santo indicadas no dia anterior. Ressalta-se que nas regiões destacadas em laranja (**ALTO**), há alta possibilidade de deflagração de eventos geo-hidrológicos, tais como enxurradas, alagamentos, deslizamentos, incluindo queda de barreiras nos taludes das estradas.

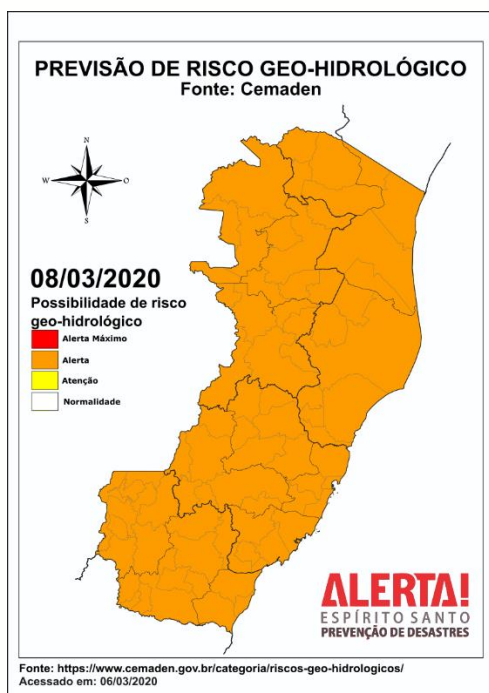
b. Previsão para o dia 08/03/2020

No **domingo (08/03/2020)**, os níveis de risco se mantêm semelhantes aos do dia anterior devido à previsão de continuidade de chuva na maioria das regiões. Os níveis indicados no mapa podem ser alterados de acordo com os acumulados de chuva que serão observados nas próximas 24 horas associados à previsão de precipitação dos modelos meteorológicos.

Ressalta-se que nas regiões destacadas em laranja (**ALTO**), há alta possibilidade de deflagração de eventos geo-hidrológicos, tais como enxurradas, alagamentos, deslizamentos, incluindo queda de barreiras nos taludes das estradas.
