# INFORMAÇÕES SOBRE AS CHUVAS NO ESPÍRITO SANTO

Atualizado às 00h de 04 de março de 2020.

A Coordenadoria Estadual de Proteção e Defesa Civil, órgão pertencente ao Corpo de Bombeiros Militar do Estado do Espírito Santo, registra:

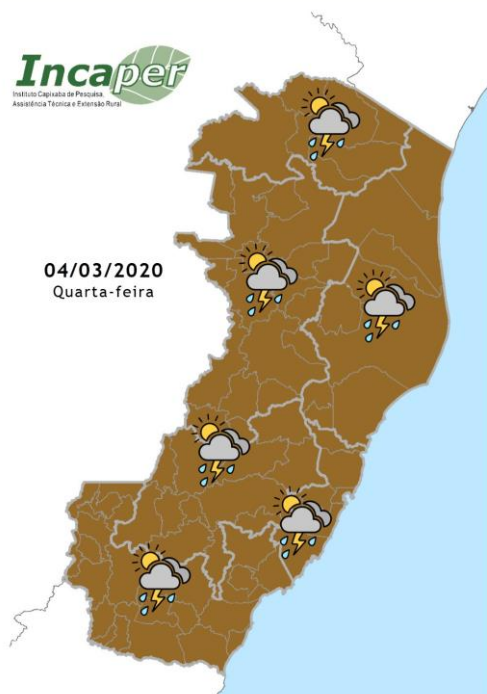
### a. Previsão para o dia 04/03/2020

A ZCAS (Zona de Convergência do Atlântico Sul) volta a posicionar seu eixo sobre o Espírito Santo na quarta-feira. O dia começa com aberturas de sol e até abafado na maioria das regiões, mas ocorrem pancadas de chuva com trovoadas e possíveis rajadas de vento em alguns trechos, a partir da tarde. Na Região Sul e parte da Serrana, a chuva pode começar já pela manhã.

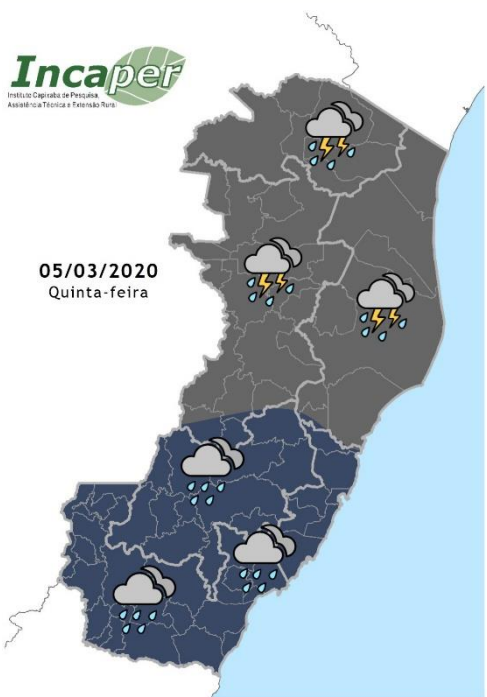
### b. Previsão para o dia 05/03/2020

Na quinta-feira, a ZCAS se mantém sobre o Espírito Santo, diminui a temperatura e deixa o tempo chuvoso. Ocorrem chuvas e pancadas de chuva no decorrer do dia, especialmente na metade norte capixaba.

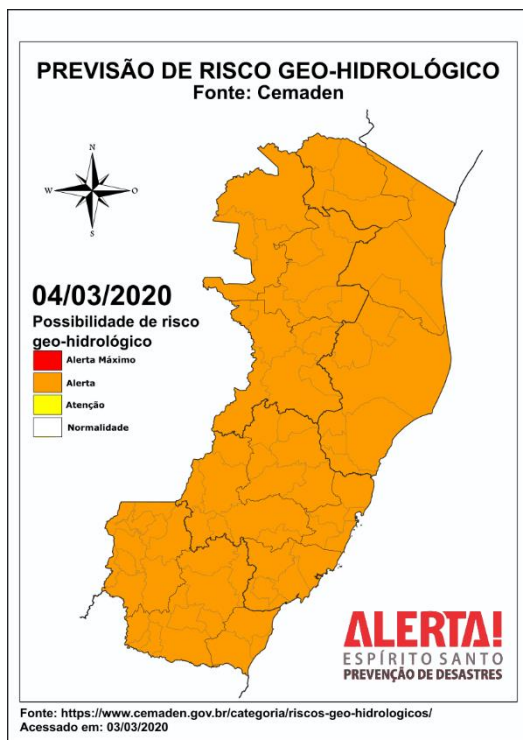
### a. Previsão para o dia 04/03/2020

Ressalta-se que nas regiões destacadas em laranja (ALTO), há alta possibilidade de deflagração de eventos geo-hidrológicos, tais como enxurradas, alagamentos, deslizamentos, incluindo queda de barreiras nos taludes das estradas.

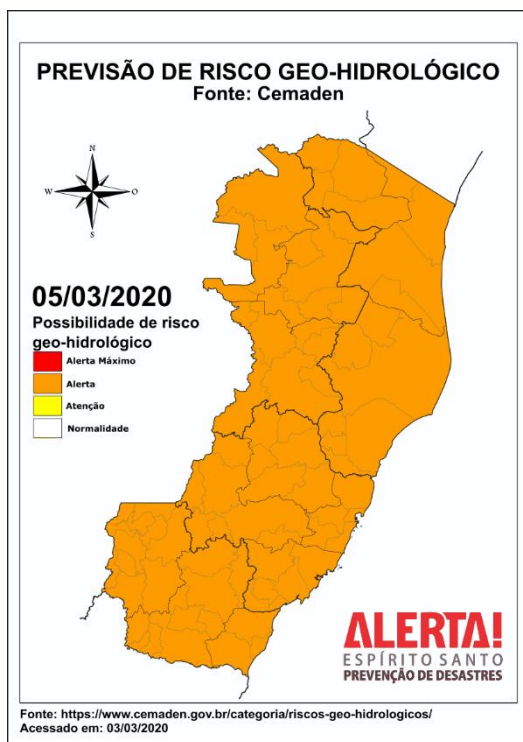
### b. Previsão para o dia 05/03/2020

Ressalta-se que nas regiões destacadas em laranja (ALTO), há alta possibilidade de deflagração de eventos geo-hidrológicos, tais como enxurradas, alagamentos, deslizamentos, incluindo queda de barreiras nos taludes das estradas.

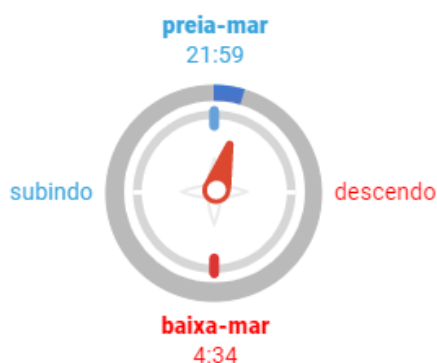
### PREIA-MARES E BAIXA-MARES VITÓRIA

Hoje terça-feira, 3 de março de 2020, amanheceu em **Vitória** às **5:40** e o pôr do sol foi às **18:06**. No gráfico de preia-mares e baixa-mares, podemos observar que a primeira **baixa-mar** foi às **2:51** e a seguinte **baixa-mar** às **15:27**. A primeira **preia-mar** foi às **8:52** e a seguinte **preia-mar** às **21:59**.
