# INFORMAÇÕES SOBRE AS CHUVAS NO ESPÍRITO SANTO

Atualizado às 06h de 05 de março de 2020.

A Coordenadoria Estadual de Proteção e Defesa Civil, órgão pertencente ao Corpo de Bombeiros Militar do Estado do Espírito Santo, registra:

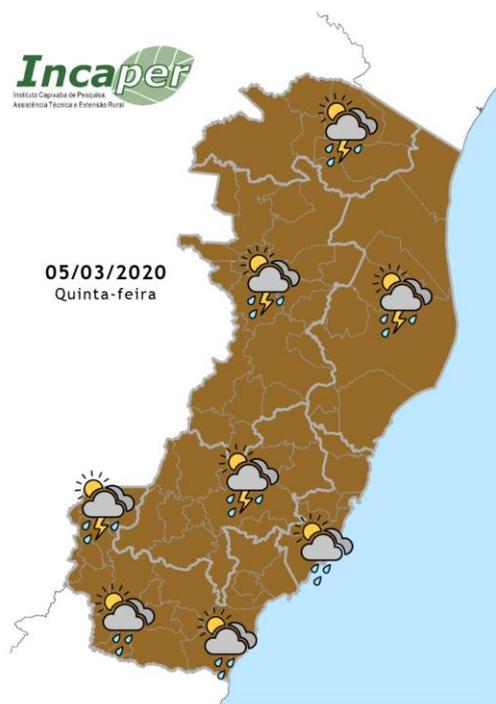
### a. Previsão para o dia 05/03/2020

Na quinta-feira, a ZCAS (Zona de Convergência do Atlântico Sul) se mantém sobre o Espírito Santo, diminui a temperatura na metade sul e deixa o tempo fechado em todas as regiões. **Ocorrem chuvas e pancadas de chuva no decorrer do dia, especialmente na metade norte capixaba.**

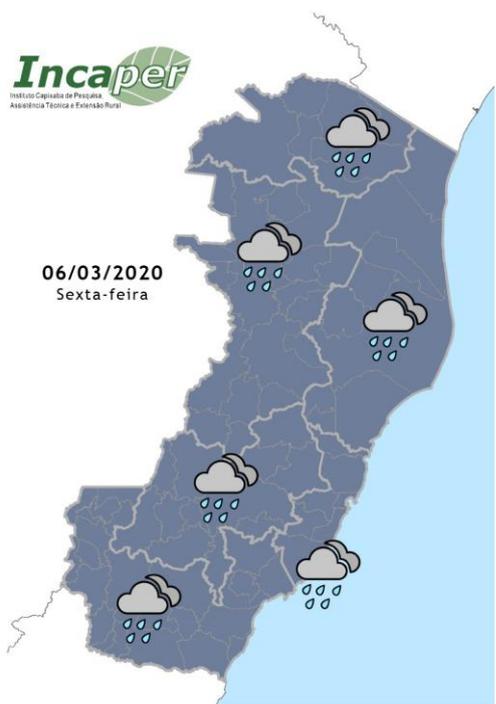
### b. Previsão para o dia 06/03/2020

Na sexta-feira, a ZCAS continua sobre o Espírito Santo. O tempo segue chuvoso. **Ainda há risco de chuva moderada a forte em alguns trechos do Estado.**

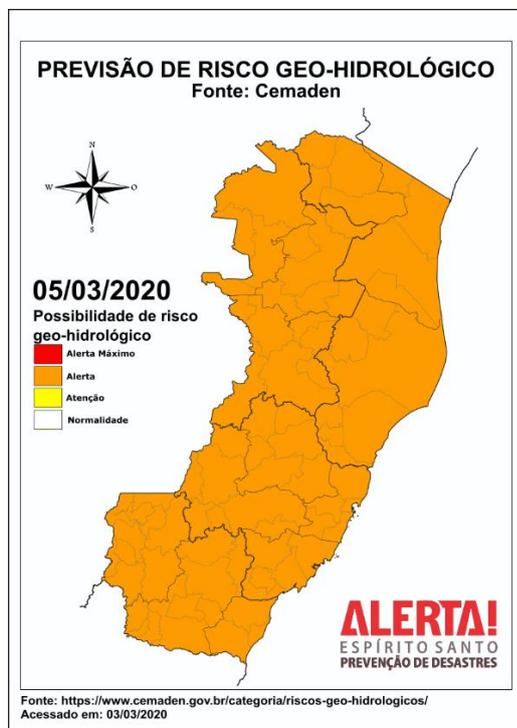
### a. Previsão para o dia 05/03/2020

Na quinta-feira (05/03/2020), considera-se **ALTA** a possibilidade de eventos geodinâmicos em todo o estado do Espírito Santo, devido aos elevados acumulados já registrados nas últimas 72 horas e à previsão de continuidade de chuva ao longo do dia. Na bacia hidrográfica do rio Doce, observa-se a elevação do nível dos rios e a propagação da onda de cheia em função dos acumulados observados nos últimos dias.

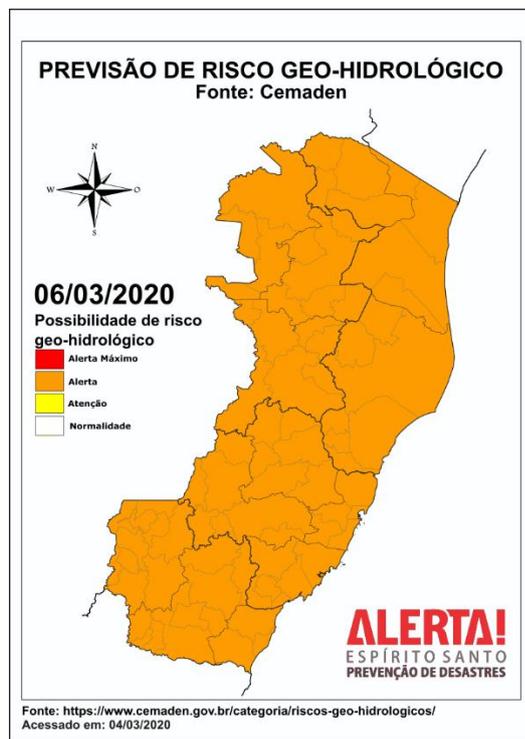
### b. Previsão para o dia 06/03/2020

Na sexta-feira (06/03/2020), os níveis de risco se mantêm semelhantes aos do dia anterior devido à previsão de continuidade de chuva. Os níveis indicados no mapa podem ser alterados de acordo com os acumulados de chuva que serão observados nas próximas 24 horas associados à previsão de precipitação dos modelos meteorológicos.

Ressalta-se que nas regiões destacadas em laranja (**ALTO**), há alta possibilidade de deflagração de eventos geo-hidrológicos, tais como enxurradas, alagamentos, deslizamentos, incluindo queda de barreiras nos taludes das estradas.

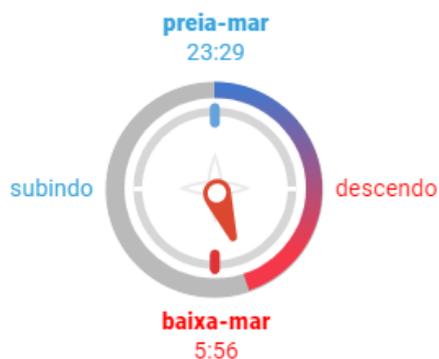
### PREIA-MARES E BAIXA-MARES VITÓRIA

Estado atual da maré  
5 DE MARÇO DE 2020, 5:15

Hoje quinta-feira, 5 de março de 2020, amanhecerá em **Vitória** às **5:41** e o pôr do sol será às **18:04**. No gráfico de preia-mares e baixa-mares, podemos observar que a primeira **baixa-mar** será às **5:56** e a seguinte **baixa-mar** às **18:20**. A única **preia-mar** será às **11:57**.

O nível da água está **descendo** neste momento. Ficam **40 minutos** para a **baixa-mar**.
