# INFORMAÇÕES SOBRE AS CHUVAS NO ESPÍRITO SANTO

Atualizado às 06h de 06 de março de 2020.

A Coordenadoria Estadual de Proteção e Defesa Civil, órgão pertencente ao Corpo de Bombeiros Militar do Estado do Espírito Santo, registra:

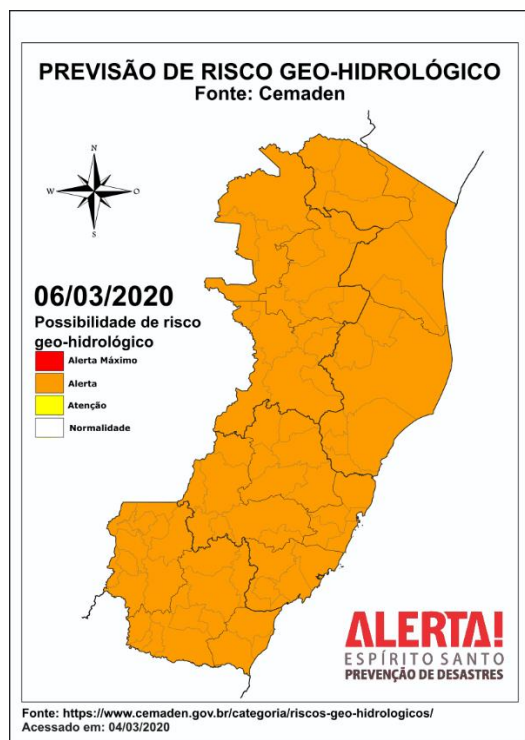
### a. Previsão para o dia 06/03/2020

Na sexta-feira (06/03/2020), os níveis de risco se mantêm semelhantes aos do dia anterior devido à previsão de continuidade de chuva. Os níveis indicados no mapa podem ser alterados de acordo com os acumulados de chuva que serão observados nas próximas 24 horas associados à previsão de precipitação dos modelos meteorológicos. Ressalta-se que nas regiões destacadas em laranja (**ALTO**), há alta possibilidade de deflagração de eventos geo-hidrológicos, tais como enxurradas, alagamentos, deslizamentos, incluindo queda de barreiras nos taludes das estradas.

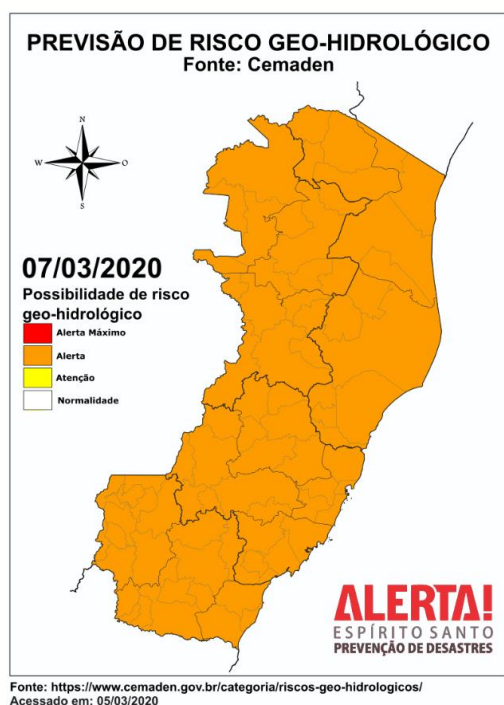
### b. Previsão para o dia 07/03/2020

No sábado (07/03/2020), os níveis de risco se mantêm semelhantes aos do dia anterior devido à previsão de continuidade de chuva. Dessa forma, considera-se ALTAS as regiões do Espírito Santo indicadas no dia anterior. Ressalta-se que nas regiões destacadas em laranja (**ALTO**), há alta possibilidade de deflagração de eventos geo-hidrológicos, tais como enxurradas, alagamentos, deslizamentos, incluindo queda de barreiras nos taludes das estradas.

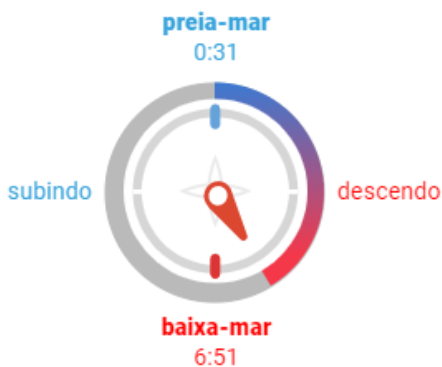
### PREIA-MARES E BAIXA-MARES VITÓRIA

Hoje sexta-feira, 6 de março de 2020, amanheceu em **Vitória** às **5:41** e o pôr do sol será às **18:03**. No gráfico de preia-mares e baixa-mares, podemos observar que a primeira **preia-mar** foi às **0:31** e a seguinte **preia-mar** será às **12:52**. A primeira **baixa-mar** será às **6:51** e a seguinte **baixa-mar** às **19:13**.

*O nível da água está **descendo** neste momento. Falta 1 hora e 4 minutos para a **baixa-mar**.*
