BOLETIM EXTRAORDINÁRIO DA DEFESA CIVIL

Atualizado às 06h de 10 de janeiro de 2021.

A Coordenadoria Estadual de Proteção e Defesa Civil, órgão pertencente ao Corpo de Bombeiros Militar do Estado do Espírito Santo, registra:

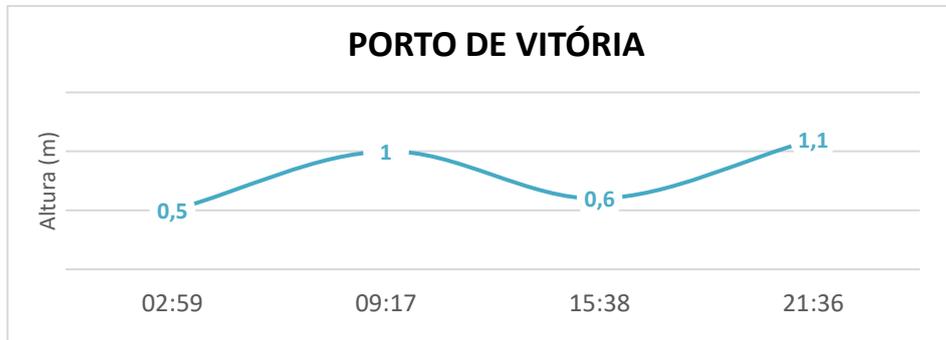
No dia 10 de janeiro de 2022, em Vitória, conforme gráfico, podemos observar que a primeira baixa-mar ocorre às 02h59min e a segunda às 15h38min. A primeira preia-mar acontece às 09h17min e a seguinte preia-mar ocorrerá às 21h36min.

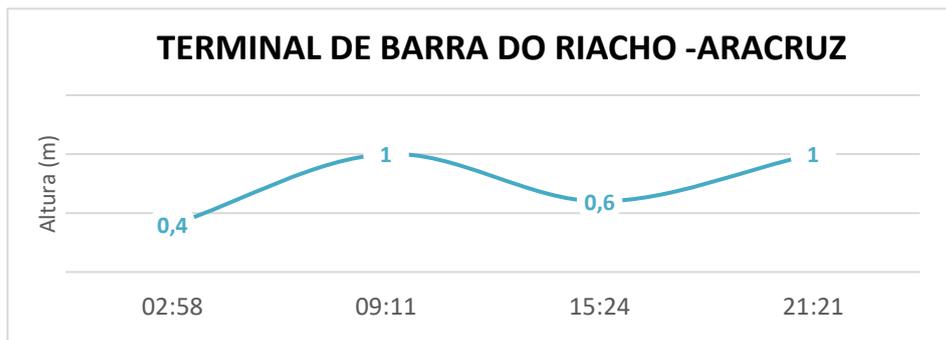
No dia 10 de janeiro de 2022, em Barra do Riacho - Aracruz, conforme gráfico, podemos observar que a primeira baixa-mar ocorre às 02h58min e a segunda às 15h24min. A primeira preia-mar acontece às 09h11min e a seguinte preia-mar ocorrerá às 21h21min.

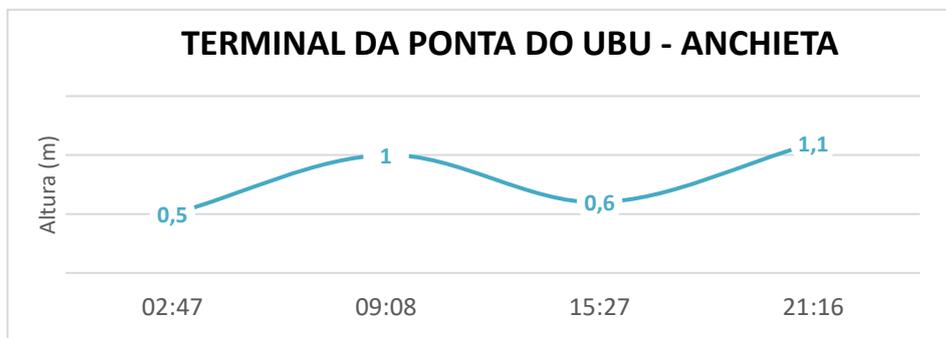
No dia 10 de janeiro de 2022, em Ponta do Ubu - Anchieta, conforme gráfico, podemos observar que a primeira baixa-mar ocorre às 02h47min e a segunda as 15h27min. A primeira preia-mar acontece às 09h08min e a seguinte preia-mar ocorrerá às 21h16min.
