BOLETIM EXTRAORDINÁRIO DA DEFESA CIVIL Atualizado às 00h de 11 de janeiro de 2022

A Coordenadoria Estadual de Proteção e Defesa Civil, órgão pertencente ao Corpo de Bombeiros Militar do Estado do Espírito Santo, registra:

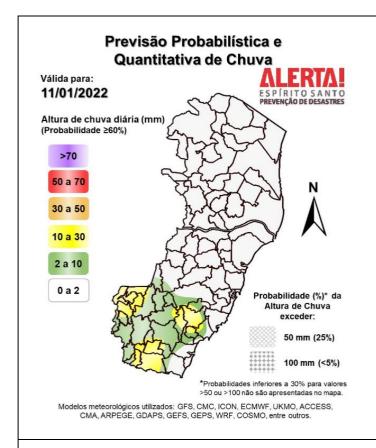
Terça-feira (11) — Probabilidade de 70% para acumulados de 2 a 10 mm nas áreas esverdeadas (parte da Região Sul e Serrana). Probabilidade de 60% para acumulados de 10 a 30 mm no Caparaó em áreas isoladas das regiões amareladas (30% para valores pontuais de 30-40 mm). A probabilidade de chuva é mínima para as demais regiões.

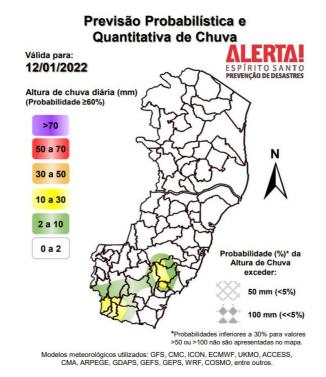
Na quarta-feira (12), a massa de ar seco mantém o tempo firme sobre a maior parte do estado. Ocorrem boas aberturas de sol e a temperatura sobe rapidamente em todas as regiões. Ainda pode chover de forma rápida à tarde em pontos isolados da Região Sul. Não chove nas demais regiões.

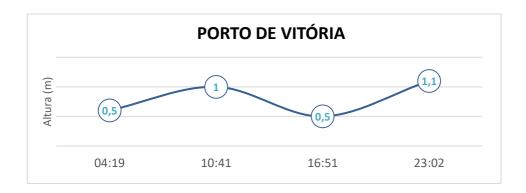
No dia 11 de janeiro de 2022, em Vitória, conforme gráfico, podemos observar que a primeira baixa-mar ocorre às 04h19min e a segunda às 16h51min. A primeira preia-mar acontece às 10h41min e a seguinte preia-mar ocorrerá às 23h6min.

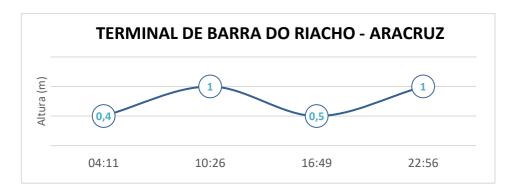
No dia 11 de janeiro de 2022, em Barra do Riacho - Aracruz, conforme gráfico, podemos observar que a primeira baixa-mar ocorre às 04h11min e a segunda às 16h49min. A primeira preia-mar acontece às 10h26min e a seguinte preia-mar ocorrerá às 22h56min.

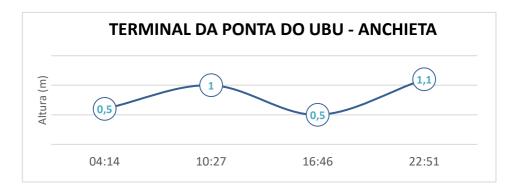
No dia 11 de janeiro de 2022, em Ponta do Ubu - Anchieta, conforme gráfico, podemos observar que a primeira baixa-mar ocorre às 04:14min e a segunda as 16h46min. A primeira preia-mar acontece às 10h27min e a seguinte preia-mar ocorrerá às 22h51min.
