BOLETIM EXTRAORDINÁRIO DA DEFESA CIVIL

Atualizado às 17h de 12 de janeiro de 2022

A Coordenadoria Estadual de Proteção e Defesa Civil, órgão pertencente ao Corpo de Bombeiros Militar do Estado do Espírito Santo, registra:

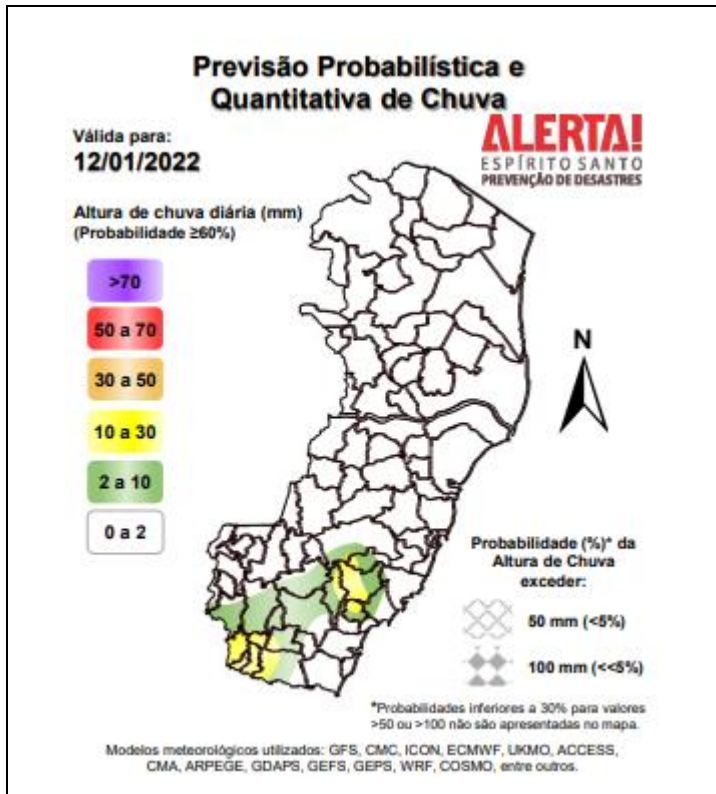
Na quarta-feira (12), a massa de ar seco mantém o tempo firme sobre a maior parte do estado. Ocorrem boas aberturas de sol e a temperatura sobe rapidamente em todas as regiões. Ainda pode chover de forma rápida à tarde em pontos isolados da Região Sul. Não chove nas demais regiões.

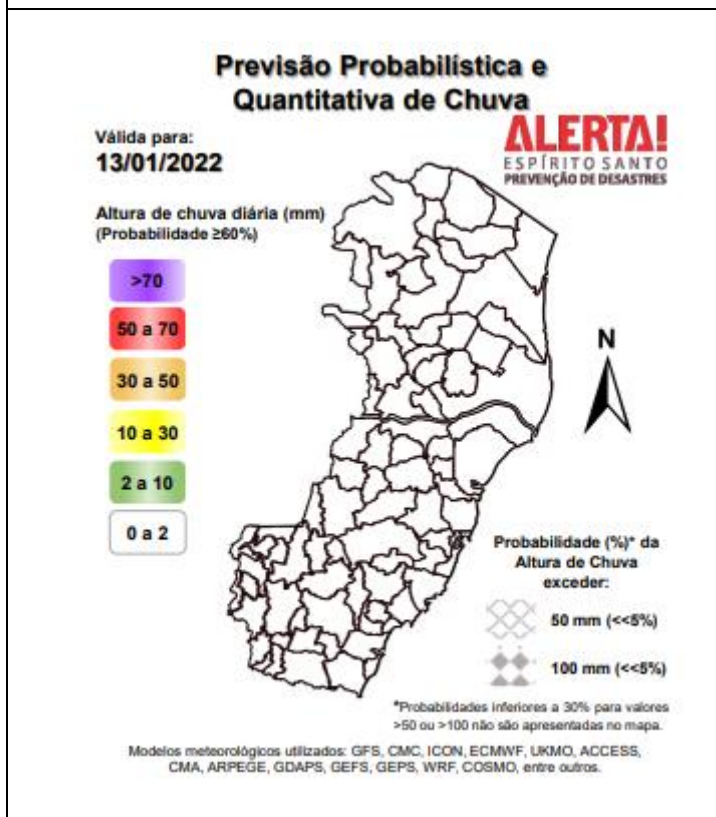
Quinta-feira (13) de tempo seco e quente em todo o estado. Não há previsão de chuva.

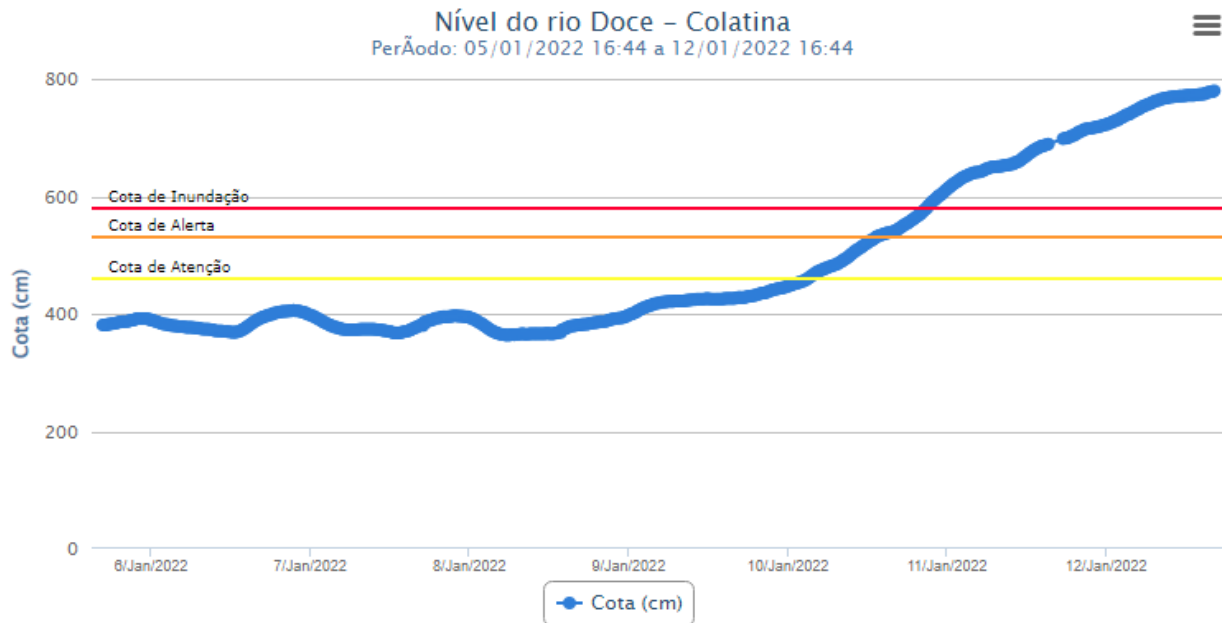
a. Nível do Rio Doce – Colatina

Cota de Atenção : 460.0

Cota de Alerta : 530.0

Cota de Inundação : 580.0

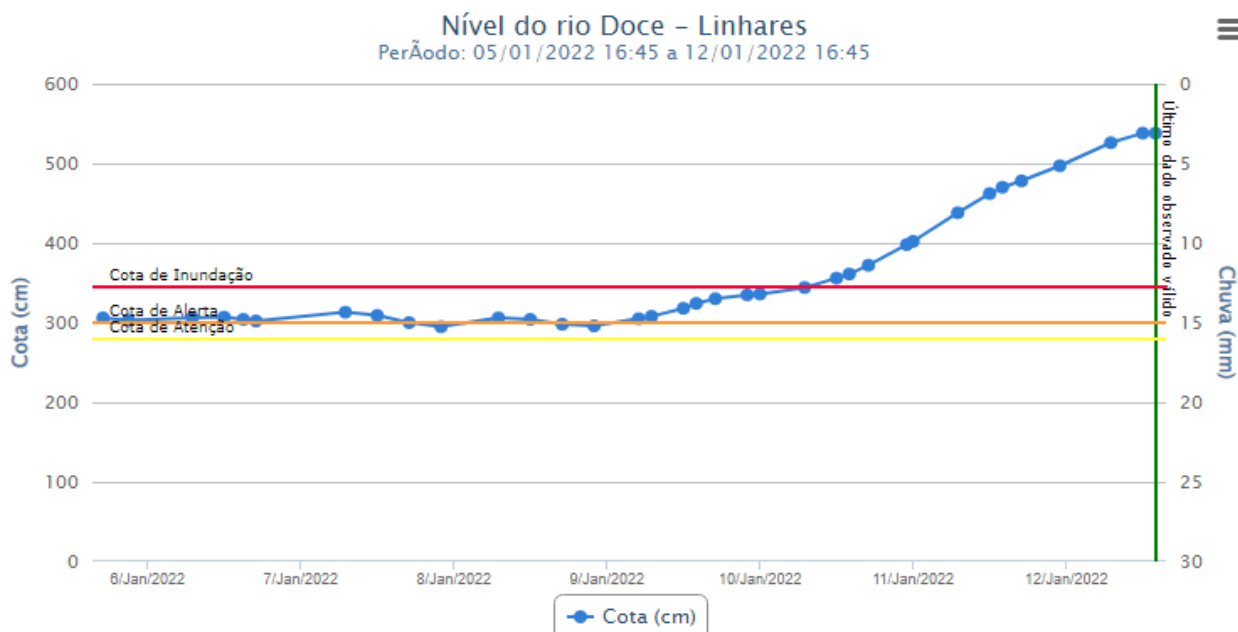
b. Nível do Rio Doce – Linhares

Cota de Atenção : 280.0

Cota de Alerta : 300.0

Cota de Inundação : 345.0

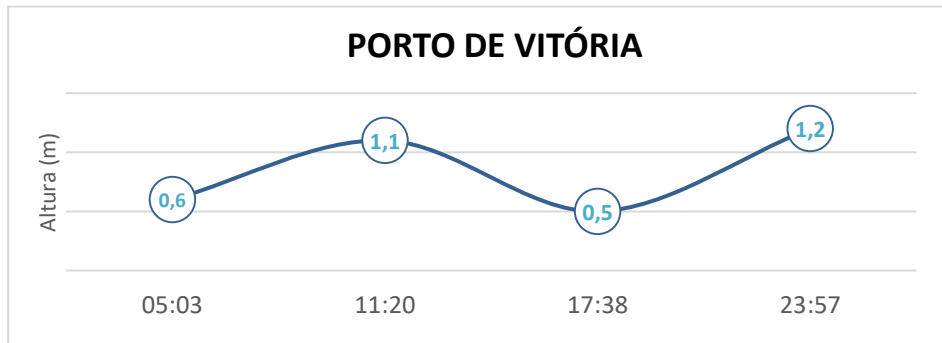
No dia 12 de janeiro de 2022, em Vitória, conforme gráfico, podemos observar que a primeira baixa-mar ocorre às 05h03min e a segunda às 17h38min. A primeira preia-mar acontece às 11h20min e a seguinte preia-mar ocorrerá às 23h57min.

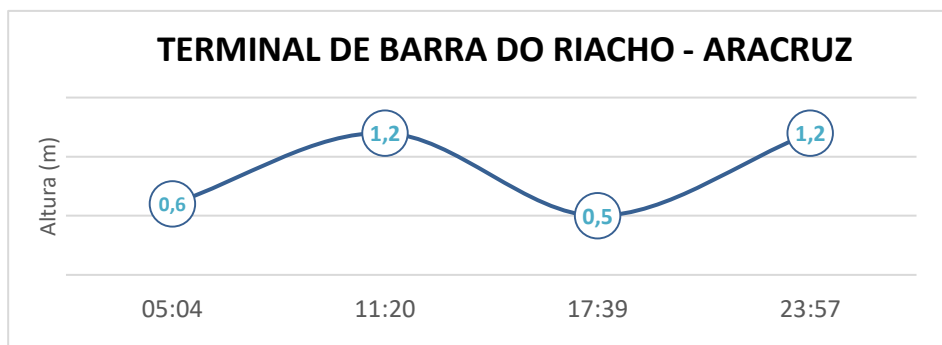
No dia 12 de janeiro de 2022, em Barra do Riacho - Aracruz, conforme gráfico, podemos observar que a primeira baixa-mar ocorre às 05h04min e a segunda às 17h39min. A primeira preia-mar acontece às 11h20min e a seguinte preia-mar ocorrerá às 23h57min.

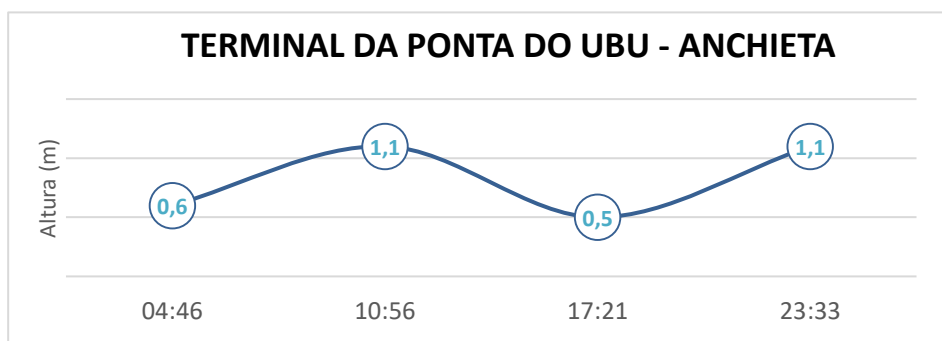
No dia 12 de janeiro de 2022, em Ponta do Ubu - Anchieta, conforme gráfico, podemos observar que a primeira baixa-mar ocorre às 04:46min e a segunda as 17h21min. A primeira preia-mar acontece às 10h56min e a seguinte preia-mar ocorrerá às 23h33min.
