BOLETIM EXTRAORDINÁRIO DA DEFESA CIVIL

Atualizado às 06h de 13 de janeiro de 2022

A Coordenadoria Estadual de Proteção e Defesa Civil, órgão pertencente ao Corpo de Bombeiros Militar do Estado do Espírito Santo, registra:

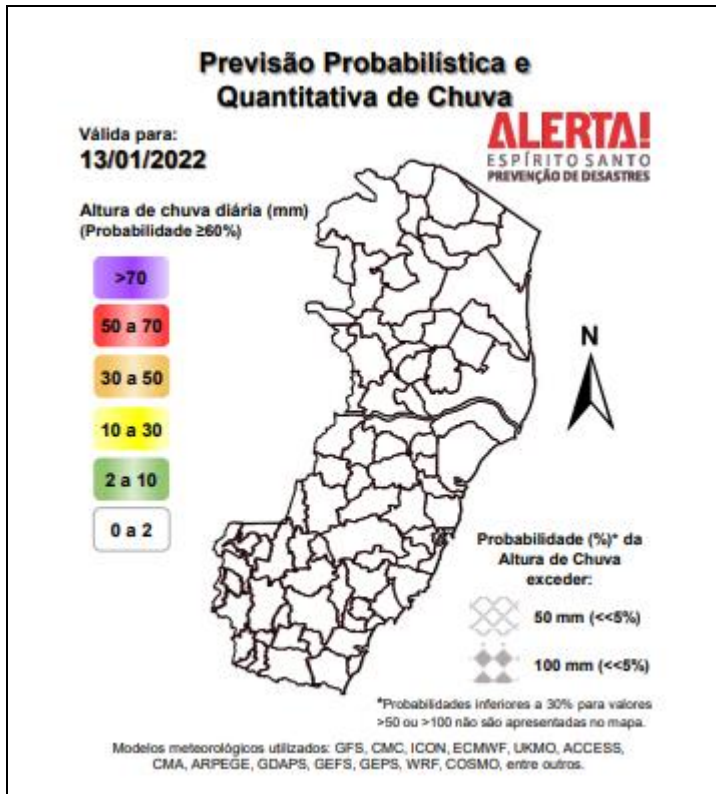
Quinta-feira (13) de tempo seco e quente em todo o estado. Não há previsão de chuva.

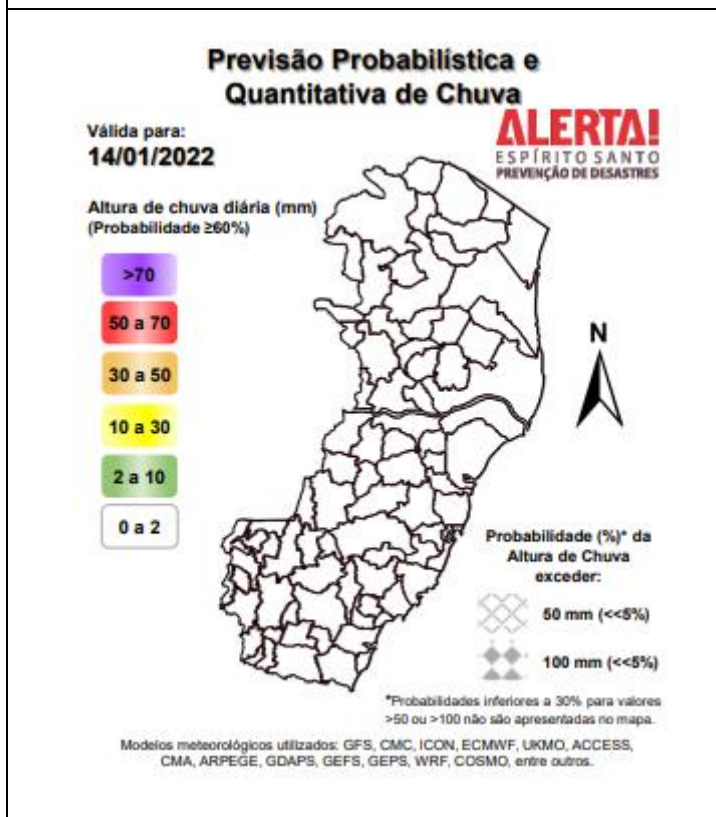
Sexta-feira (14) de tempo seco e quente em todo o estado. Não há previsão de chuva.

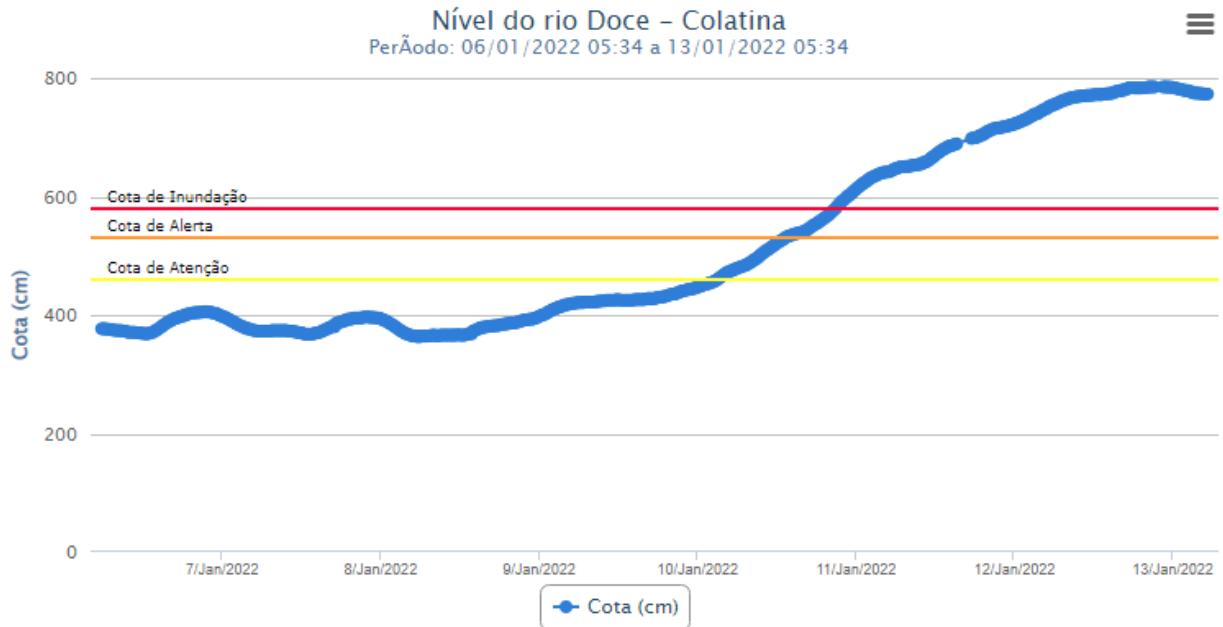
a. Nível do Rio Doce – Colatina

Cota de Atenção : 460.0

Cota de Alerta : 530.0

Cota de Inundação : 580.0

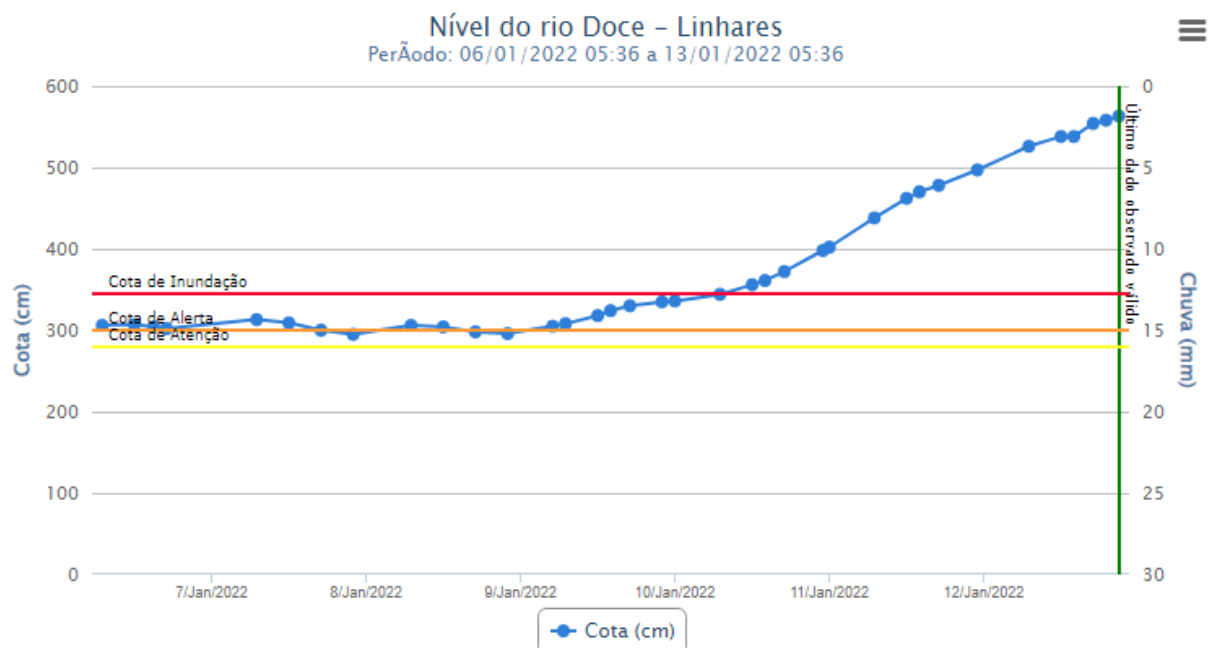
b. Nível do Rio Doce – Linhares

Cota de Atenção : 280.0

Cota de Alerta : 300.0

Cota de Inundação : 345.0

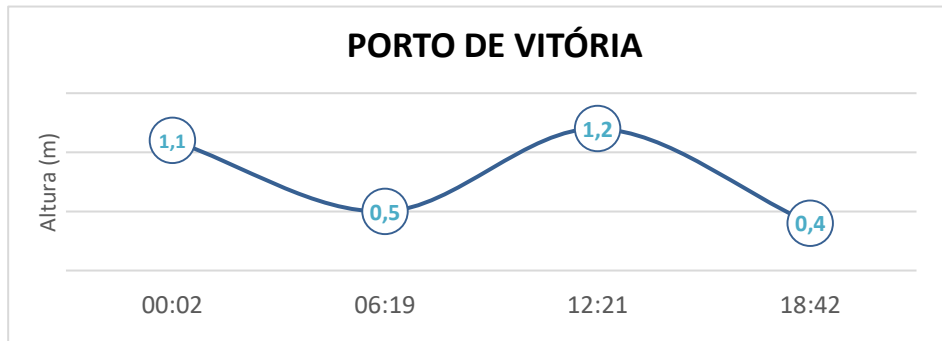
No dia 13 de janeiro de 2022, em Vitória, conforme gráfico, podemos observar que a primeira baixa-mar ocorre às 06h19min e a segunda às 18h42min. A primeira preia-mar acontece às 00h02min e a seguinte preia-mar ocorrerá às 12h21min.

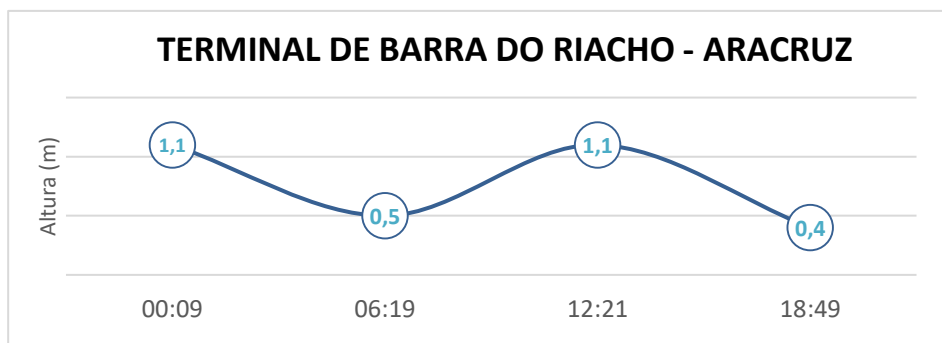
No dia 13 de janeiro de 2022, em Barra do Riacho - Aracruz, conforme gráfico, podemos observar que a primeira baixa-mar ocorre às 06h19min e a segunda às 18h49min. A primeira preia-mar acontece às 00h09min e a seguinte preia-mar ocorrerá às 12h21min.

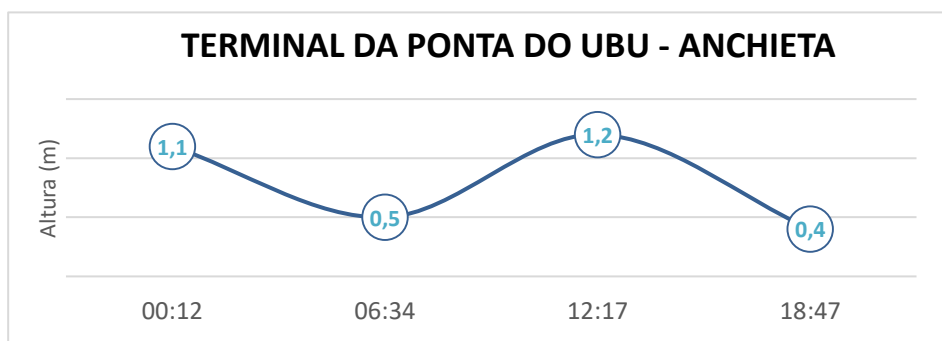
No dia 13 de janeiro de 2022, em Ponta do Ubu - Anchieta, conforme gráfico, podemos observar que a primeira baixa-mar ocorre às 06:34min e a segunda as 18h47min. A primeira preia-mar acontece às 00h12min e a seguinte preia-mar ocorrerá às 12h17min.
