BOLETIM EXTRAORDINÁRIO DA DEFESA CIVIL

Atualizado às 6h de 2 de fevereiro de 2022

A Coordenadoria Estadual de Proteção e Defesa Civil, órgão pertencente ao Corpo de Bombeiros Militar do Estado do Espírito Santo, registra:

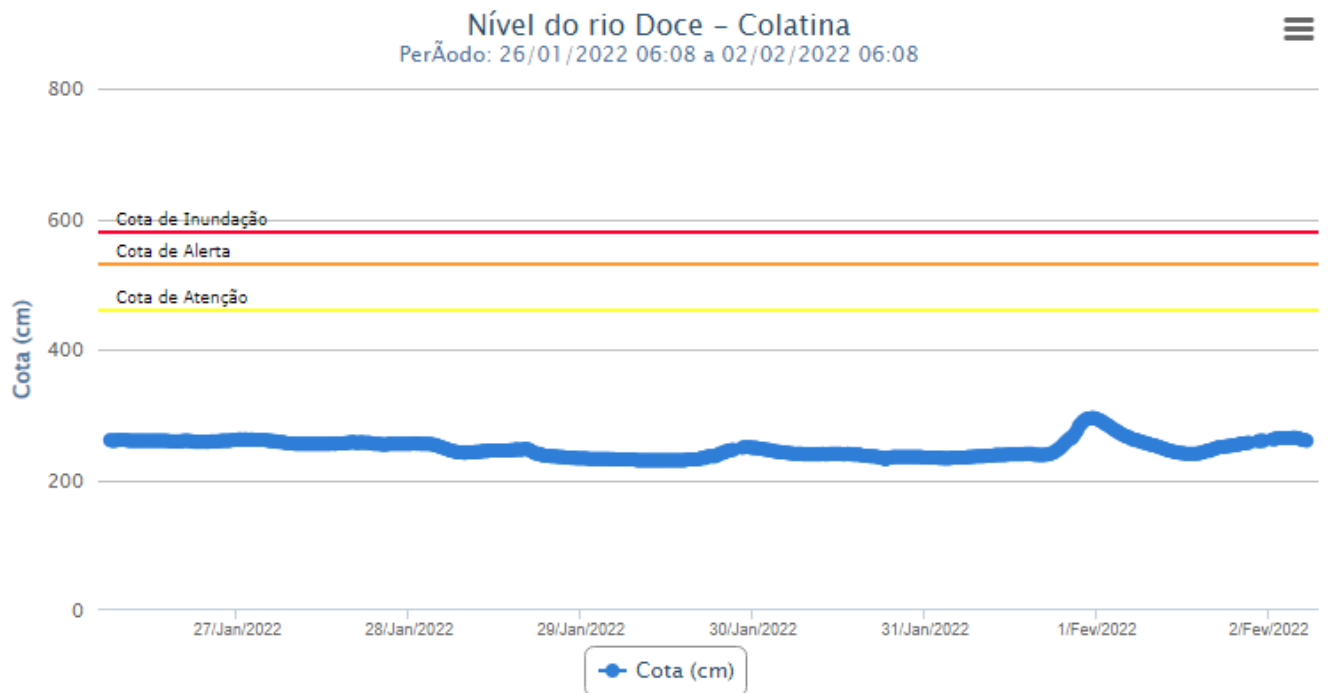
a. Nível do Rio Doce – Colatina

Cota de Atenção : 460.0

Cota de Alerta : 530.0

Cota de Inundação : 580.0

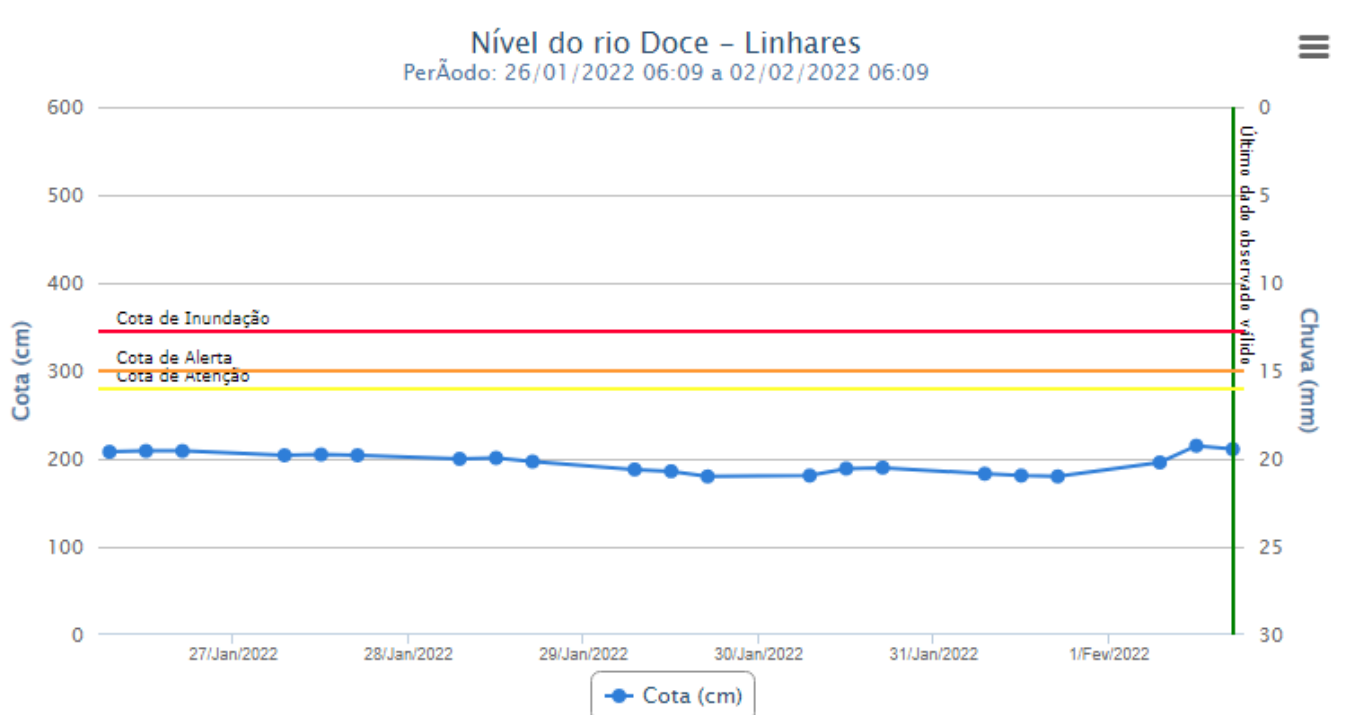
b. Nível do Rio Doce – Linhares

Cota de Atenção : 280.0

Cota de Alerta : 300.0

Cota de Inundação : 345.0

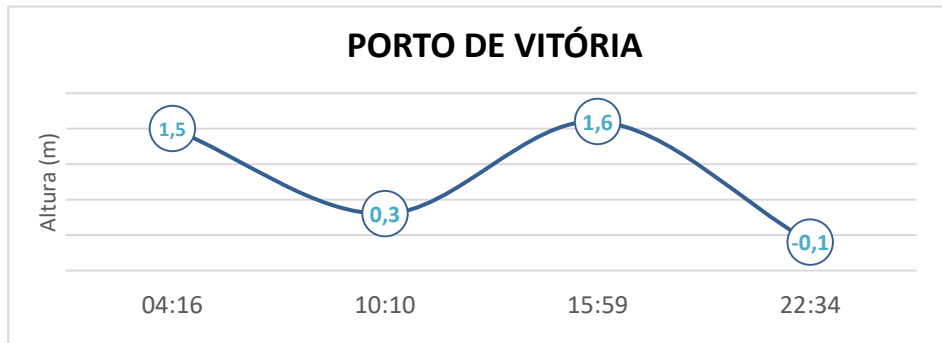
No dia 2 de Fevereiro de 2022, em Vitória, conforme gráfico, podemos observar que a primeira baixa-mar ocorre às 10h10min e a segunda às 22h34min. A primeira preia-mar acontece às 04h16min e a seguinte preia-mar ocorrerá às 15h59min.

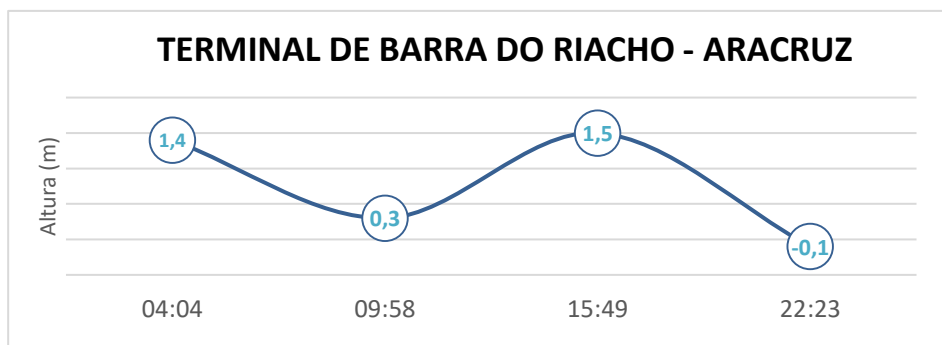
No dia 2 de Fevereiro de 2022, em Barra do Riacho - Aracruz, conforme gráfico, podemos observar que a primeira baixa-mar ocorre às 09h58min e a segunda às 22h23min. A primeira preia-mar acontece às 04h04min e a seguinte preia-mar ocorrerá às 15h49min.

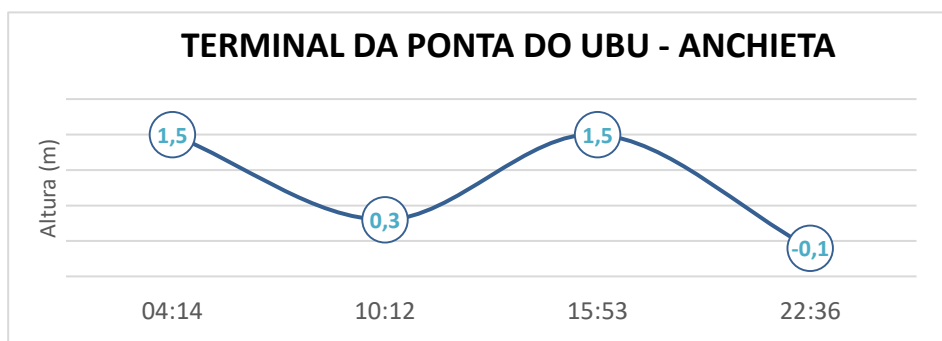
No dia 2 de fevereiro de 2022, em Ponta do Ubu - Anchieta, conforme gráfico, podemos observar que a primeira baixa-mar ocorre às 10:12min e a segunda as 22h36min. A primeira preia-mar acontece às 04h14min e a seguinte preia-mar ocorrerá às 22h36min.
