BOLETIM EXTRAORDINÁRIO DA DEFESA CIVIL

Atualizado às 17h de 03 de fevereiro de 2022

A Coordenadoria Estadual de Proteção e Defesa Civil, órgão pertencente ao Corpo de Bombeiros Militar do Estado do Espírito Santo, registra:

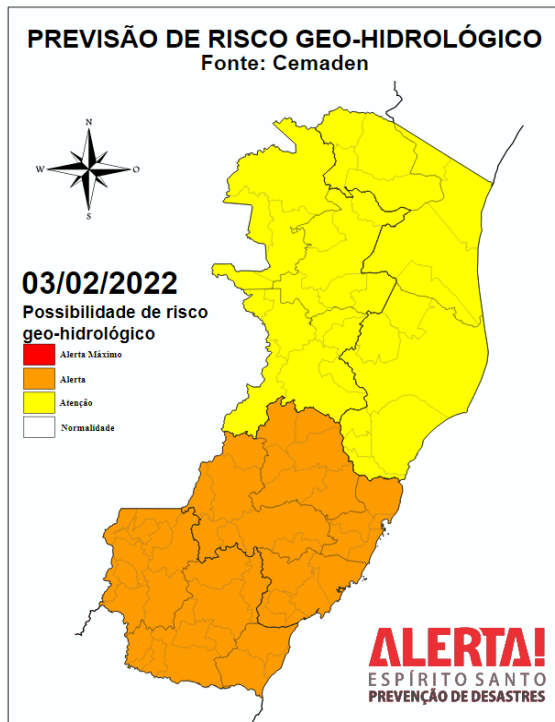
Risco Geologico

Considera-se **ALTA** a possibilidade de ocorrência de movimentos de massa na região Central e Sul Espírito-Santense, devido aos acumulados das últimas 48h e à previsão meteorológica, que indica possibilidade de elevados acumulados ao longo do dia (especialmente durante a madrugada), que poderá ser suficiente para deflagrar deslizamentos induzidos esparsos, mas não se descartando também a possibilidade de deslizamentos em encostas naturais.

Considera-se **MODERADA** a possibilidade de ocorrência de deslizamentos de terra nas demais regiões do Espírito Santo.

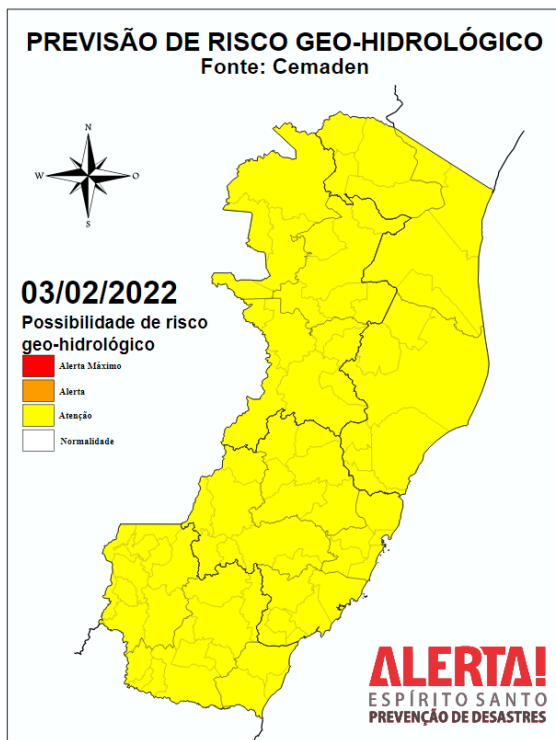
Risco Hidrologico

Considera-se **MODERADA** a possibilidade de ocorrência de eventos hidrológicos no Espírito Santo, devido à previsão de pancadas de chuva e aos acumulados dos dias anteriores. Portanto, não se descarta a possibilidade de ocorrência de enxurradas em áreas com maior declividade, inundações dos rios urbanos parcialmente canalizados e alagamentos em áreas rebaixadas com drenagem insuficiente.

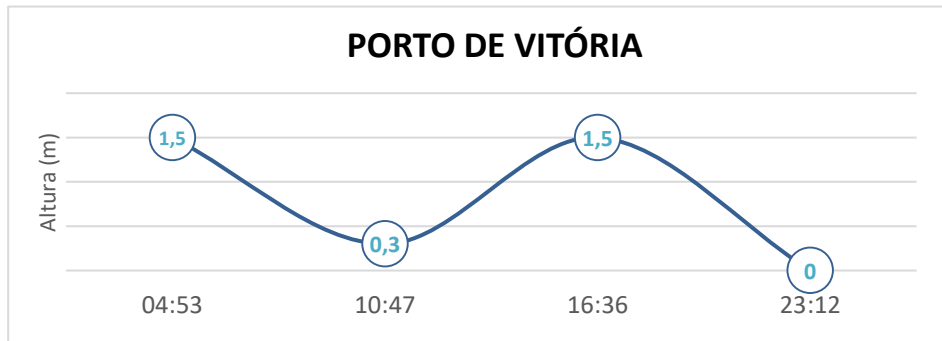
No dia 03 de Fevereiro de 2022, em Vitória, conforme gráfico, podemos observar que a primeira baixa-mar ocorre às 10h47min e a segunda às 23h12min. A primeira preia-mar acontece às 04h53min e a seguinte preia-mar ocorrerá às 16h36min.

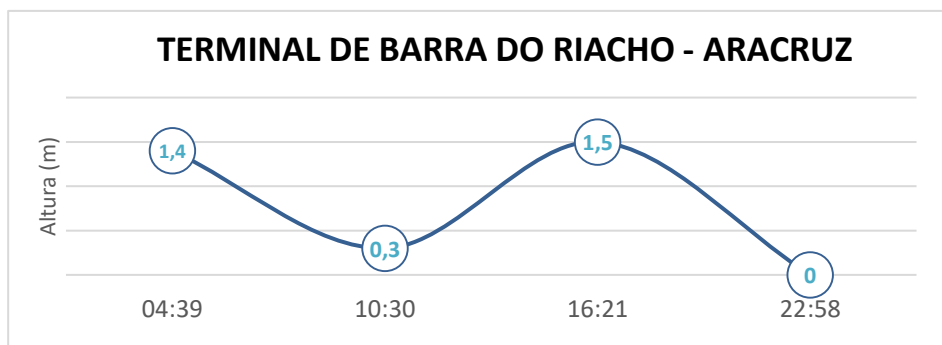
No dia 03 de Fevereiro de 2022, em Barra do Riacho - Aracruz, conforme gráfico, podemos observar que a primeira baixa-mar ocorre às 10h39min e a segunda às 22h58 min. A primeira preia-mar acontece às 04h39min e a seguinte preia-mar ocorrerá às 16h21min.

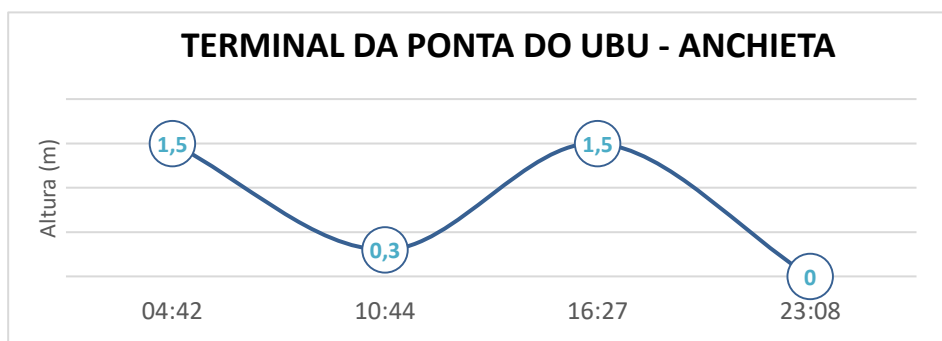
No dia 03 de fevereiro de 2022, em Ponta do Ubu - Anchieta, conforme gráfico, podemos observar que a primeira baixa-mar ocorre às 10:44min e a segunda as 23h08min. A primeira preia-mar acontece às 04h42min e a seguinte preia-mar ocorrerá às 16h27min.
