## BOLETIM EXTRAORDINÁRIO DA DEFESA CIVIL

### Atualizado às 06h de 05 de fevereiro de 2022

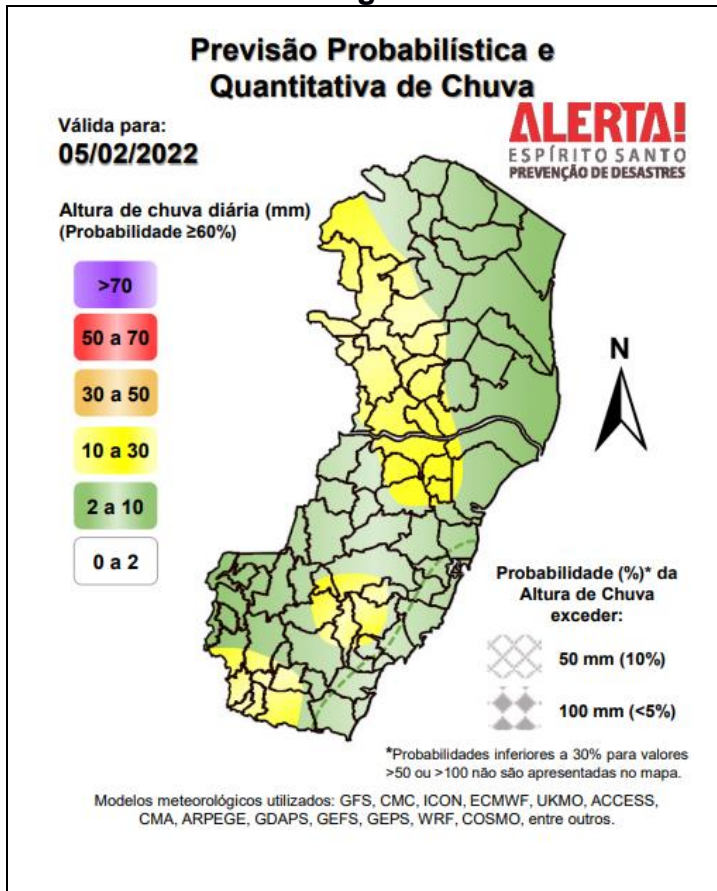
Sábado (05) com mais aberturas de sol e calor na maioria das regiões, mas ainda com chuva/pancada de chuva rápida e possíveis trovoadas devido à formação de alguns aglomerados convectivos, mais provável da tarde para a noite. A chuva deve ser mal distribuída no litoral sudeste do estado, que deve ter predomínio de sol.

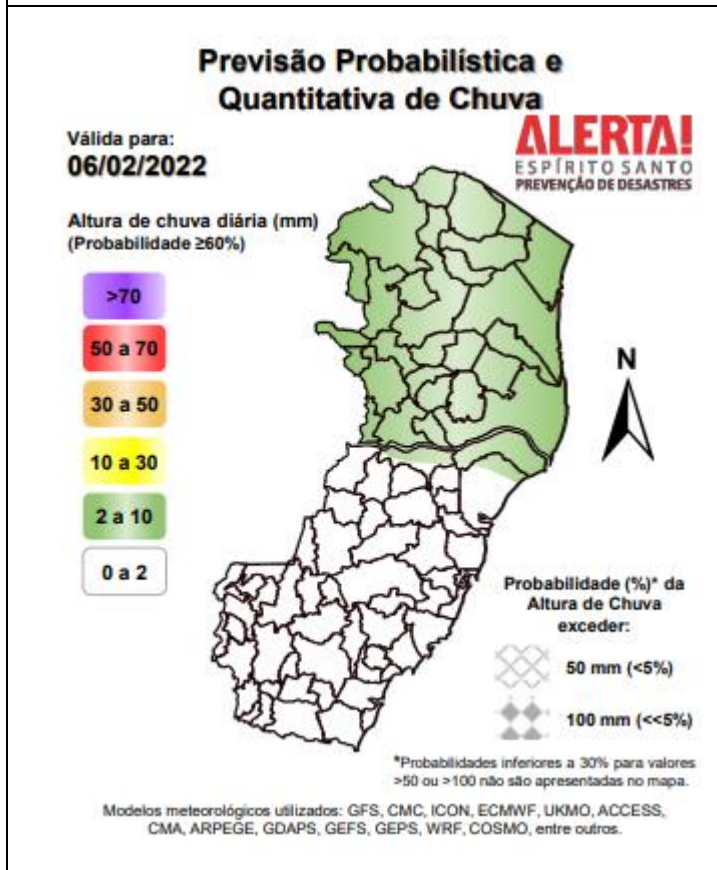
O domingo (06) tem predomínio de sol e calor no estado, sendo que ainda pode chover de forma esparsa e passageira em pontos da metade norte (área verde). A probabilidade de chuva é muito pequena para as demais regiões, que devem registrar tempo aberto. Probabilidade de 60% para chuvas de 1-5 mm em pontos da área esverdeada. A probabilidade de chuva (1-2 mm) é menor que 30% para as demais regiões do estado

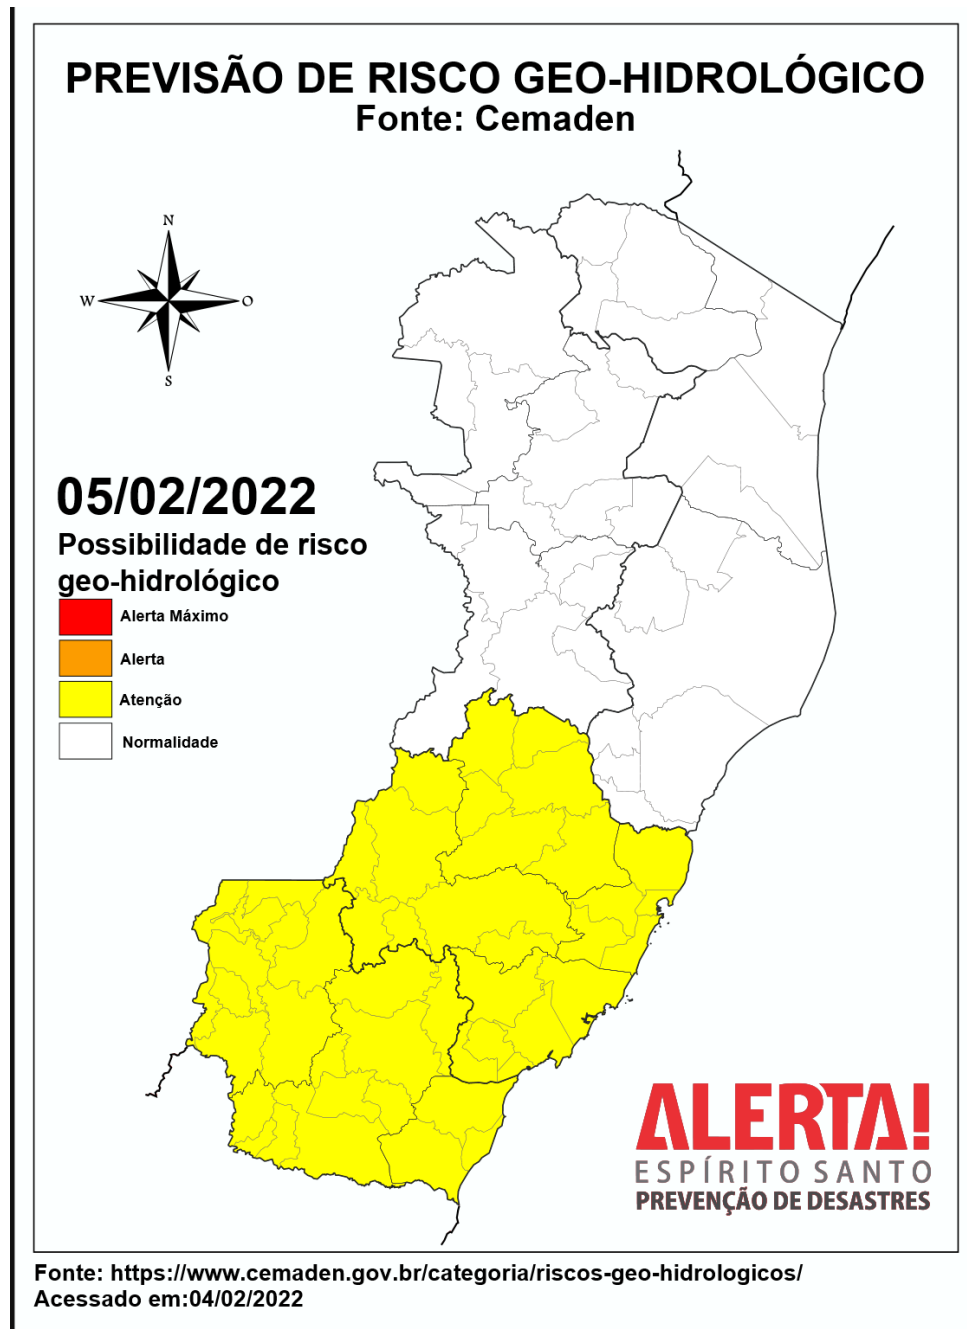
### RISCO GEO-HIDROLÓGICO

Considera-se MODERADA a possibilidade de ocorrência de deslizamentos de terra e a ocorrência de eventos hidrológicos na região Central e Sul Espírito-Santense, devido aos acumulados observados nos últimos dias e à previsão de chuvas com possibilidade de pancadas de forte intensidade que poderão ser suficientes para deflagrar deslizamentos de terra pontuais. Não se descarta a possibilidade de ocorrência de inundações e enxurradas.

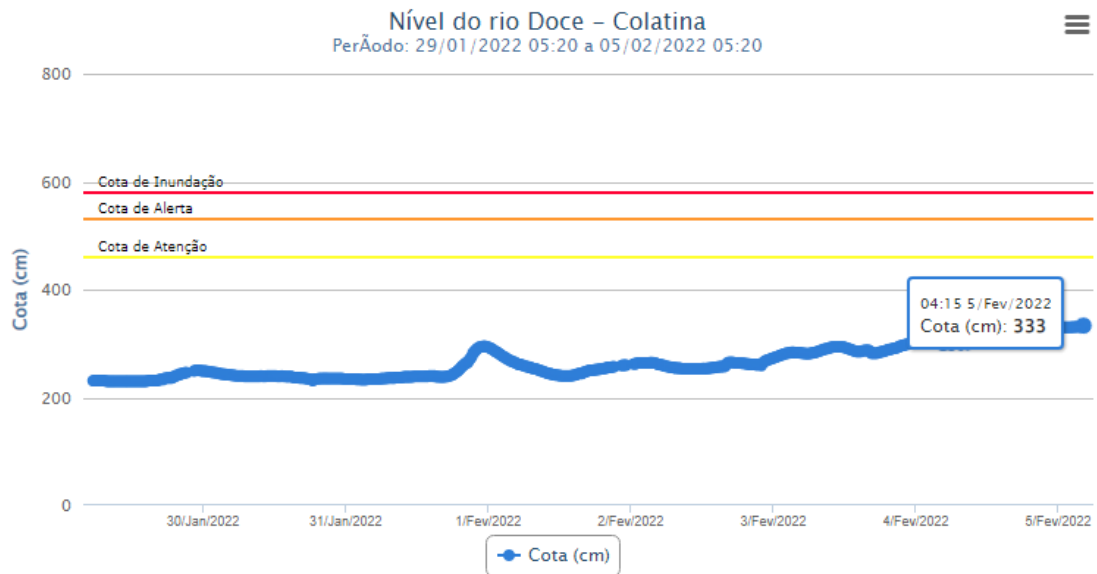
### a. Nível do Rio Doce – Colatina

Cota de Atenção : 460.0

Cota de Alerta : 530.0

Cota de Inundação : 580.0

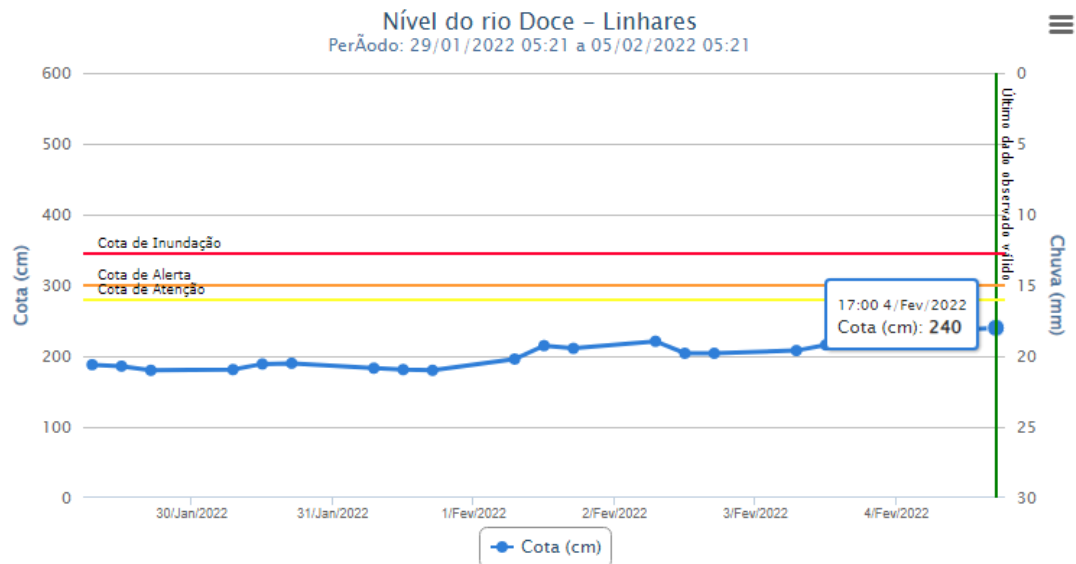
### b. Nível do Rio Doce – Linhares

Cota de Atenção : 280.0

Cota de Alerta : 300.0

Cota de Inundação : 345.0

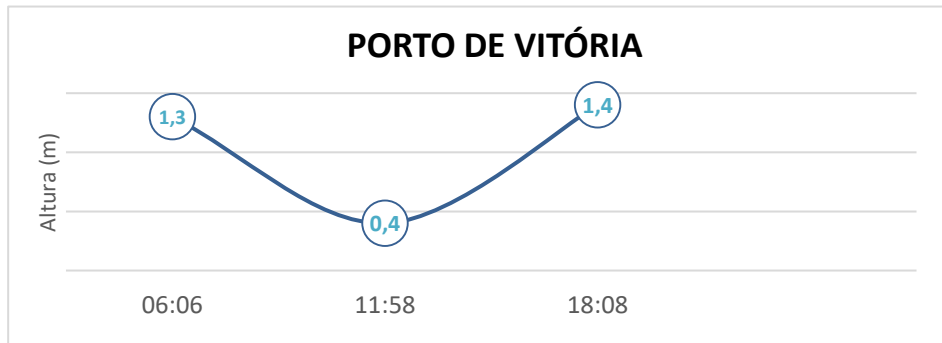
No dia 05 de Fevereiro de 2022, em Vitória, conforme gráfico, podemos observar que a primeira baixa-mar ocorre às 11h58min . A primeira preia-mar acontece às 06h06min e a seguinte preia-mar ocorrerá às 18h08min.

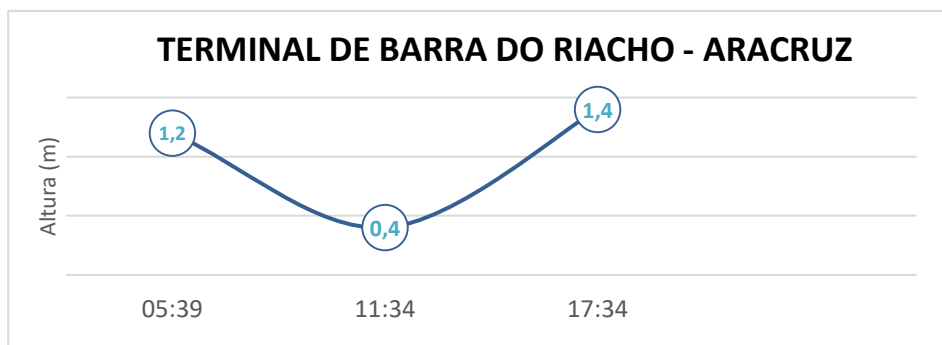
No dia 05 de Fevereiro de 2022, em Barra do Riacho - Aracruz, conforme gráfico, podemos observar que a primeira baixa-mar ocorre às 11h34min. A primeira preia-mar acontece às 05h39min e a seguinte preia-mar ocorrerá às 17h34min.

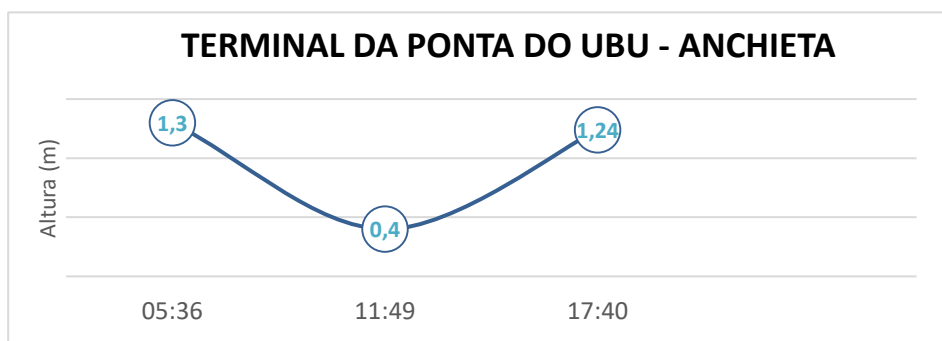
No dia 05 de fevereiro de 2022, em Ponta do Ubu - Anchieta, conforme gráfico, podemos observar que a primeira baixa-mar ocorre às 11h49min. A primeira preia-mar acontece às 05h36min e a seguinte preia-mar ocorrerá às 17h40min.
