BOLETIM EXTRAORDINÁRIO DA DEFESA CIVIL

Atualizado às 11h de 05 de fevereiro de 2022

A Coordenadoria Estadual de Proteção e Defesa Civil, órgão pertencente ao Corpo de Bombeiros Militar do Estado do Espírito Santo, registra:

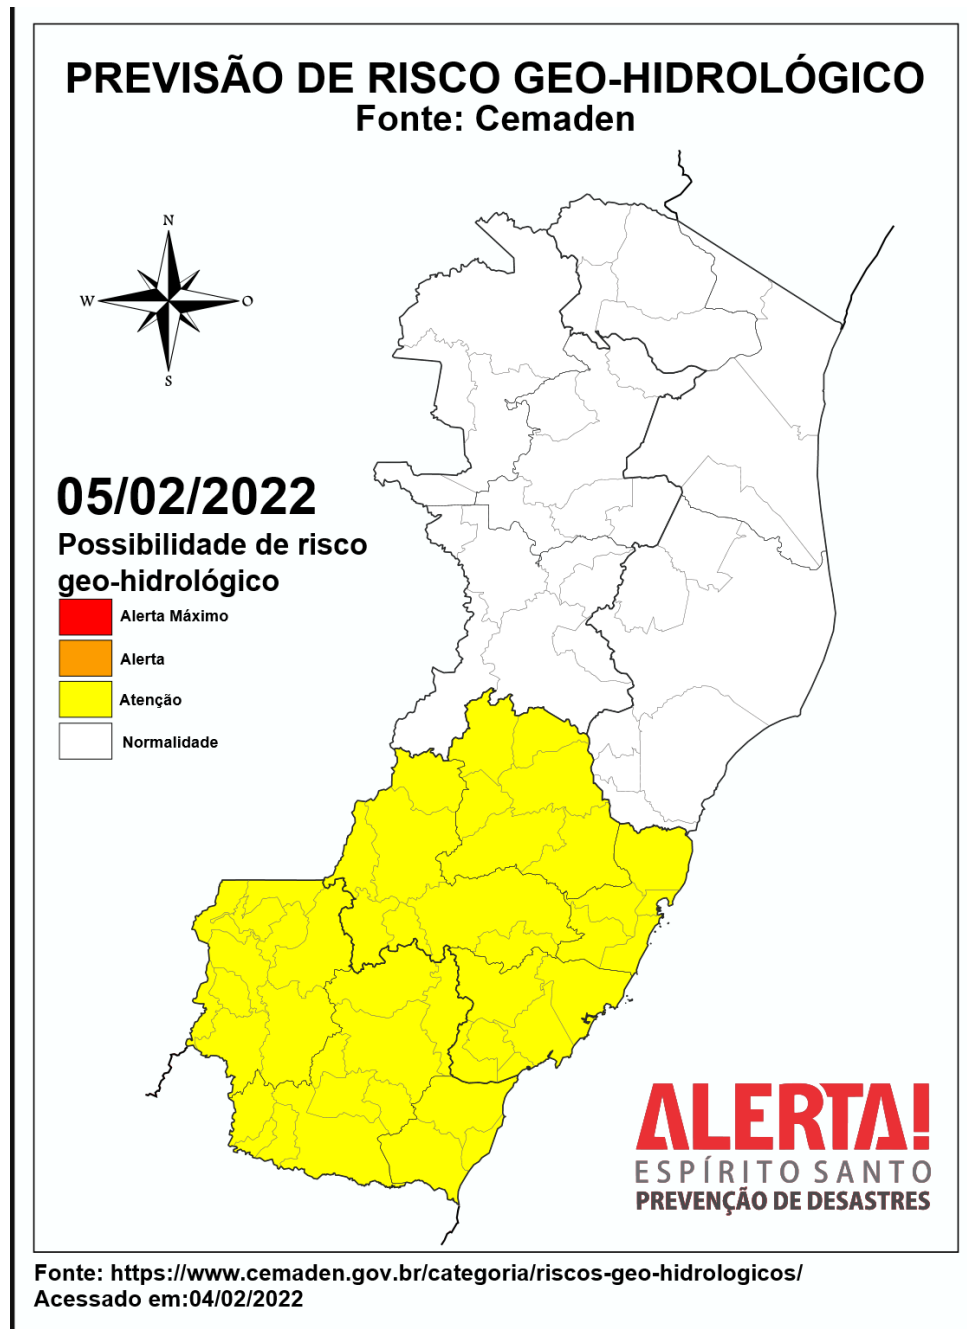
RISCO GEO-HIDROLÓGICO

Considera-se MODERADA a possibilidade de ocorrência de deslizamentos de terra e a ocorrência de eventos hidrológicos na região Central e Sul Espírito-Santense, devido aos acumulados observados nos últimos dias e à previsão de chuvas com possibilidade de pancadas de forte intensidade que poderão ser suficientes para deflagrar deslizamentos de terra pontuais. Não se descarta a possibilidade de ocorrência de inundações e enxurradas.
