## BOLETIM EXTRAORDINÁRIO DA DEFESA CIVIL

### Atualizado às 17h de 05 de fevereiro de 2022

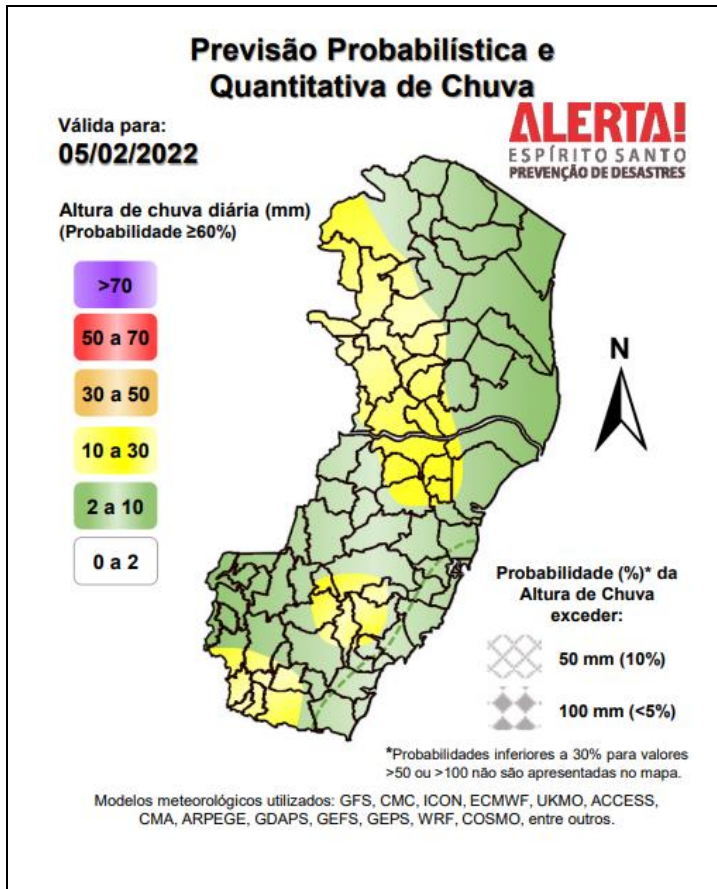
Sábado (05) com mais aberturas de sol e calor na maioria das regiões, mas ainda com chuva/pancada de chuva rápida e possíveis trovoadas devido à formação de alguns aglomerados convectivos, mais provável da tarde para a noite. A chuva deve ser mal distribuída no litoral sudeste do estado, que deve ter predomínio de sol.

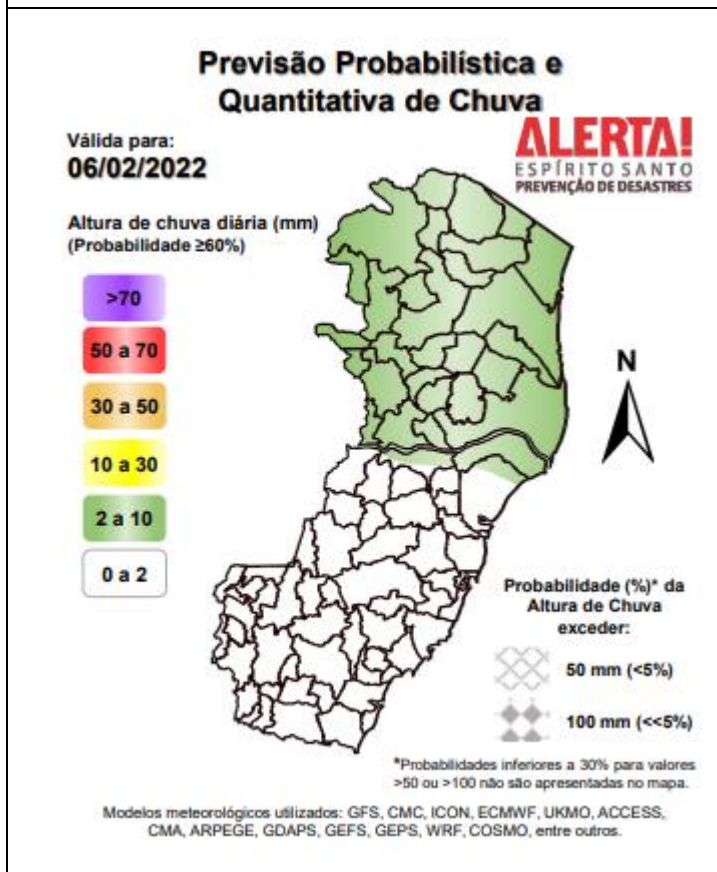
O domingo (06) tem predomínio de sol e calor no estado, sendo que ainda pode chover de forma esparsa e passageira em pontos da metade norte (área verde). A probabilidade de chuva é muito pequena para as demais regiões, que devem registrar tempo aberto. Probabilidade de 60% para chuvas de 1-5 mm em pontos da área esverdeada. A probabilidade de chuva (1-2 mm) é menor que 30% para as demais regiões do estado
