## BOLETIM EXTRAORDINÁRIO DA DEFESA CIVIL

### Atualizado às 17h de 6 de fevereiro de 2022

A Coordenadoria Estadual de Proteção e Defesa Civil, órgão pertencente ao Corpo de Bombeiros Militar do Estado do Espírito Santo, registra:

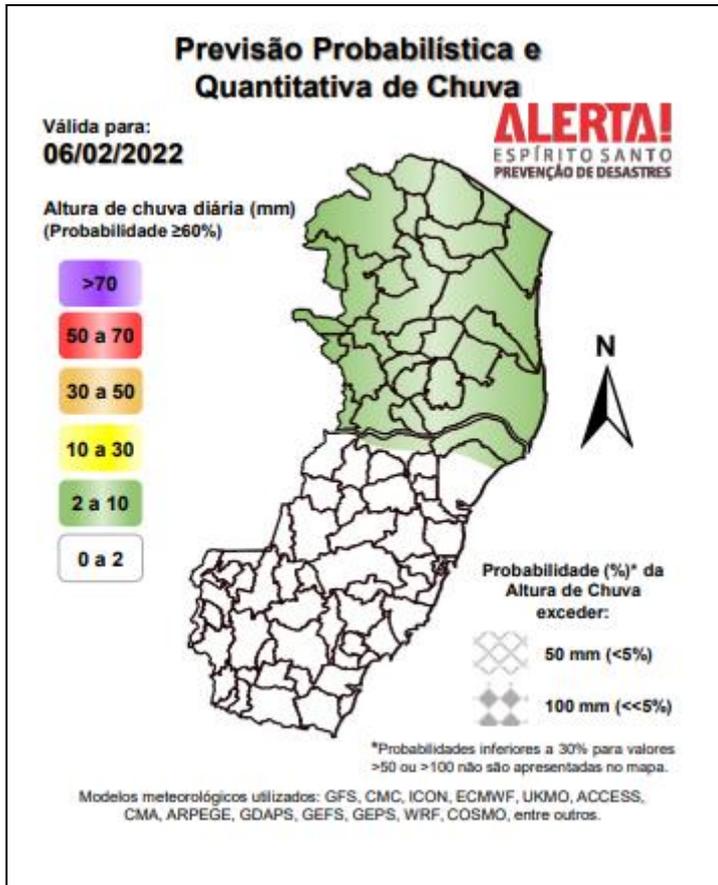
O domingo (06) tem predomínio de sol e calor no estado, sendo que ainda pode chover de forma esparsa e passageira em pontos da metade norte (área verde). A probabilidade de chuva é muito pequena para as demais regiões, que devem registrar tempo aberto. Probabilidade de 60% para chuvas de 1-5 mm em pontos da área esverdeada. A probabilidade de chuva (1-2 mm) é menor que 30% para as demais regiões do estado. O domingo (06) tem predomínio de sol e calor no estado, sendo que ainda pode chover de forma esparsa e passageira em pontos da metade norte. A probabilidade de chuva é muito pequena para as demais regiões, que devem registrar tempo aberto.

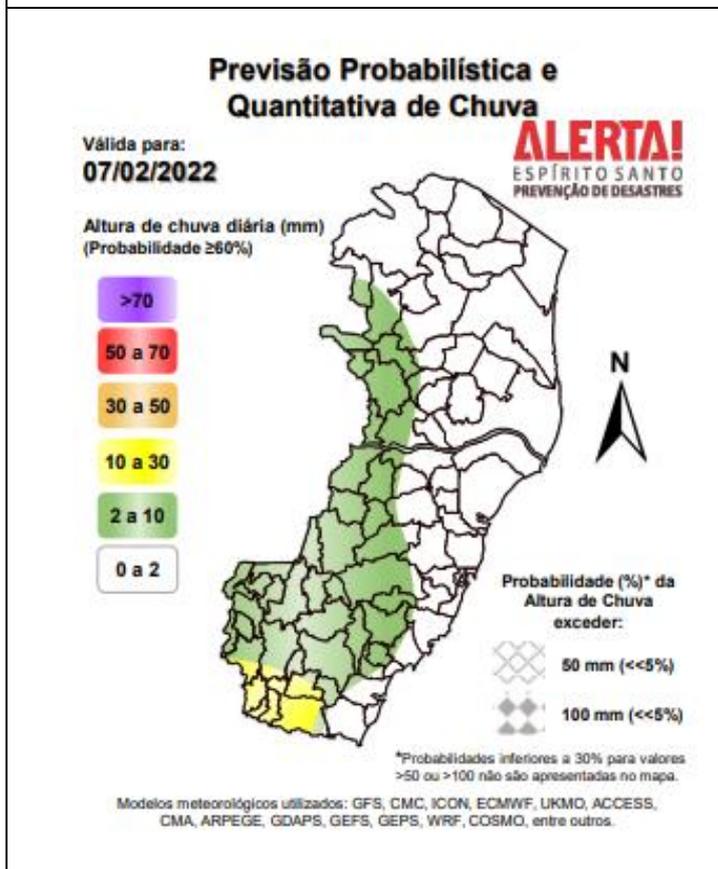
Segunda-feira (07) probabilidade de 60% para chuvas de 2-10 mm em pontos da área esverdeada. Em pontos das áreas amareladas, probabilidade de 60% para acumulados de 10 a 20 mm. A probabilidade de chuva (1-2 mm) é menor que 20% para as demais regiões do estado. A segunda-feira (07) deve ter aumento da instabilidade em trechos da divisa com Minas Gerais e também no centro-oeste das regiões Sul e Serrana, que devem ter sol pela manhã e pancadas de chuva com algumas trovoadas, da tarde para a noite. As demais regiões contam com sol entre poucas nuvens, sem expectativa de chuva.

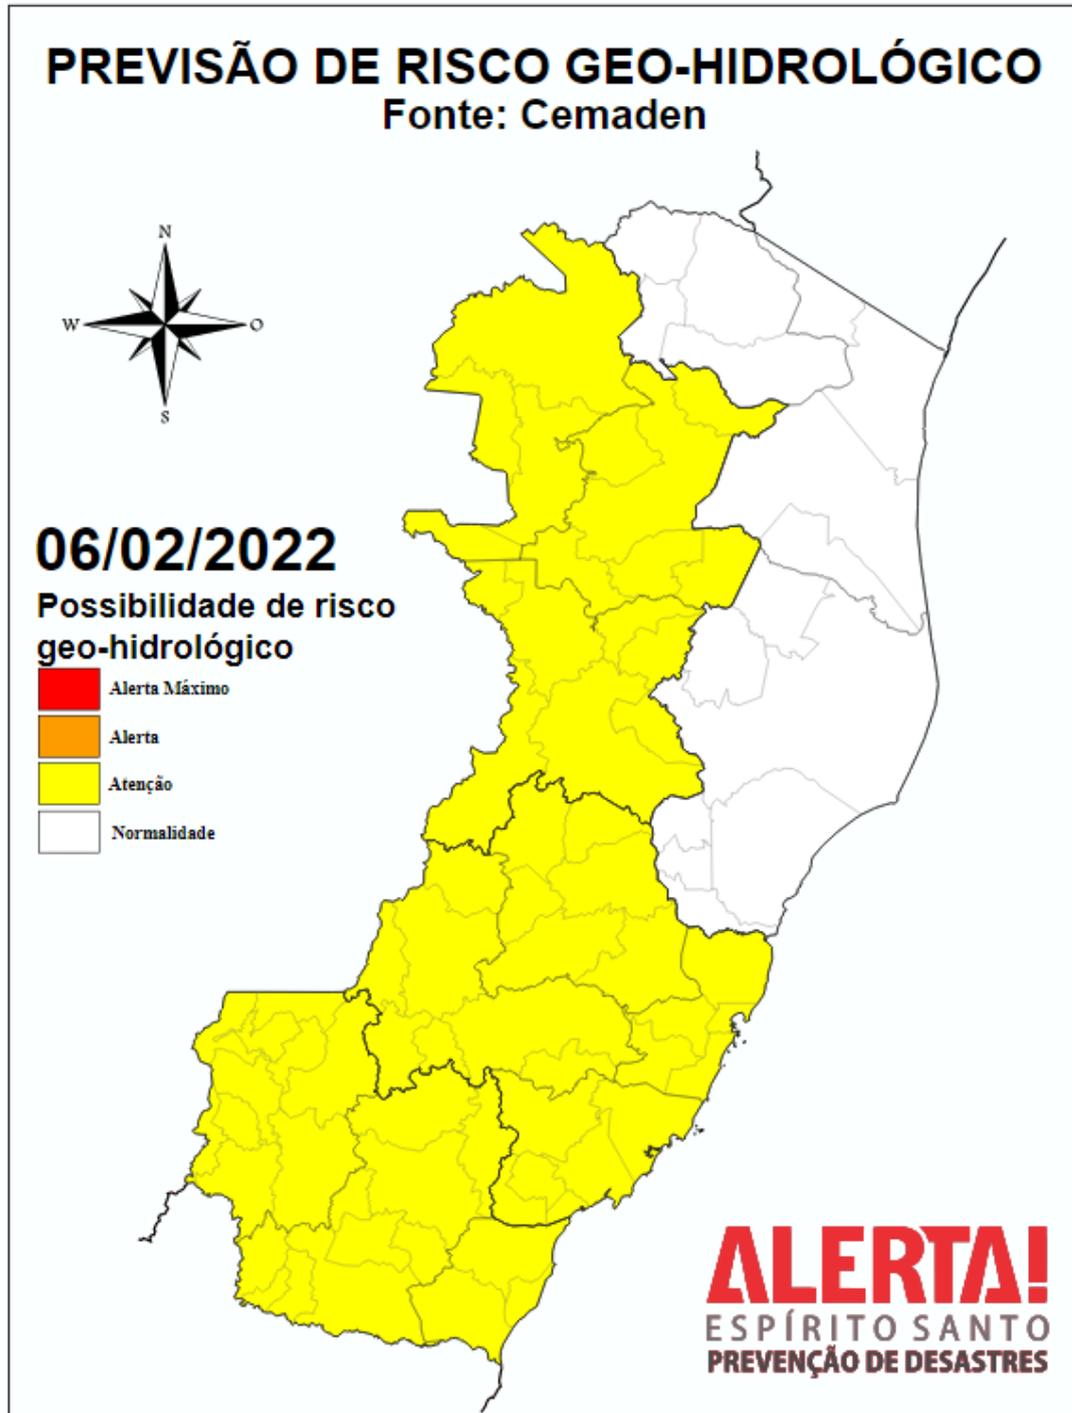
Considera-se MODERADA a possibilidade de ocorrência de movimentos de massa nas regiões Sul e Noroeste Espírito-Santense, devido aos acumulados observados nos últimos dias e à previsão meteorológica, que indica possibilidade de pancadas de chuva ao longo do dia que poderão deflagrar deslizamentos, sobretudo nas regiões de serra e/ou densamente urbanizadas.

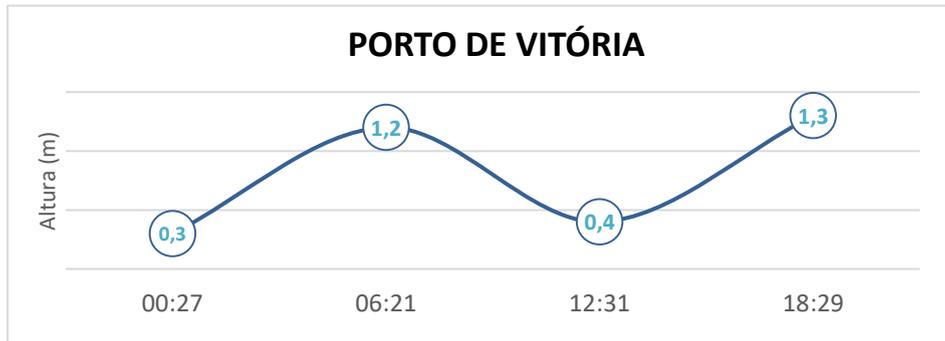
No dia 06 de Fevereiro de 2022, em Vitória, conforme gráfico, podemos observar que a primeira baixa-mar ocorre às 00h27min e a segunda as 12h31min . A primeira preia-mar acontece às 06h21min e a seguinte preia-mar ocorrerá às 18h29min.

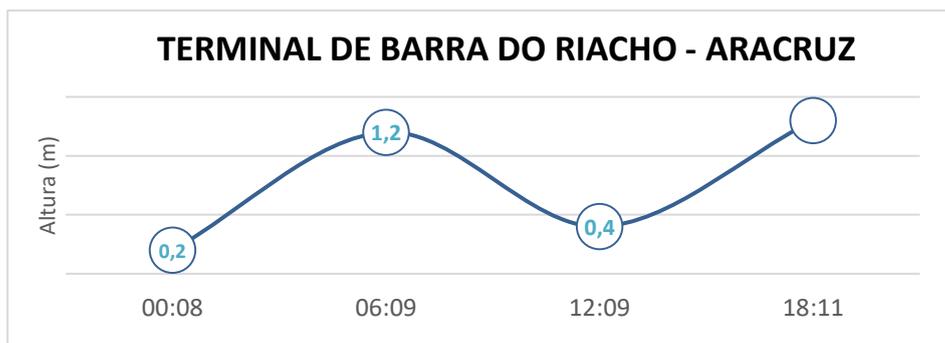
No dia 06 de Fevereiro de 2022, em Barra do Riacho - Aracruz, conforme gráfico, podemos observar que a primeira baixa-mar ocorre às 00h08min e a segunda às 12h09min. A primeira preia-mar acontece às 06h09min e a seguinte preia-mar ocorrerá às 18h11min.

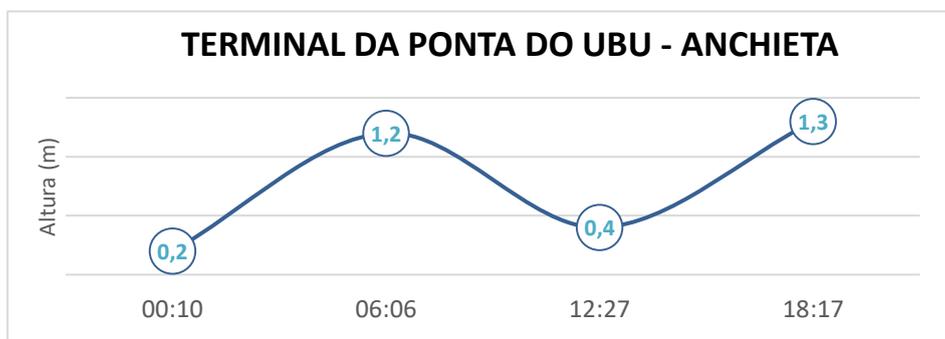
No dia 06 de fevereiro de 2022, em Ponta do Ubu - Anchieta, conforme gráfico, podemos observar que a primeira baixa-mar ocorre às 06h06min e a segunda 12h27min. A primeira preia-mar acontece às 06h06min e a seguinte preia-mar ocorrerá às 18h17min.
