BOLETIM EXTRAORDINÁRIO DA DEFESA CIVIL

Atualizado às 11h de 12 de Fevereiro de 2022

A Coordenadoria Estadual de Proteção e Defesa Civil, órgão pertencente ao Corpo de Bombeiros Militar do Estado do Espírito Santo, registra:

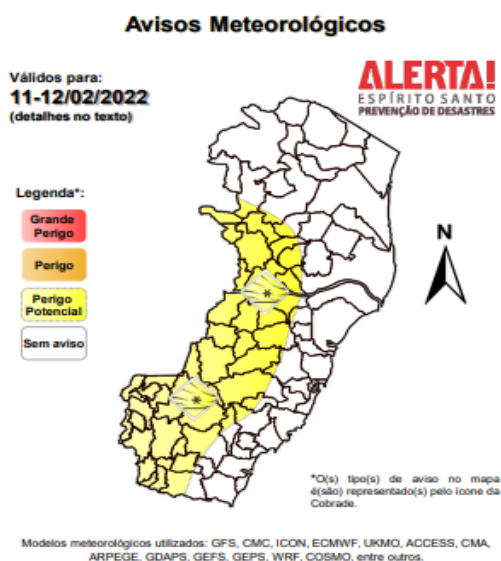
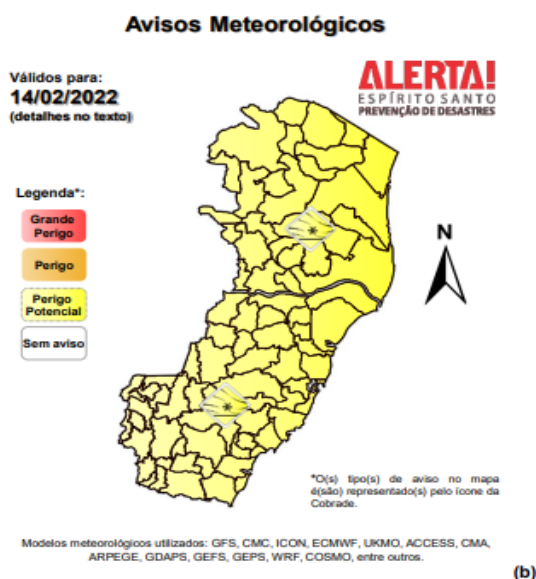
Validade	Tipo	Nível	Região Afetada
11 (tarde/noite) a 12/02/2022 (madrugada)	Tempestade local/convectiva ou chuvas intensas ligadas à Zona de Convergência	Perigo potencial	Do centro-sudoeste à região dos Pontões Capixabas (Figura 4a – área amarelada)
14/02/2022 (tarde/noite)	Tempestade local/convectiva ligada à Zona de Convergência	Perigo potencial	Pontos isolados do estado (Figura 4b)

AVISOS METEOROLÓGICOS	Fonte
Aviso INMET reportando risco de Chuvas Intensas, nível Perigo Potencial, para todo Espírito Santo. Validade até o dia 13/02/2022 até 10h00.	INMET
Tempestade local/convectiva ligada à Zona de Convergência, Perigo potencial, do centro-sudoeste à região dos Pontões Capixabas. Validade 11 (tarde/noite) a 12/02/2022 (madrugada).	ALERTA!

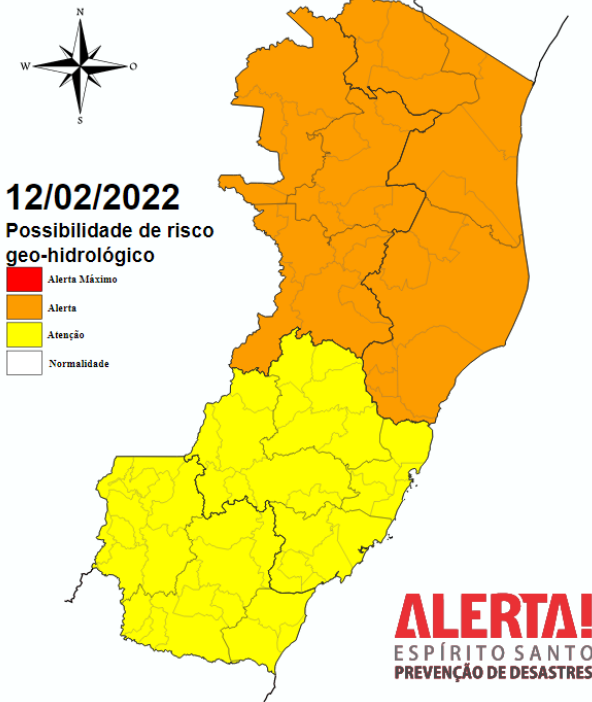
RISCO HIDROLÓGICO

Considera-se **ALTA** a possibilidade de ocorrência de eventos hidrológicos nas mesorregiões Noroeste e Litoral Norte do Espírito Santo, devido aos acumulados preexistentes que aumentaram a umidade do solo e/ou a previsão meteorológica de altos acumulados de precipitação. Neste contexto, é ALTA possibilidade de ocorrência de inundações nas bacias hidrográficas dessas regiões, dado o aumento dos níveis dos rios e a propagação da onda de inundação. No momento, alguns rios já se encontram fora da calha, como os Rios Muriaé e Doce. Também não se descarta a ocorrência de enxurradas e alagamentos urbanos nas regiões metropolitanas.

Considera-se **MODERADA** a possibilidade de ocorrência de eventos hidrológicos nas mesorregiões, Sul e Central do Espírito Santo, devido aos acumulados de chuva, à previsão de pancadas e chuvas contínuas ao longo do dia. Assim, não se descarta a possibilidade de ocorrência de inundações e enxurradas e alagamentos urbanos nas regiões mencionadas.

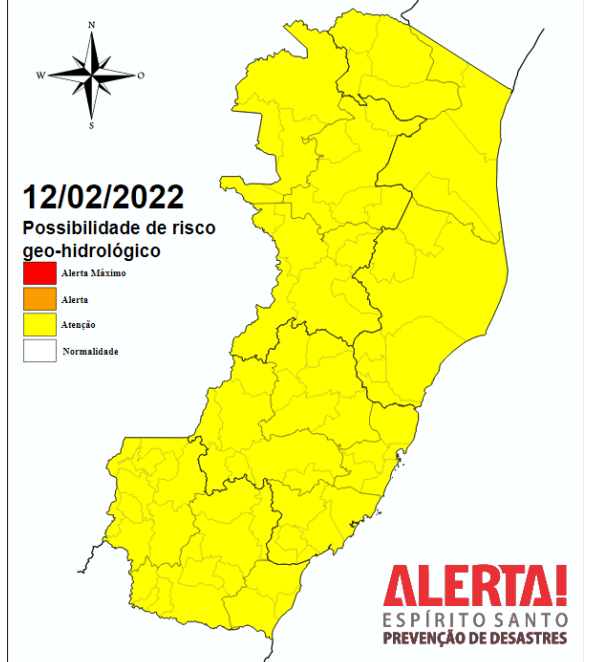
RISCO GEOLÓGICO

Considera-se **MODERADA** a possibilidade de ocorrência de movimentos de massa na Zona da Mata Mineira, Vale do Rio Doce, Região Metropolitana de Belo Horizonte e todo o Espírito Santo (com destaque para a porção central e leste), devido aos acumulados dos últimos dias e semanas, além da previsão meteorológica, que indica chuva ao longo do dia com potencial para acumulados elevados, que poderão deflagrar deslizamentos pontuais, especialmente nas regiões de serra e/ou densamente urbanizadas.

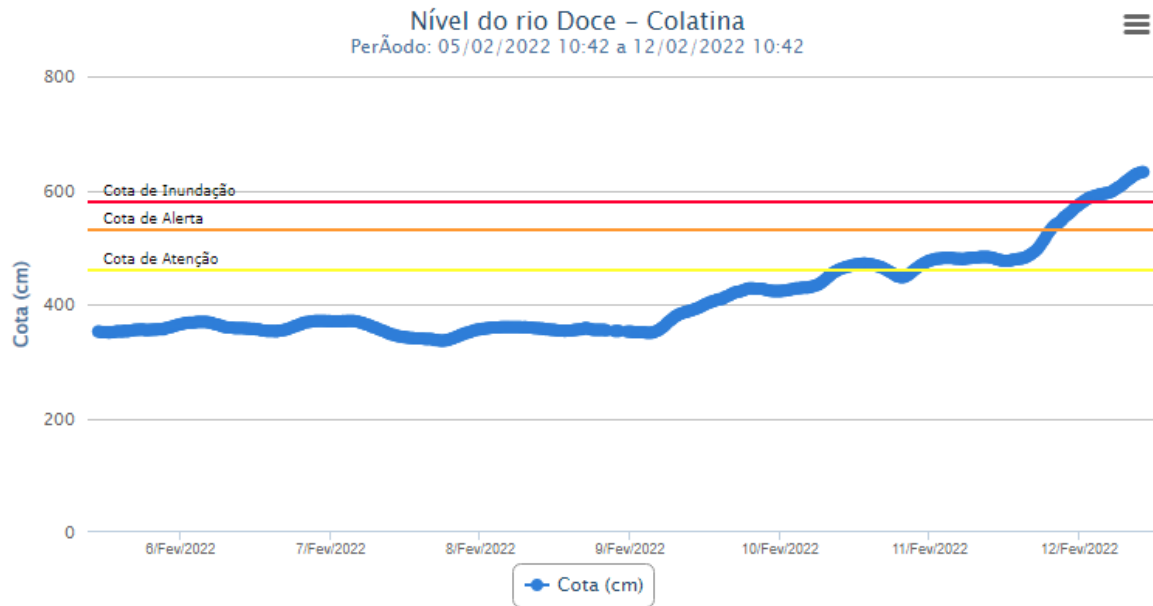
a. Nível do Rio Doce – Colatina

Cota de Atenção : 460.0

Cota de Alerta : 530.0

Cota de Inundação : 580.0

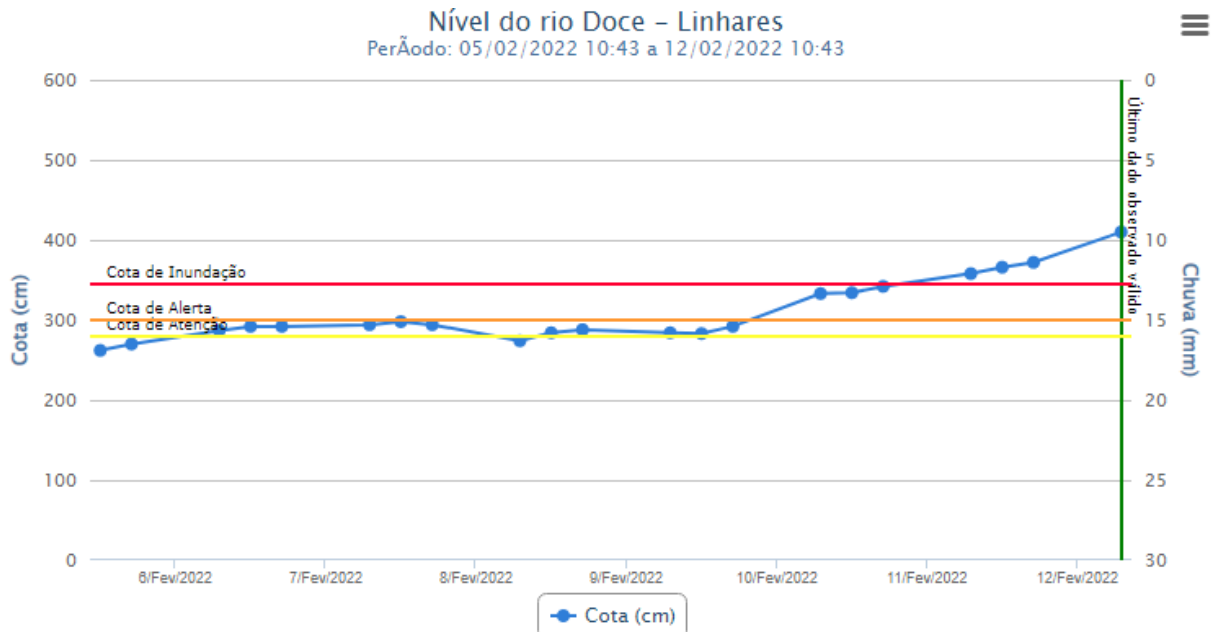
b. Nível do Rio Doce – Linhares

Cota de Atenção : 280.0

Cota de Alerta : 300.0

Cota de Inundação : 345.0

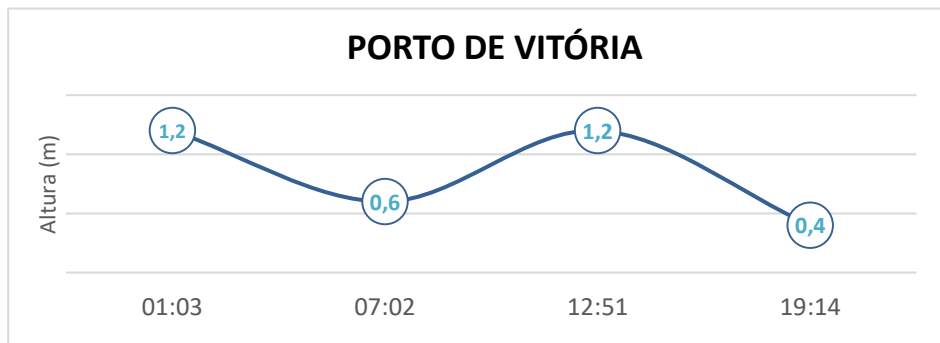
No dia 12 de Fevereiro de 2022, em Vitória, conforme gráfico, podemos observar que a primeira baixa-mar ocorre às 07h02min e a segunda às 19h14min. A primeira preia-mar acontece às 01h03min e a segunda às 12h51min.

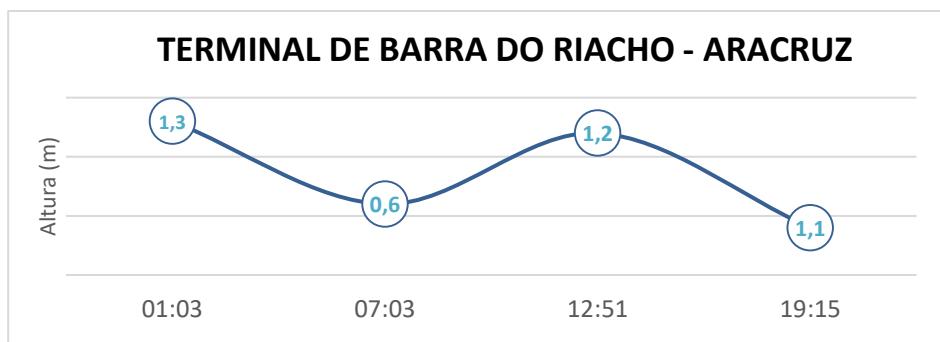
No dia 12 de Fevereiro de 2022, em Barra do Riacho - Aracruz, conforme gráfico, podemos observar que a primeira baixa-mar ocorre às 07h03min e a segunda às 19h15min. A primeira preia-mar acontece às 01h03min e a segunda às 12h51min.

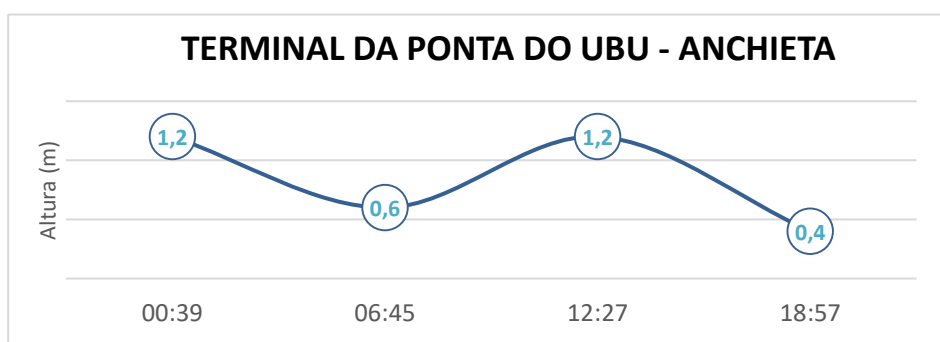
No dia 12 de fevereiro de 2022, em Ponta do Ubu - Anchieta, conforme gráfico, podemos observar que a primeira baixa-mar ocorre às 06h45min e a segunda às 18h57min. A primeira preia-mar acontece às 00h39min e a segunda às 12h27min.
