BOLETIM EXTRAORDINÁRIO DA DEFESA CIVIL

Atualizado às 00h de 17 de Fevereiro de 2022

A Coordenadoria Estadual de Proteção e Defesa Civil, órgão pertencente ao Corpo de Bombeiros Militar do Estado do Espírito Santo, registra:

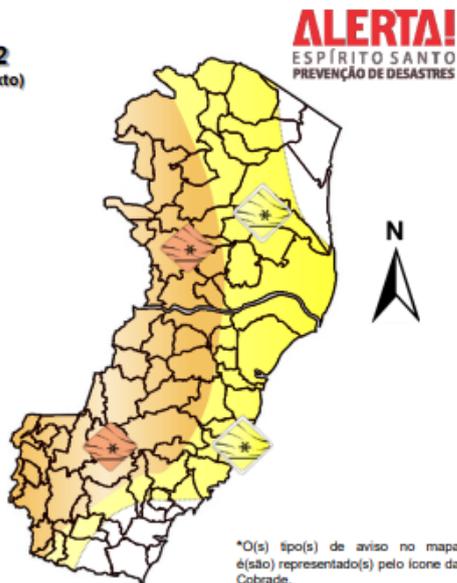
(a)

Avisos Meteorológicos

Válidos para:
16/02/2022
(detalhes no texto)

Validade	Tipo	Impacto	Região Afetada
16 (tarde/noite) a 17/02/2022 (madrugada)	Tempestade local/convectiva ligada à Zona de Convergência	Alto	Trechos da área alaranjada da Figura 4a
16 (tarde/noite) a 17/02/2022 (madrugada)	Tempestade local/convectiva ligada à Zona de Convergência	Moderado	Pontos isolados da área amarelada da Figura 4a
17 (tarde/noite) a 18/02/2022 (madrugada)	Tempestade local/convectiva ligada à Zona de Convergência	Alto	Centro-sudoeste (área alaranjada da Figura 4b)
17 (tarde/noite) a 18/02/2022 (madrugada)	Tempestade local/convectiva ligada à Zona de Convergência	Moderado	Pontos isolados da área amarelada da Figura 4b

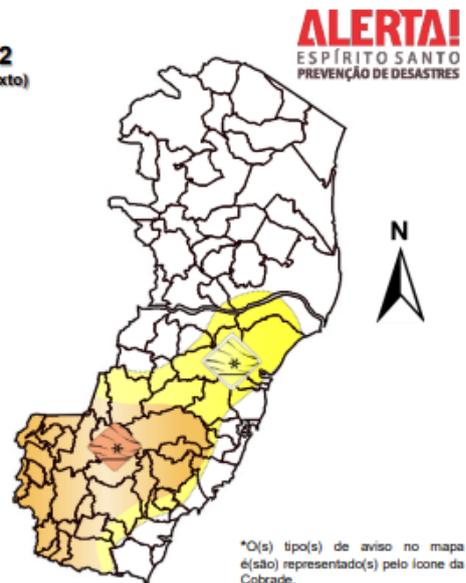
(b)

Avisos Meteorológicos

Válidos para:
17/02/2022
(detalhes no texto)

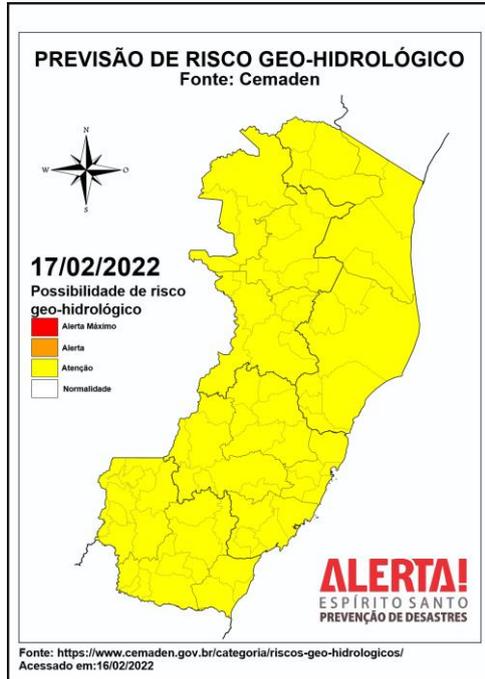
RISCO HIDROLÓGICO

Considera-se **MODERADA** a possibilidade de ocorrência de eventos hidrológicos em todo o estado do Espírito Santo, devido aos acumulados preexistentes, somados à previsão meteorológica de continuidade da chuva

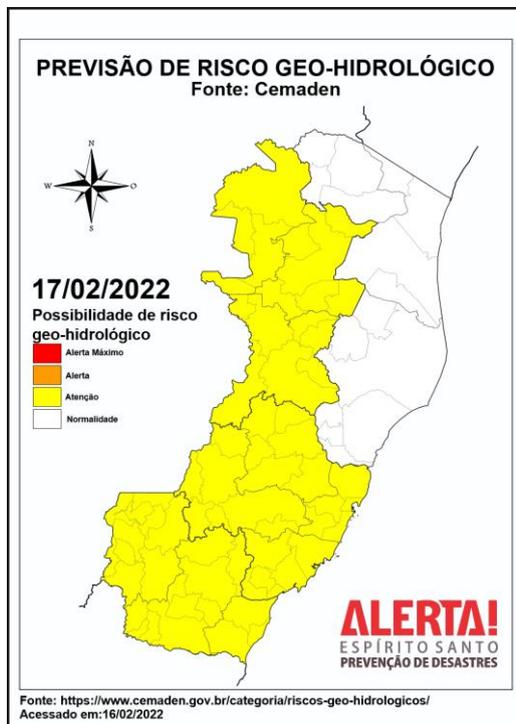
RISCO GEOLÓGICO

Considera-se **MODERADA** a possibilidade de ocorrência de eventos de movimentos de massa, devido aos acumulados dos últimos dias e semanas e à previsão meteorológica, que indica pancadas de chuva ao longo do dia e que poderão ocorrer com forte intensidade de forma pontual, podendo deflagrar deslizamentos pontuais a esparsos

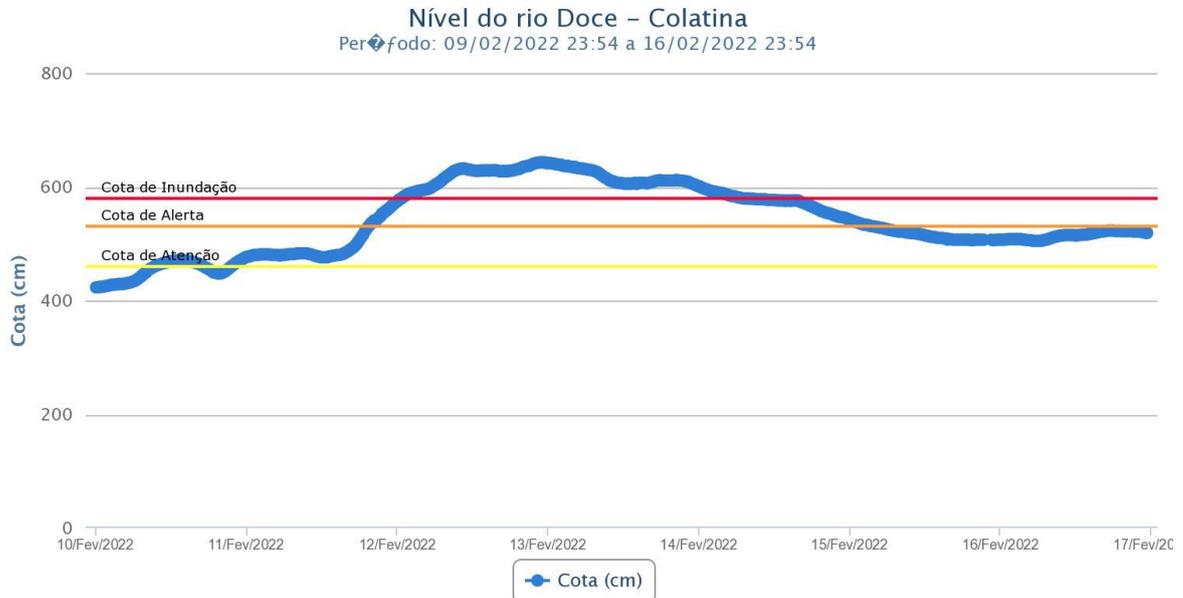
a. Nível do Rio Doce – Colatina

Cota as 23h15 de 16/02/2022 – 520 cm

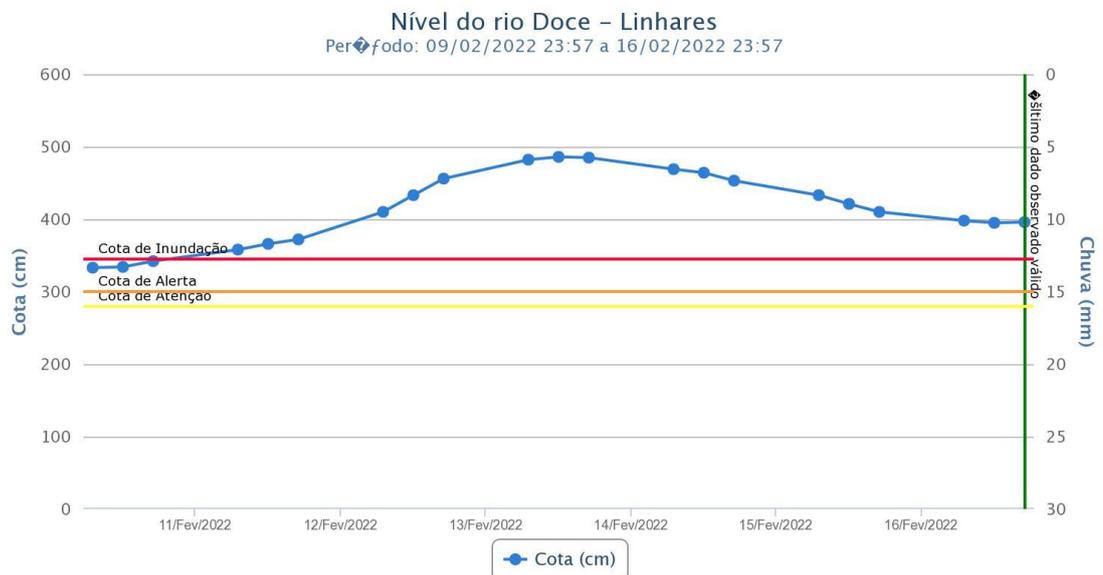
b. Nível do Rio Doce – Linhares

Cota as 17h00 de 16/02/2022 – 396cm

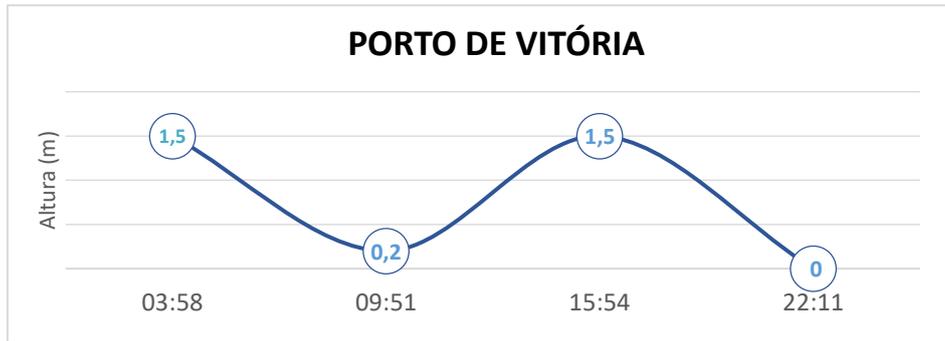
No dia 17 de Fevereiro de 2022, em Vitória, conforme gráfico, podemos observar que a primeira baixa-mar ocorre às 09h51min e a segunda as 22h11min . A primeira preia-mar acontece às 03h58min e a segunda às 15h54min.

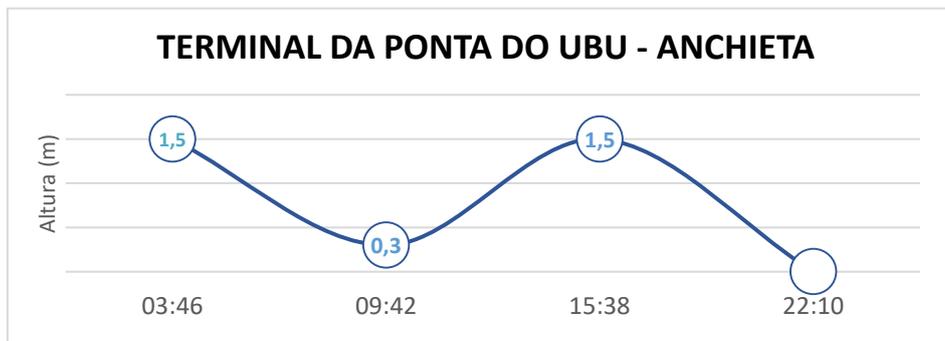
No dia 17 de Fevereiro de 2022, em Ponta do Ubu - Anchieta, conforme gráfico, podemos observar que a primeira baixa-mar ocorre às 09h42min e a segunda às 22h10min. A primeira preia-mar acontece às 03h16min e a segunda às 15h06min.

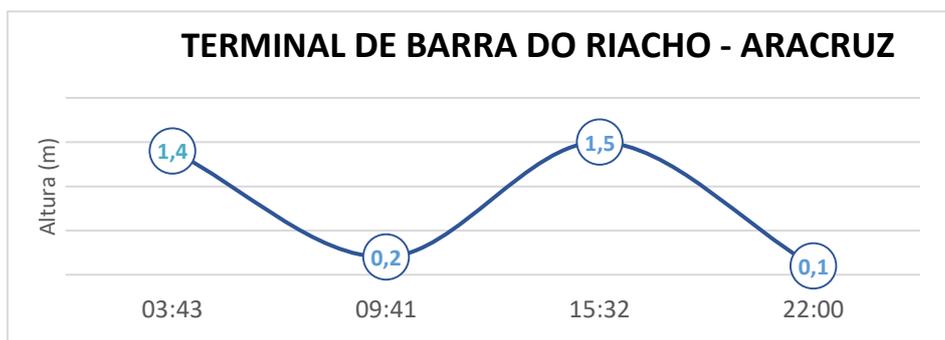
No dia 17 de fevereiro de 2022, em Barra do Riacho - Aracruz, conforme gráfico, podemos observar que a primeira baixa-mar ocorre às 09h41min e a segunda às 22h00min. A primeira preia-mar acontece às 03h43min e a segunda às 15h32min.
