BOLETIM EXTRAORDINÁRIO DA DEFESA CIVIL

Atualizado às 11h de 19 de Fevereiro de 2022

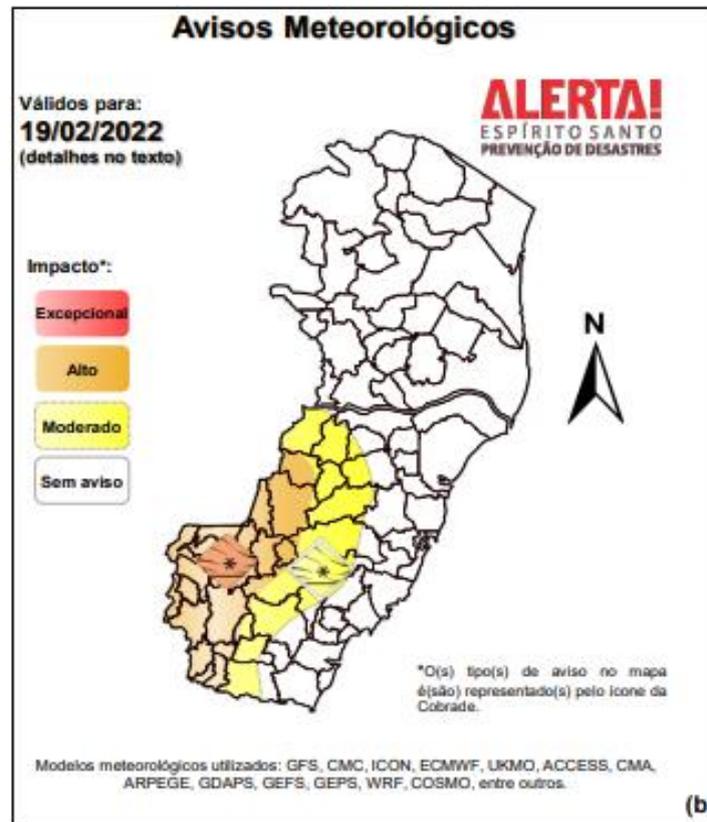
AVISOS METEOROLÓGICOS	Fonte
Aviso de Chuvas Intensas, nível Perigo, para regiões Sul e Serrana do Espírito Santo. Chuva entre 30 e 60 mm/h ou 50 e 100 mm/dia, ventos intensos (60-100 km/h).Válido até 20/02/2022 11h00.	INMET
Aviso de Chuvas Intensas, nível Perigo Potencial, para regiões Norte, Noroeste e Grande Vitória. Válido até 20/02/2022 11h00.	INMET
Validade: 19/02/2022 (tarde/noite) a 20/02/2022 (madrugada) Tipo: Chuvas intensas ligadas à Zona de Convergência Impacto: alto (áreas alaranjadas) e moderado (áreas amareladas)	ALERTA!ES

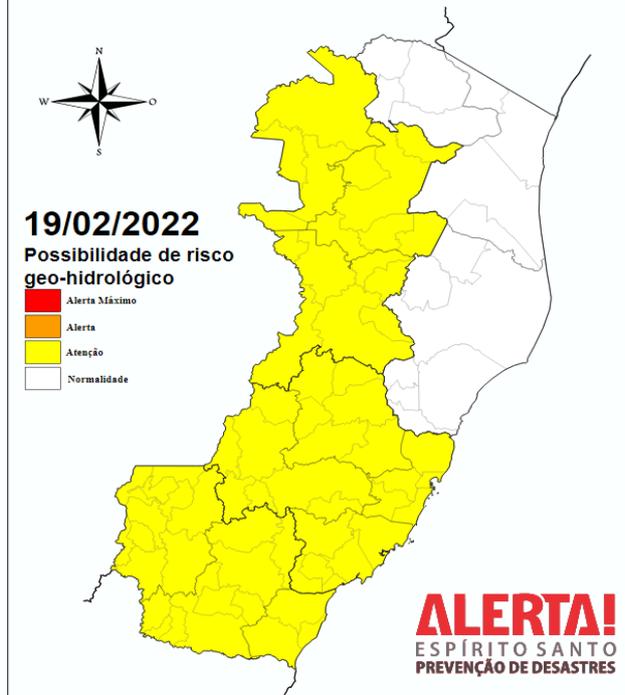
PREVISÃO DE RISCO GEO-HIDROLÓGICO Fonte: Cemaden

Considera-se MODERADA a possibilidade de ocorrência de eventos de movimentos de massa, nas regiões central e noroeste Espírito Santense, devido aos acumulados dos últimos dias e semanas e à previsão meteorológica, que indica pancadas de chuva ao longo do dia e que poderão ocorrer com forte intensidade de forma pontual, podendo deflagrar deslizamentos pontuais a esparsos, especialmente nas regiões de serra e/ou densamente urbanizadas

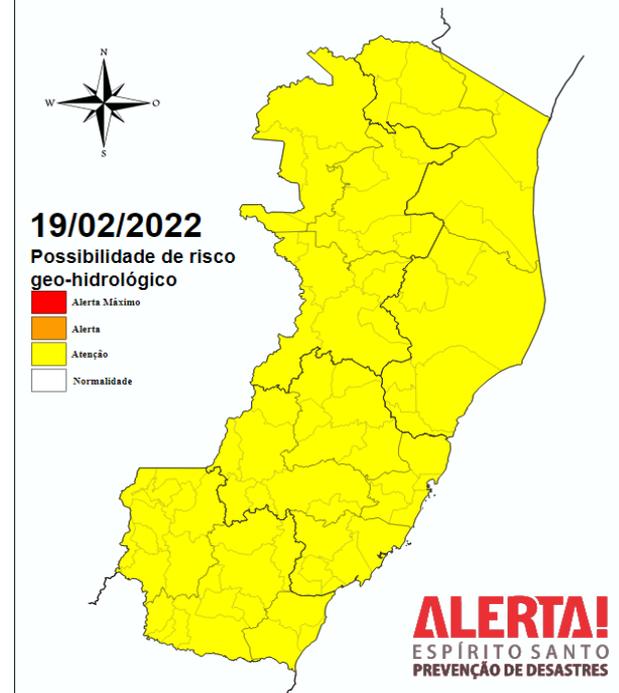
PREVISÃO DE RISCO GEO-HIDROLÓGICO Fonte: Cemaden

Considera-se MODERADA a possibilidade de ocorrência de eventos hidrológicos em todo o estado do Espírito Santo. Neste contexto, é MODERADA a possibilidade de ocorrência de inundações nas bacias hidrográficas dessas regiões, dada a manutenção dos níveis elevados dos rios e a propagação da onda de cheia. Também não se descarta a ocorrência de enxurradas e alagamentos em áreas urbanas dessas regiões.

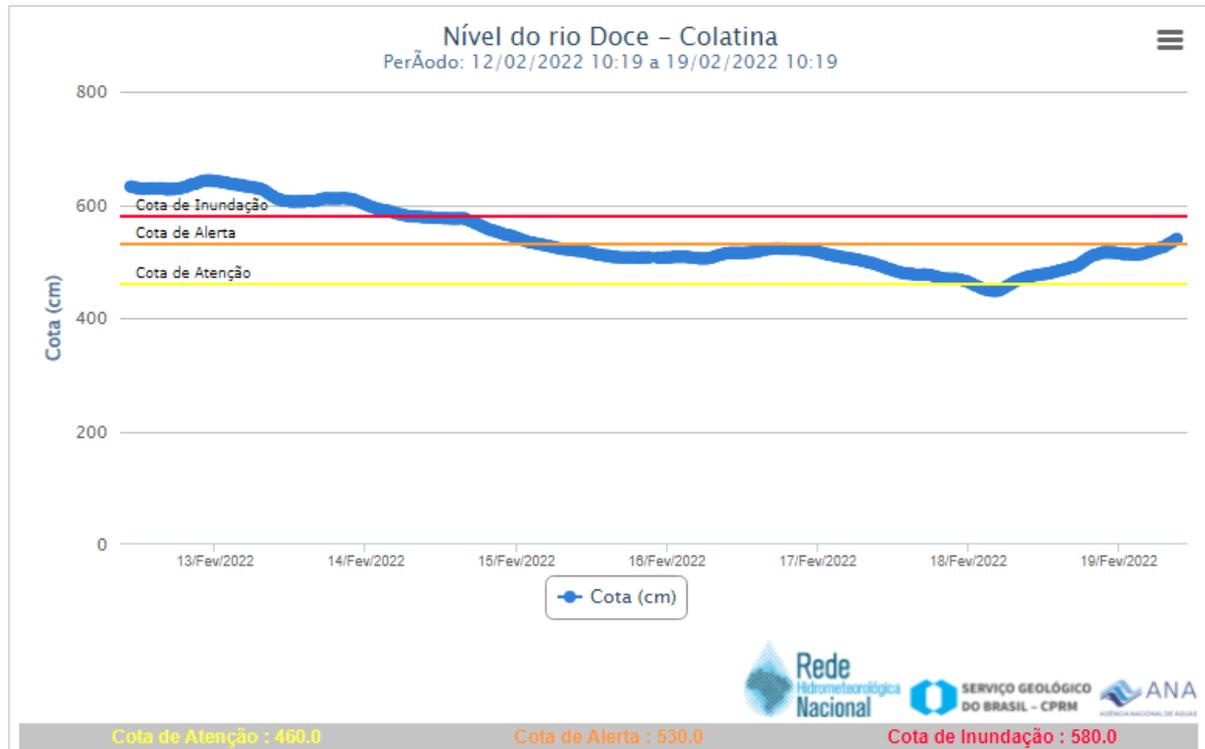
a. Nível do Rio Doce – Colatina

Cota as 09h15 de 19/02/2022 – 540 cm

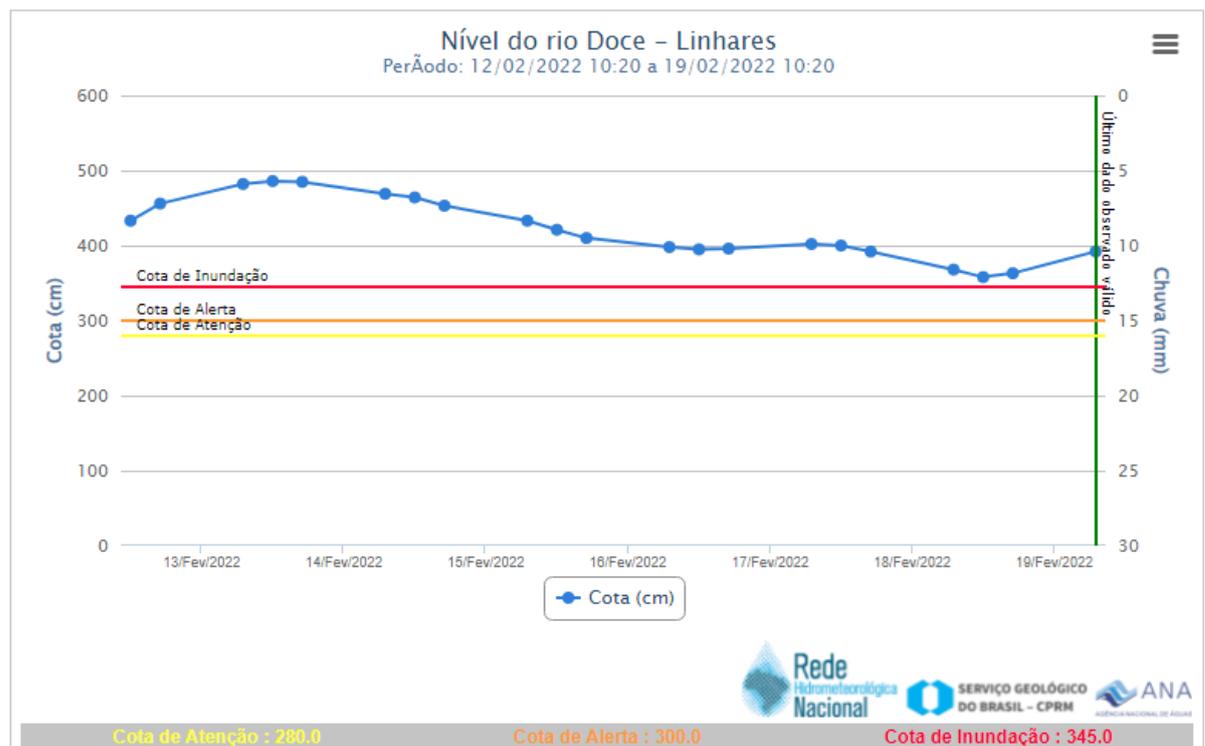
b. Nível do Rio Doce – Linhares

Cota as 07h de 19/02/2022 – 392 cm

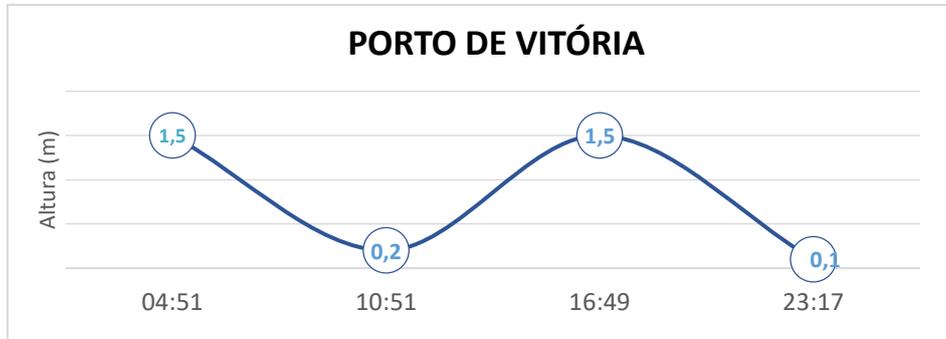
No dia 19 de Fevereiro de 2022, em Vitória, conforme gráfico, podemos observar que a primeira baixa-mar ocorre às 10h51min e a segunda às 23h17min. A primeira preia-mar acontece às 04h51min e a segunda às 16h49min.

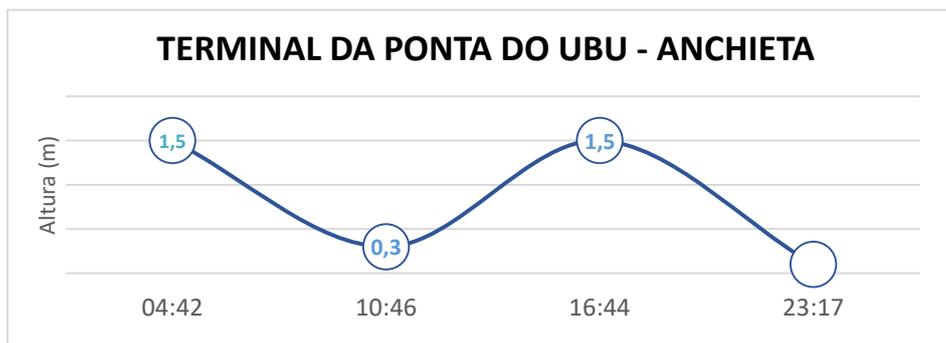
No dia 19 de Fevereiro de 2022, em Ponta do Ubu - Anchieta, conforme gráfico, podemos observar que a primeira baixa-mar ocorre às 10h46min e a segunda às 23h17min. A primeira preia-mar acontece às 04h42min e a segunda às 16h44min.

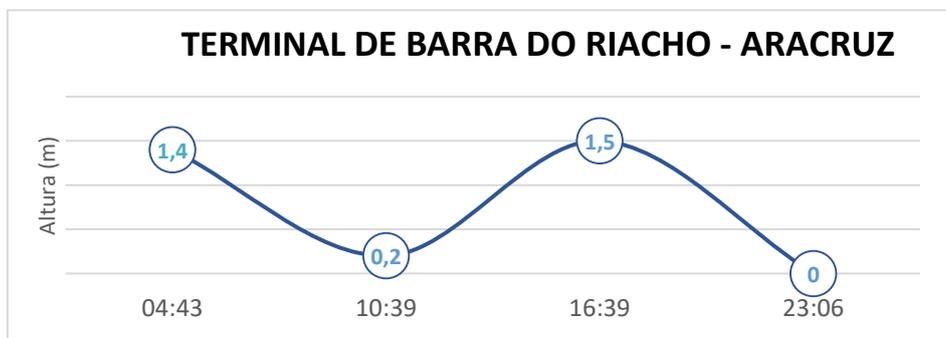
No dia 19 de fevereiro de 2022, em Barra do Riacho - Aracruz, conforme gráfico, podemos observar que a primeira baixa-mar ocorre às 10h39min e a segunda às

23h06min. A primeira preia-mar acontece às 04h43min e a segunda às 16h39min.
