BOLETIM EXTRAORDINÁRIO DA DEFESA CIVIL

Atualizado às 11h de 20 de fevereiro de 2022

A Coordenadoria Estadual de Proteção e Defesa Civil, órgão pertencente ao Corpo de Bombeiros Militar do Estado do Espírito Santo, registra:

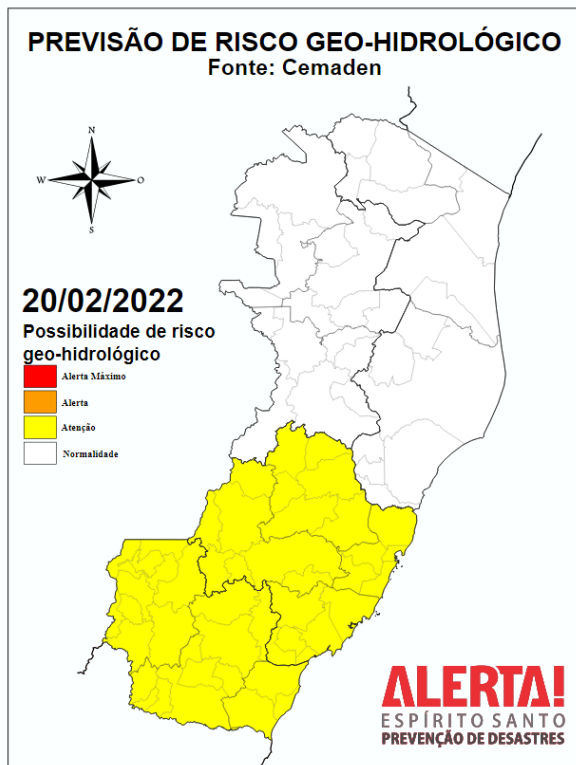
RISCO GEOLÓGICO

Para as regiões destacadas em amarelo, (Sul e Central Espírito-Santense) considera-se **MODERADA** a possibilidade de ocorrência de eventos de movimentos de massa, devido aos acumulados dos últimos dias e semanas e à previsão meteorológica, que indica pancadas de chuva ao longo do dia e que poderão ocorrer com forte intensidade de forma pontual, podendo deflagrar deslizamentos pontuais a esparsos, especialmente nas regiões de serra e/ou densamente urbanizadas.

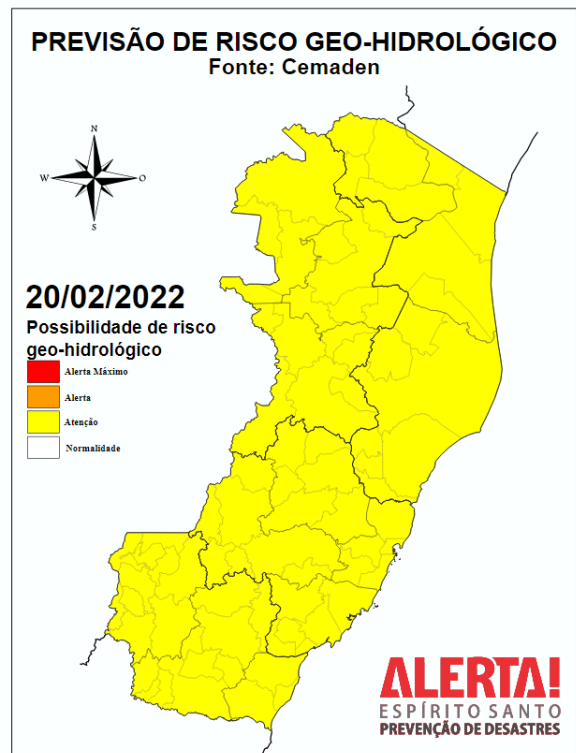
RISCO HIDROLÓGICO

Considera-se **MODERADA** a possibilidade de ocorrência de eventos hidrológicos em todo o estado do Espírito Santo, devido aos acumulados preexistentes, somados à previsão meteorológica de continuidade da chuva, com pancadas isoladas que podem ocorrer na região do Vale do Rio Doce. Neste contexto, é **MODERADA** a possibilidade de ocorrência de inundações nas bacias hidrográficas dessas regiões, dada a manutenção dos níveis elevados dos rios e a propagação da onda de cheia. Também não se descarta a ocorrência de enxurradas e alagamentos em áreas urbanas dessas regiões.

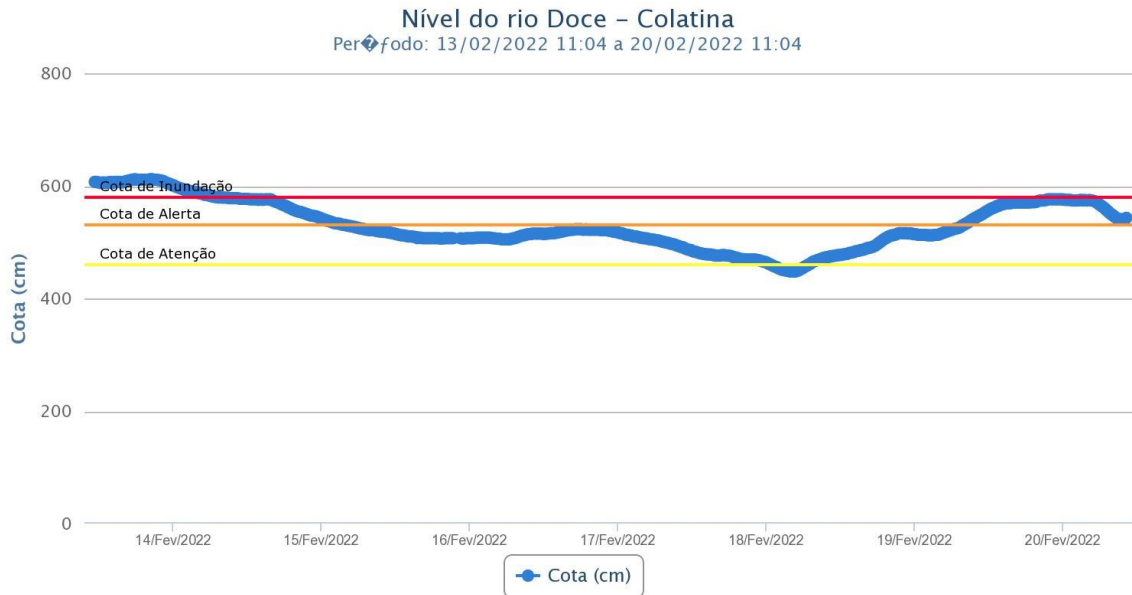
a. Nível do Rio Doce – Colatina

Cota as 10h15 de 20/02/2022 – 543 cm

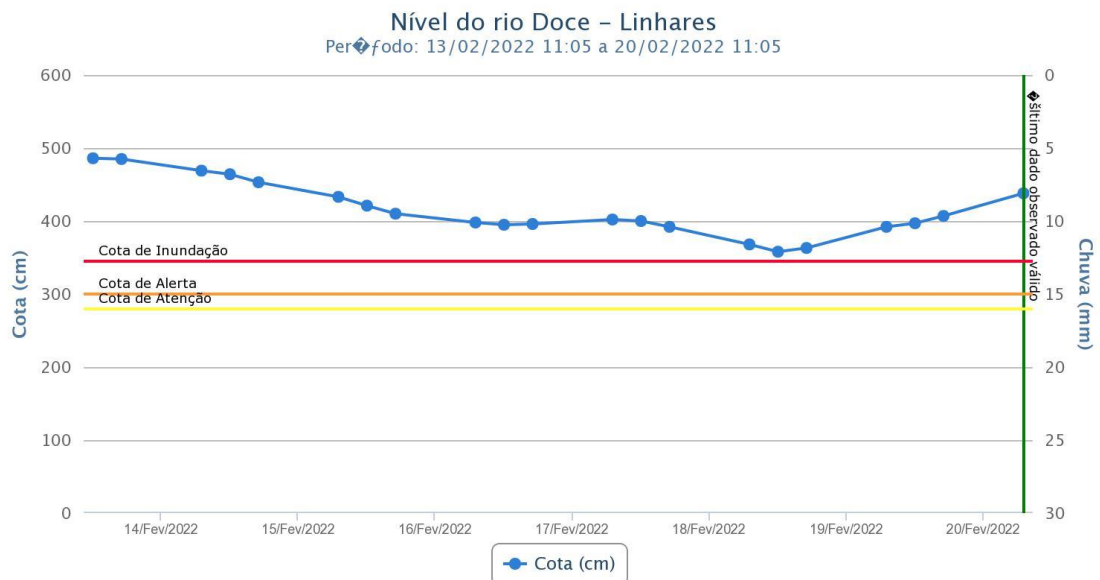
b. Nível do Rio Doce – Linhares

Cota as 07h de 20/02/2022 – 438 cm

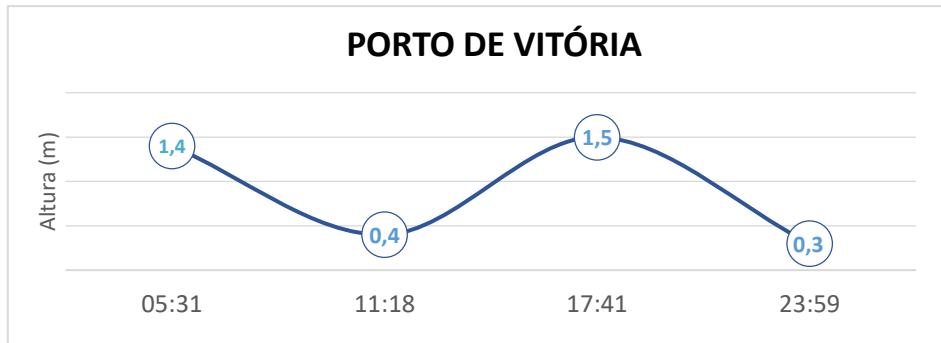
No dia 20 de fevereiro de 2022, em Vitória, conforme gráfico, podemos observar que a primeira baixa-mar ocorre às 11h18min e a segunda as 23h59min . A primeira preia-mar acontece às 05h31min e a segunda às 17h41min.

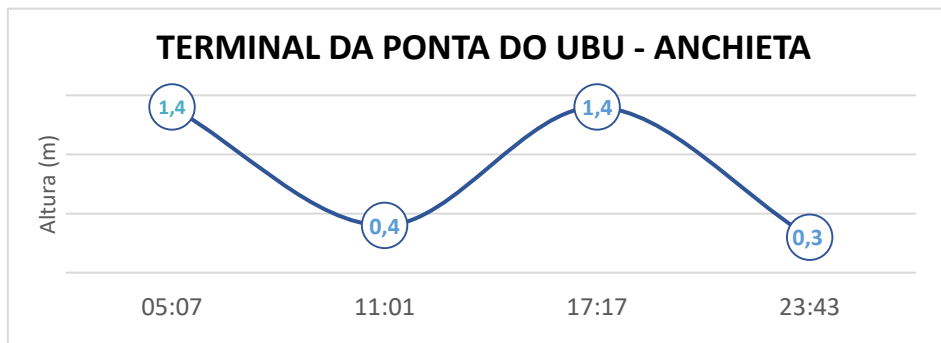
No dia 20 de fevereiro de 2022, em Ponta do Ubu - Anchieta, conforme gráfico, podemos observar que a primeira baixa-mar ocorre às 11h01min e a segunda às 23h43min. A primeira preia-mar acontece às 05h07min e a segunda às 17h17min.

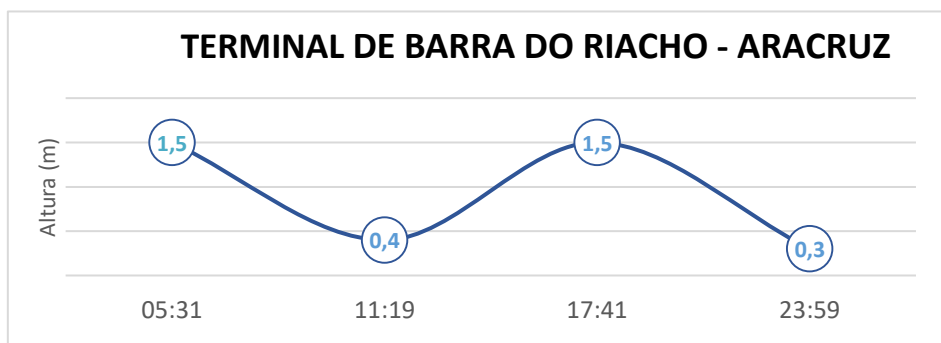
No dia 20 de fevereiro de 2022, em Barra do Riacho - Aracruz, conforme gráfico, podemos observar que a primeira baixa-mar ocorre às 11h19min e a segunda às 23h43min. A primeira preia-mar acontece às 05h31min e a segunda às 17h41min.
