BOLETIM EXTRAORDINÁRIO DA DEFESA CIVIL

Atualizado às 00h de 21 de fevereiro de 2022

A Coordenadoria Estadual de Proteção e Defesa Civil, órgão pertencente ao Corpo de Bombeiros Militar do Estado do Espírito Santo, registra:

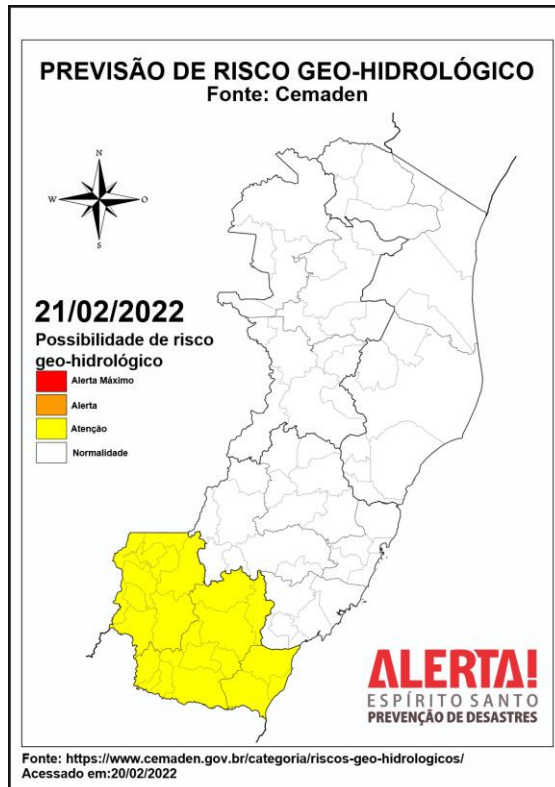
RISCO GEOLÓGICO

Considera-se **MODERADA** a possibilidade de ocorrência de eventos de movimentos de massa, devido aos acumulados dos últimos dias e semanas e à previsão meteorológica, que indica pancadas de chuva ao longo do dia e que poderão ocorrer com forte intensidade de forma pontual, podendo deflagrar deslizamentos pontuais a esparsos, especialmente nas regiões de serra e/ou densamente urbanizadas

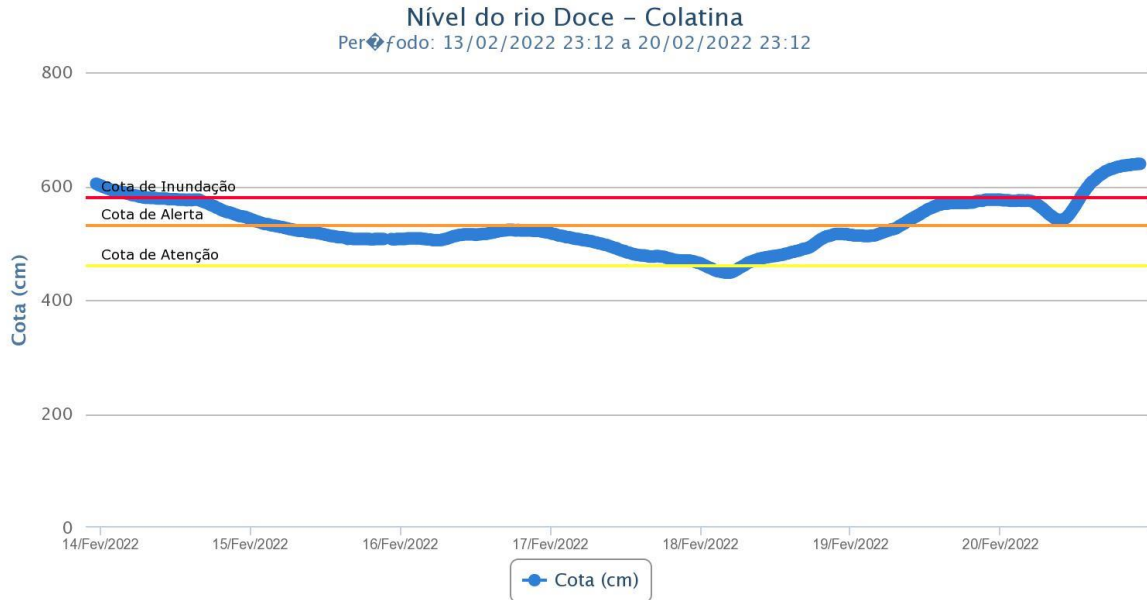
a. Nível do Rio Doce – Colatina

Cota as 22h15 de 20/02/2022 – 639 cm

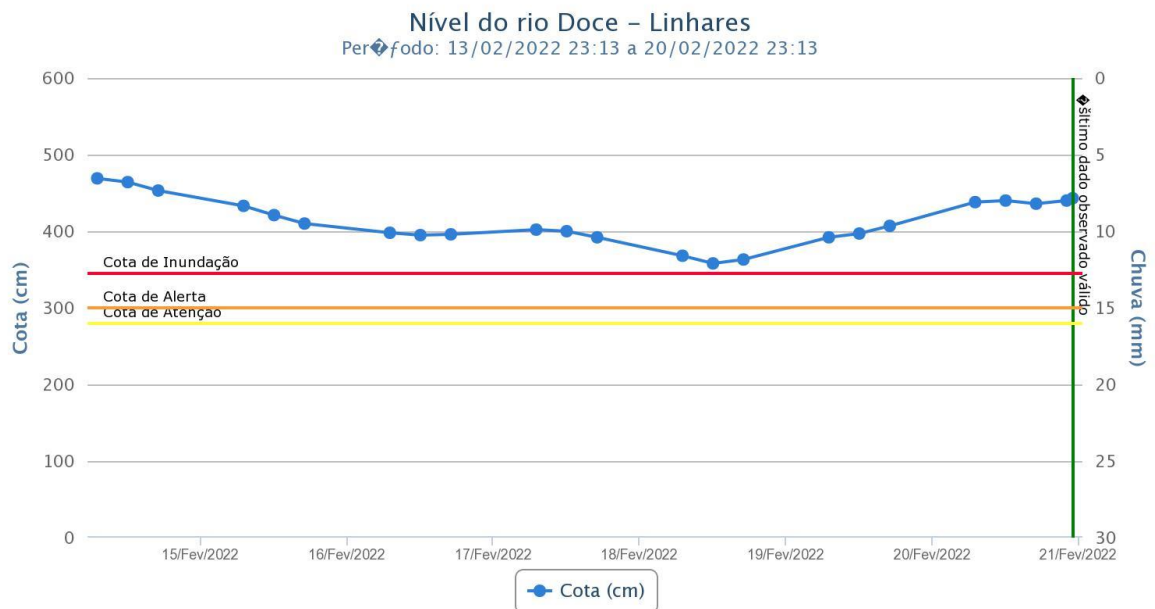
b. Nível do Rio Doce – Linhares

Cota as 23h00 de 20/02/2022 – 443 cm

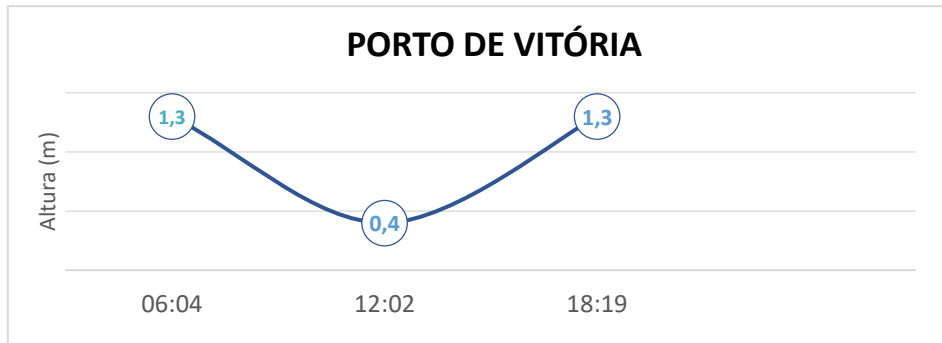
No dia 21 de fevereiro de 2022, em Vitória, conforme gráfico, podemos observar que a primeira baixa mar ocorre às 12h02mi. A primeira preia-mar acontece às 06h04min e a segunda às 18h19min.

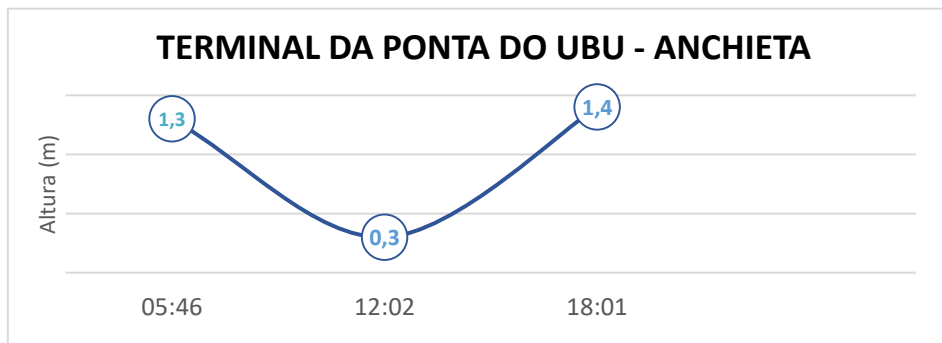
No dia 21 de fevereiro de 2022, em Ponta do Ubu - Anchieta, conforme gráfico, podemos observar que a primeira baixa-mar ocorre às 12h02min. A primeira preia-mar acontece às 05h46min e a segunda às 18h01min.

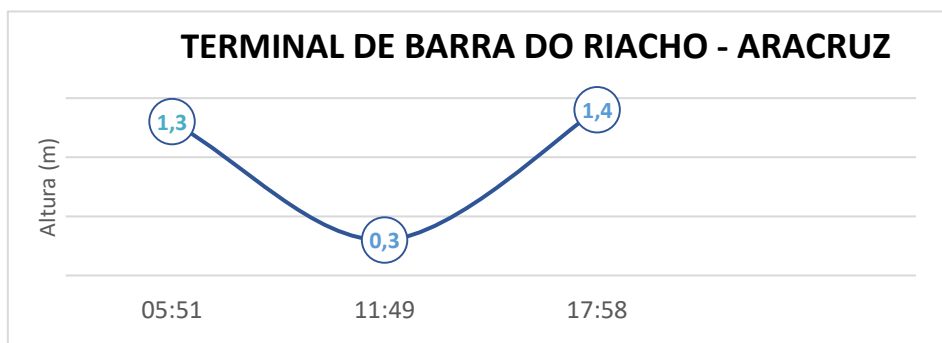
No dia 21 de fevereiro de 2022, em Barra do Riacho - Aracruz, conforme gráfico, podemos observar que a primeira baixa-mar ocorre às 11h49min. A primeira preia-mar acontece às 05h51min e a segunda às 17h58min.
