BOLETIM EXTRAORDINÁRIO DA DEFESA CIVIL

Atualizado às 11h de 21 de fevereiro de 2022

A Coordenadoria Estadual de Proteção e Defesa Civil, órgão pertencente ao Corpo de Bombeiros Militar do Estado do Espírito Santo, registra:

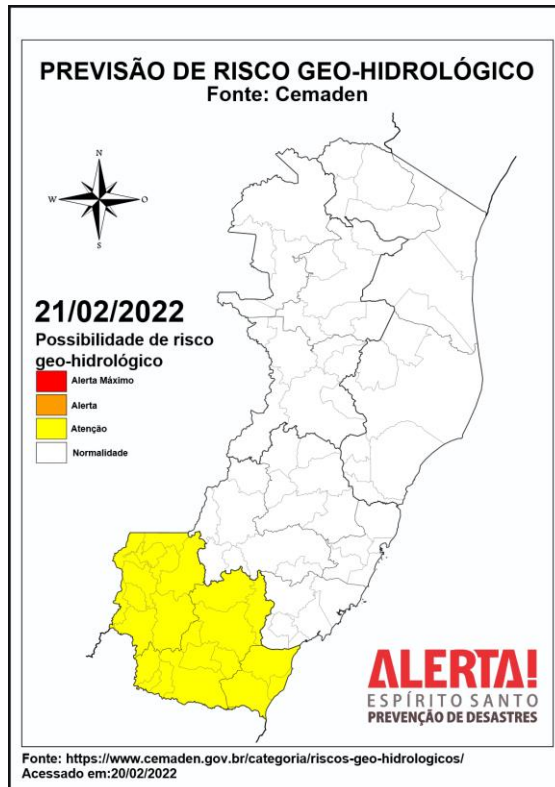
RISCO GEOLÓGICO

Considera-se **MODERADA** a possibilidade de ocorrência de eventos de movimentos de massa, devido aos acumulados dos últimos dias e semanas e à previsão meteorológica, que indica pancadas de chuva ao longo do dia e que poderão ocorrer com forte intensidade de forma pontual, podendo deflagrar deslizamentos pontuais a esparsos, especialmente nas regiões de serra e/ou densamente urbanizadas

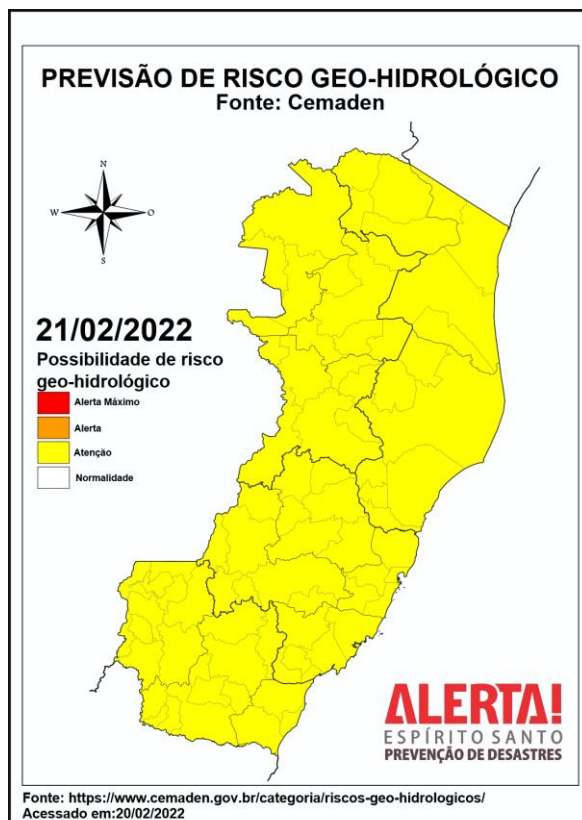
RISCO HIDROLÓGICO

Considera-se **MODERADA** a possibilidade de ocorrência de eventos hidrológicos em todo o estado do Espírito Santo, devido aos acumulados preexistentes, somados à previsão meteorológica de continuidade da chuva. Neste contexto, a possibilidade de ocorrência de inundações nas bacias hidrográficas dessas regiões, dada a manutenção dos níveis elevados dos rios e a propagação da onda de cheia. Também não se descarta a ocorrência de enxurradas e alagamentos em áreas urbanas dessas regiões.

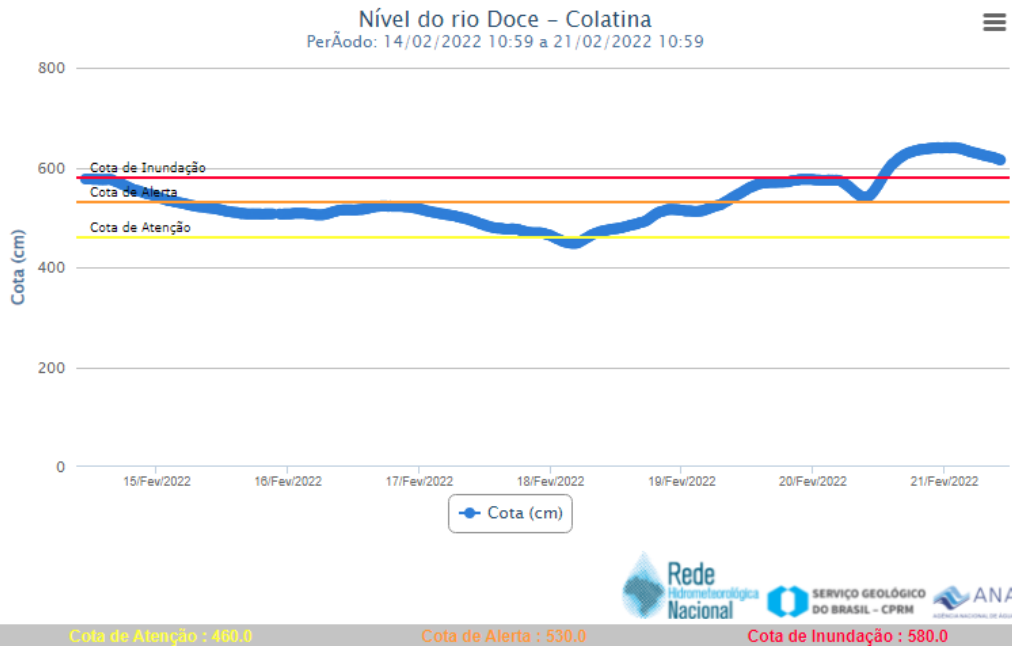
a. Nível do Rio Doce – Colatina

Cota as 11h00 de 21/02/2022 – 615 cm

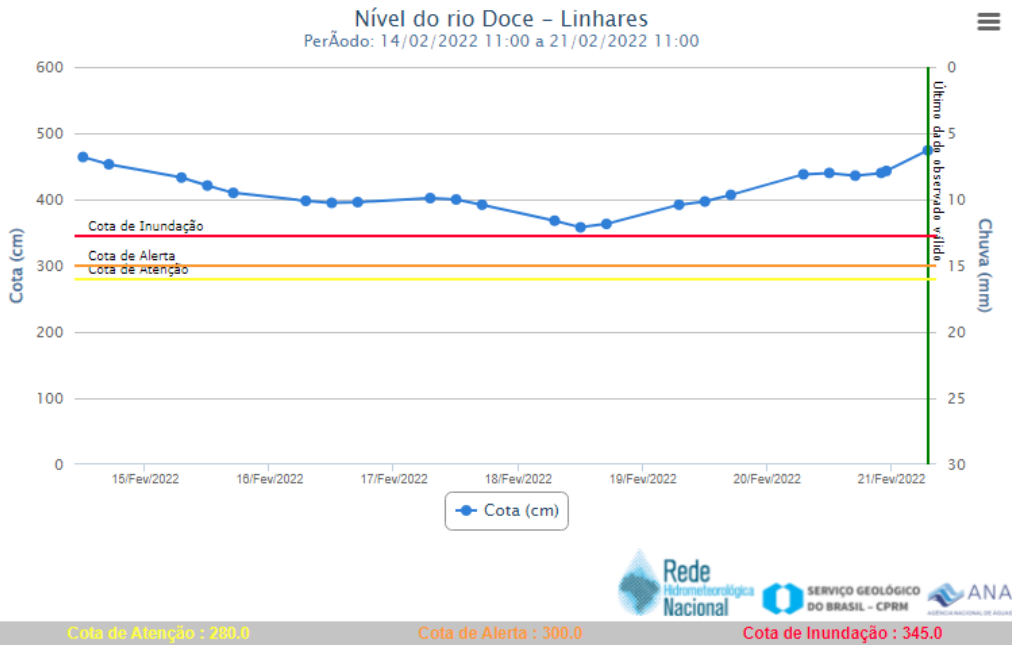
b. Nível do Rio Doce – Linhares

Cota as 11h00 de 21/02/2022 – 474 cm
