## BOLETIM EXTRAORDINÁRIO DA DEFESA CIVIL

**Atualizado às 06h de 22 de fevereiro de 2022**

A Coordenadoria Estadual de Proteção e Defesa Civil, órgão pertencente ao Corpo de Bombeiros Militar do Estado do Espírito Santo, registra:

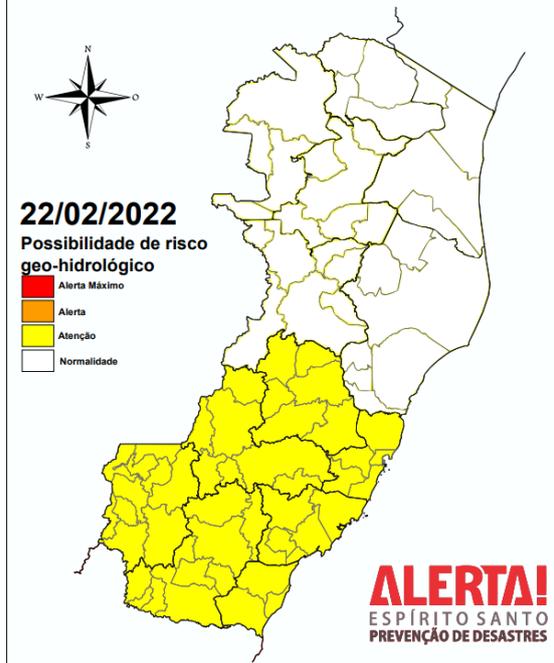
### PREVISÃO DE RISCO GEO-HIDROLÓGICO Fonte: Cemaden

Considera-se **MODERADA** possibilidade de ocorrer deslizamentos de terra no Sul Espírito-Santense e Região Metropolitana de Vitória, devido aos acumulados dos últimos dias e semanas e à previsão meteorológica, que indica pancadas de chuva ao longo do dia e que poderão ocorrer com forte intensidade de forma pontual, podendo deflagrar deslizamentos pontuais a esparsos, especialmente nas regiões de serra e/ou densamente urbanizadas.

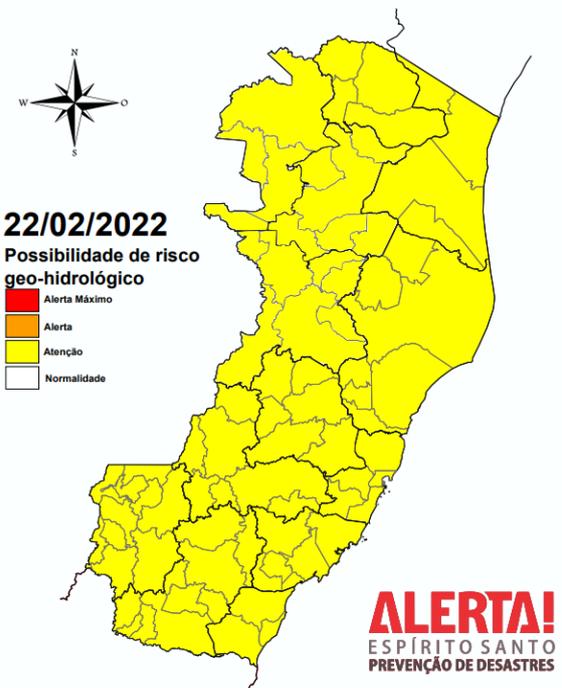
### PREVISÃO DE RISCO GEO-HIDROLÓGICO Fonte: Cemaden

Considera-se **MODERADA** a possibilidade de ocorrência de eventos hidrológicos em todo o estado do Espírito Santo, devido aos acumulados preexistentes, somados à previsão meteorológica de continuidade da chuva, com pancadas isoladas que podem ocorrer nestas regiões. Neste contexto, é **MODERADA** a possibilidade de ocorrência de inundações nas bacias hidrográficas dessas regiões, dada a manutenção dos níveis elevados dos rios e a propagação da onda de cheia. Também não se descarta a ocorrência de enxurradas e alagamentos em áreas urbanas dessas regiões (Figura 1).

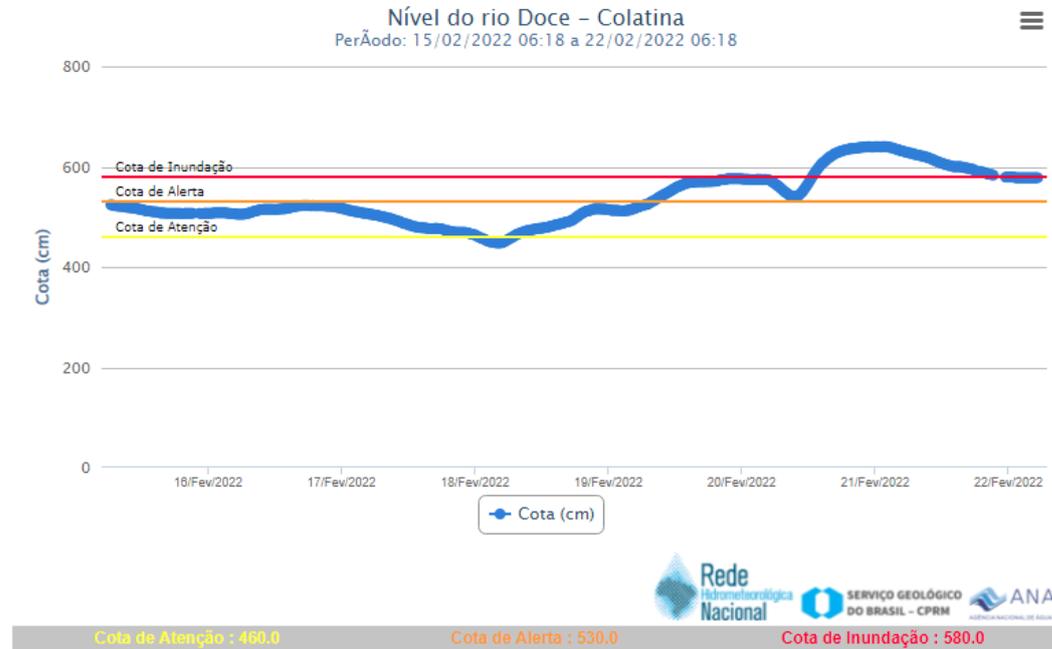
### a. Nível do Rio Doce – Colatina

Cota as 06h18 de 22/02/2022 – 578 cm

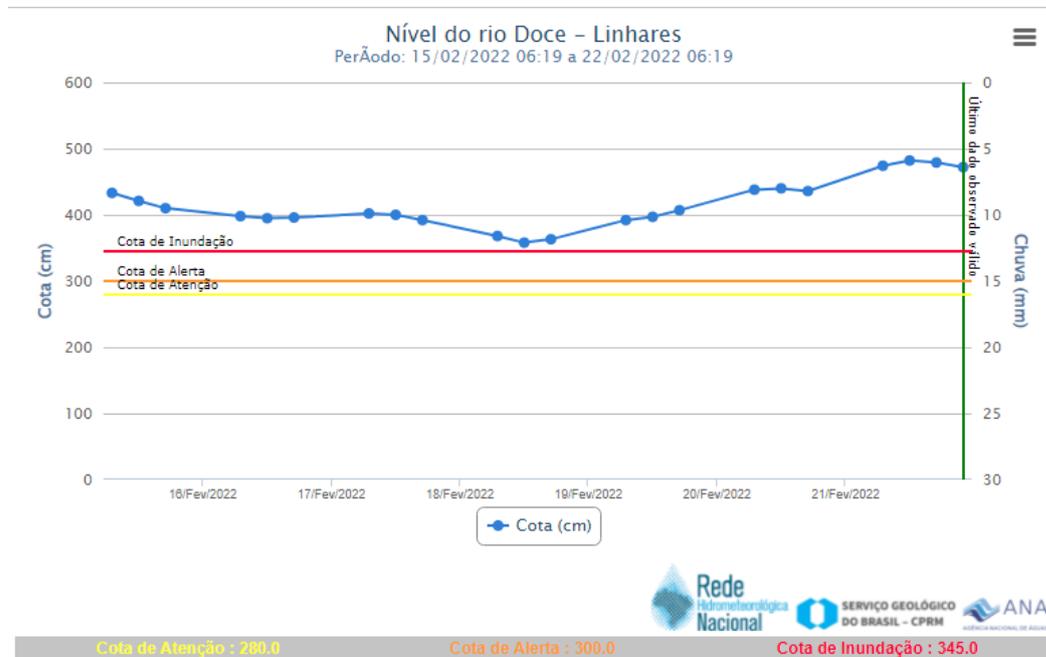
### b. Nível do Rio Doce – Linhares

Cota as 06h19 de 22/02/2022 – 472 cm

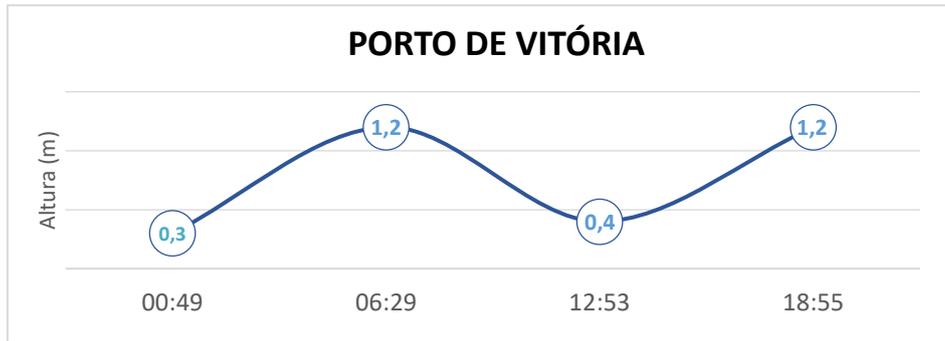
No dia 22 de fevereiro de 2022, em Vitória, conforme gráfico, podemos observar que a primeira baixa mar ocorre às 00h49min e a segunda às 12h53min. A primeira preia-mar acontece às 06h29min e a segunda às 18h55min.

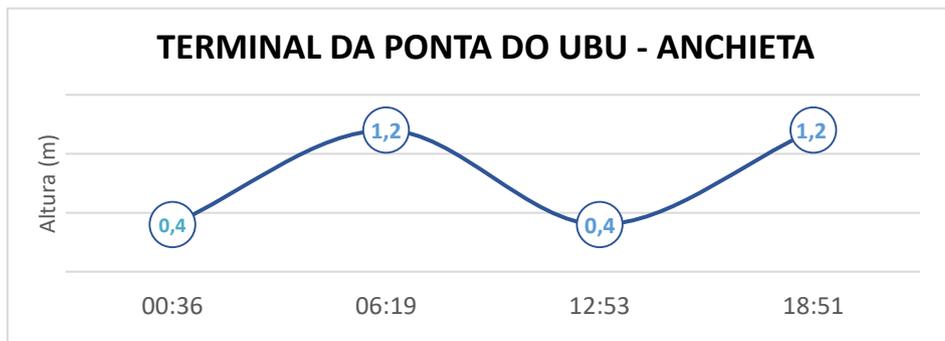
No dia 22 de fevereiro de 2022, em Ponta do Ubu - Anchieta, conforme gráfico, podemos observar que a primeira baixa-mar ocorre às 00h36min e a segunda às 12h53min. A primeira preia-mar acontece às 06h19min e a segunda às 18h51min.

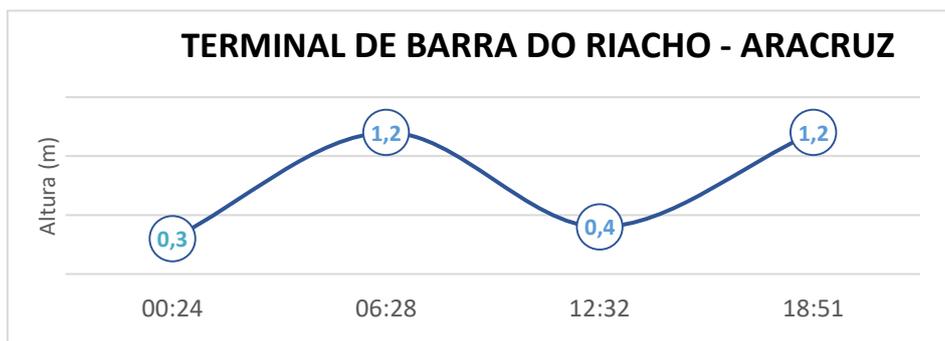
No dia 22 de fevereiro de 2022, em Barra do Riacho - Aracruz, conforme gráfico, podemos observar que a primeira baixa-mar ocorre às 00h24min e a segunda às 12h32min. A primeira preia-mar acontece às 06h28min e a segunda às 18h51min.
