## BOLETIM EXTRAORDINÁRIO DA DEFESA CIVIL

### Atualizado às 17h de 26 de Novembro de 2022

A Coordenadoria Estadual de Proteção e Defesa Civil, órgão pertencente ao Corpo de Bombeiros Militar do Estado do Espírito Santo, registra:

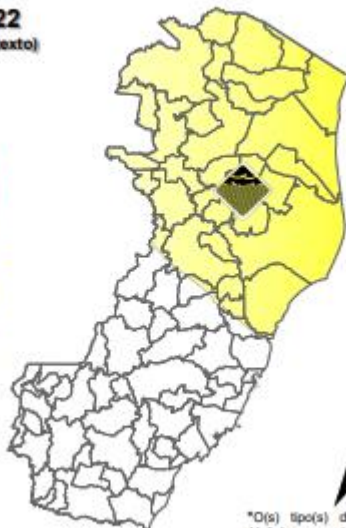
Válidos para:  
**26/11/2022**  
(detalhes no texto)

### Avisos Meteorológicos

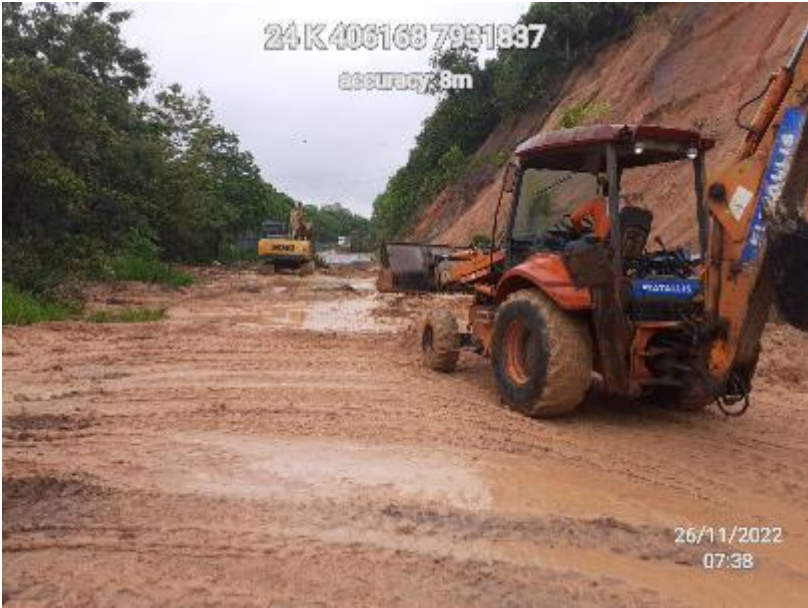
Município	Descrição
<b>Afonso Claudio</b>	<ol style="list-style-type: none"><li>(24/11/2022) Telhado de uma residência desabou. Segundo a compdec o telhado já apresentava avarias e com a chuva a situação agravou. Três pessoas desalojadas. Fonte:COMPDEC</li></ol>
<b>Sooretama</b>	<ol style="list-style-type: none"><li>(24/11/2022) Pontos de alagamentos em algumas estradas no interior do município no patrimônio do juncado e patrimônio Juerana A e B. OBS: Atenção ao Patrimônio de Juncado e Barro Roxo, possível área de inundação com o aumento do acumulado de chuva na região Fonte:COMPDEC</li></ol>
<b>São Mateus</b>	<ol style="list-style-type: none"><li>(21/11/2022) Desabrigados e desalojados devido à chuva do dia 21/11/2022 – 10 famílias em aluguel social (desabrigados) e 03 famílias desalojadas.</li><li>(26/11/2022) Queda de barreira sobre a rodovia que liga São Mateus a Nova Venécia ES-381 (Bamburral) obstruindo totalmente a via. A limpeza/desobstrução foi realizada pela prefeitura de São Mateus horas depois já normalizando o fluxo na rodovia. FONTE: COMPDEC</li></ol>

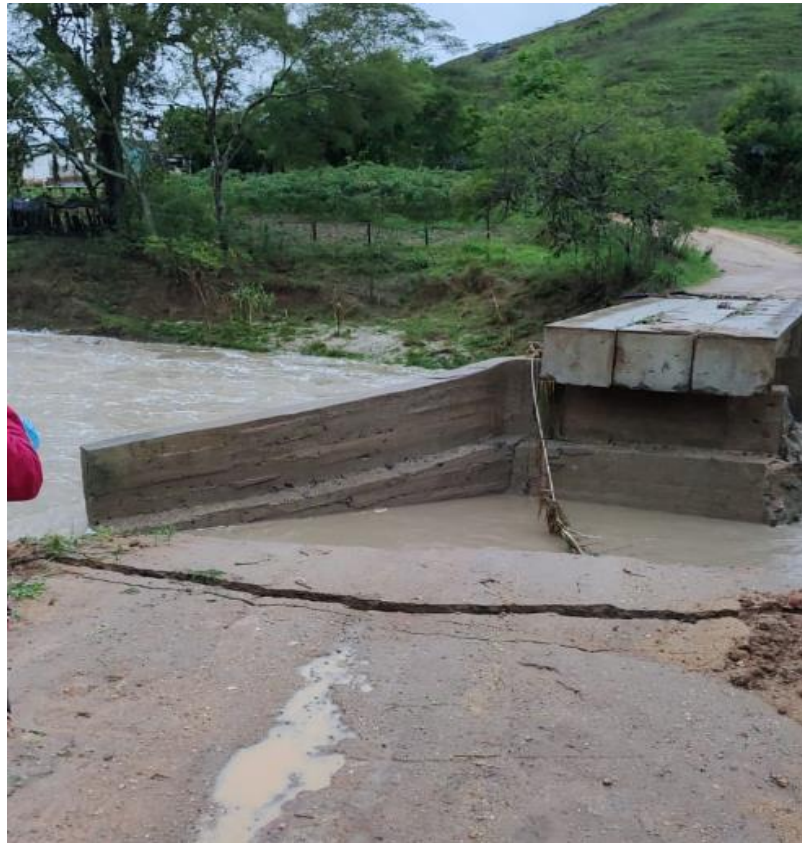
<b>Barra de São Francisco</b>	<p>1. (25/11/2022) Grande volume de chuvas no distrito de Cachoeirinha de Itaúnas, pastagens e estradas alagadas. Queda de muro no Bairro Vila Luciene, sem vítimas. Não há desabrigados ou desalojados.</p> <p>FONTE: COMPDEC</p>
<b>Linhares</b>	<p>1. (25/11/2022) As comunidades de Brejo Grande e Monsaras estão isoladas e o acesso somente via barco. Córrego invadiu residências deixando cerca de 20 pessoas desabrigadas.</p> <p>FONTE:COMPDEC</p>
<b>Sooretama</b>	<p>1. (25/11/2022) Uma manilha rompeu alagando residências próximos as ruas Manacaíba, Massaranbuba e Peroba. Cerca de 20 casas afetadas, desalojados foram para casa de parentes.</p> <p>FONTE: REPDEC</p>
<b>Mantenópolis</b>	<p>1. (26/11/2022) Transbordamento de um córrego em Santa Luzia atingindo uma residência com 1 família atingida.</p> <p>FONTE: COMPDEC</p>
<b>Ecoporanga</b>	<p>1. (26/11/2022) Queda da ponte que liga o Distrito de Muritiba do Município de Ecoporanga-ES ao Distrito de Vila Pereira do município de Nanuque-MG. O distrito de Vila Pereira não está isolado pois tem acesso ao Município de Ponto Belo. A secretaria de obras de Ecoporanga tomou conhecimento do evento e ciente para iniciar as providências na próxima segunda-feira. Segundo o Coordenador Municipal de Defesa Civil foi uma pequena represa que rompeu e com o aumento da vazão houve a queda de uma cabeceira da ponte. No momento o volume do rio já baixou.</p> <p>FONTE: COMPDEC</p>

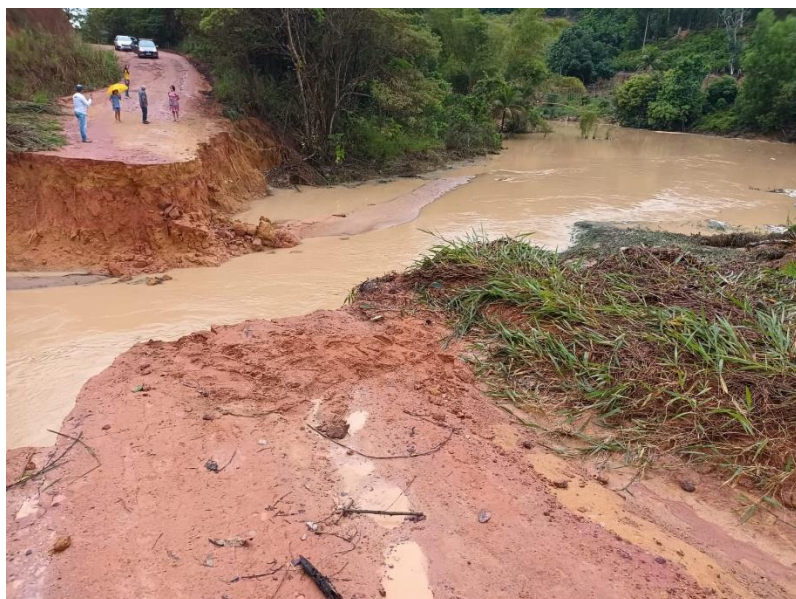
**Vila Valério**

1. (26/11/2022) Uma via rural foi destruída entre o município de Vila Valério e o distrito de Fátima que fica em Jaguaré, pelo aumento da vazão no córrego do Tesouro. O município através da secretaria de obras já está trabalhando para solucionar o problema. Além disso algumas barragens foram danificadas com as fortes chuvas e alguns distritos foram mais atingidos (Pintada, Tesouro, Paraju, Rio Novo e Jurama) danificando estradas, correjos e lavouras.
