## BOLETIM EXTRAORDINÁRIO DA DEFESA CIVIL

### Atualizado às 06h de 28 de Novembro de 2022

A Coordenadoria Estadual de Proteção e Defesa Civil, órgão pertencente ao Corpo de Bombeiros Militar do Estado do Espírito Santo, registra:

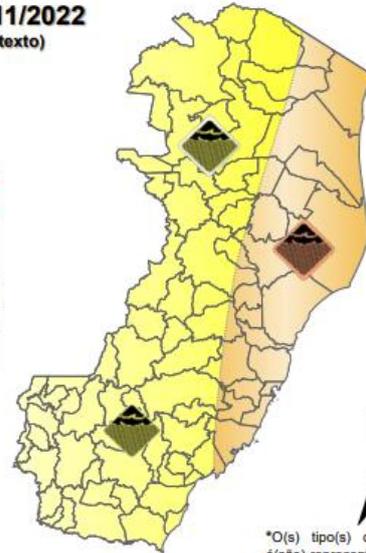
(b)

### Avisos Meteorológicos

Válidos para:  
**28 a 29/11/2022**  
(detalhes no texto)

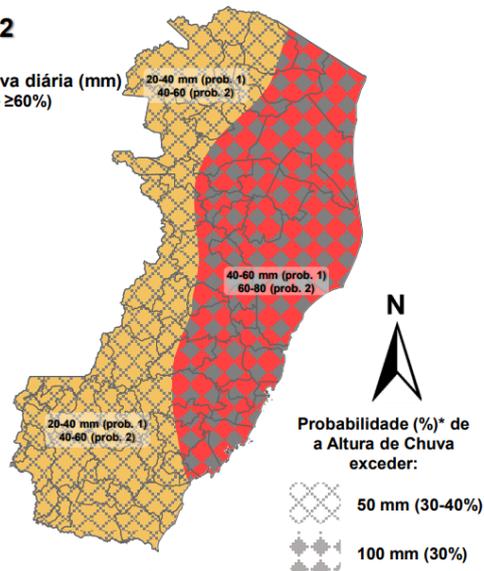
Válida para:  
**28/11/2022**

Altura de chuva diária (mm)  
(Probabilidade  $\geq 60\%$ )

O tempo continua instável durante a segunda-feira (28). Ocorre variação de nuvens no estado e estão previstas chuvas e pancadas de chuva em todas as regiões, sendo moderadas a fortes em alguns trechos. O total diário de chuva pode ser expressivo em alguns pontos, com maior probabilidade entre a Grande Vitória e o centro-nordeste capixaba.

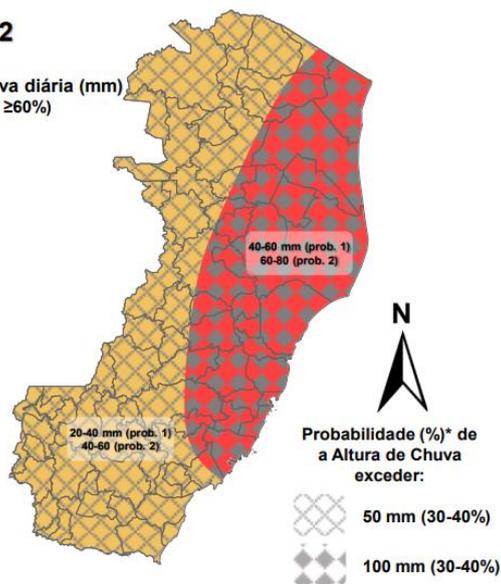
Válida para:  
**29/11/2022**

Altura de chuva diária (mm)  
(Probabilidade  $\geq 60\%$ )

Terça-feira (29) também com previsão de tempo predominantemente chuvoso. Ocorre variação de nuvens no estado e estão previstas chuvas e pancadas de chuva em todas as regiões, sendo moderadas a fortes em alguns trechos. O total diário de chuva pode ser expressivo em alguns pontos, com maior probabilidade entre a Grande Vitória e o centro nordeste capixaba.

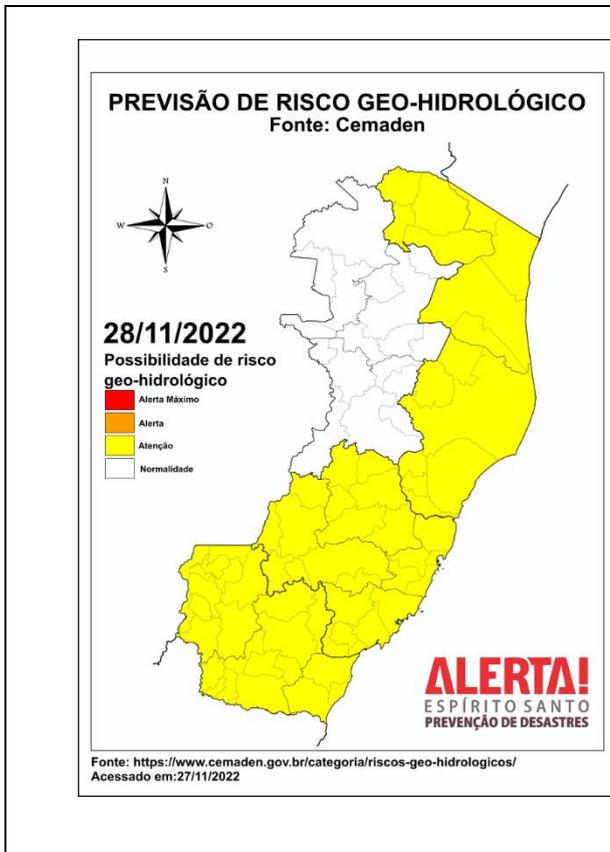
### a. Risco Geológico

Considera-se MODERADA a possibilidade de ocorrência de movimentos de massa nas mesorregiões Sul, Central e Litoral Norte Espírito-Santense, devido aos acumulados da última semana e à previsão de chuva ao longo de dia, que poderá ser na forma de pancadas, e ser suficiente para deflagrar deslizamentos de terra pontuais. (CEMADEN)

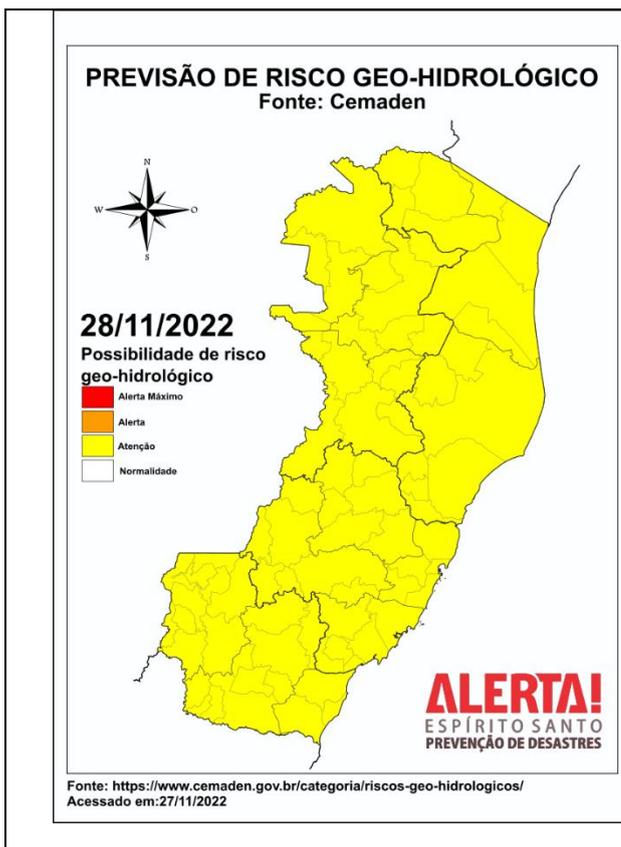
### b. Risco Hidrológico

Considerando a previsão meteorológica para amanhã, é MODERADA a possibilidade de ocorrências relacionadas aos processos hidrológicos nas mesorregiões do estado de Espírito Santo. Devido à previsão de pancadas de chuva, que poderá variar entre moderada a forte em algumas localidades. Neste contexto, não se descarta a ocorrência de enxurradas, inundações pontuais dos córregos canalizados em áreas urbanas, extravasamento dos canais de drenagem e alagamentos temporários de áreas rebaixadas. (CEMADEN)

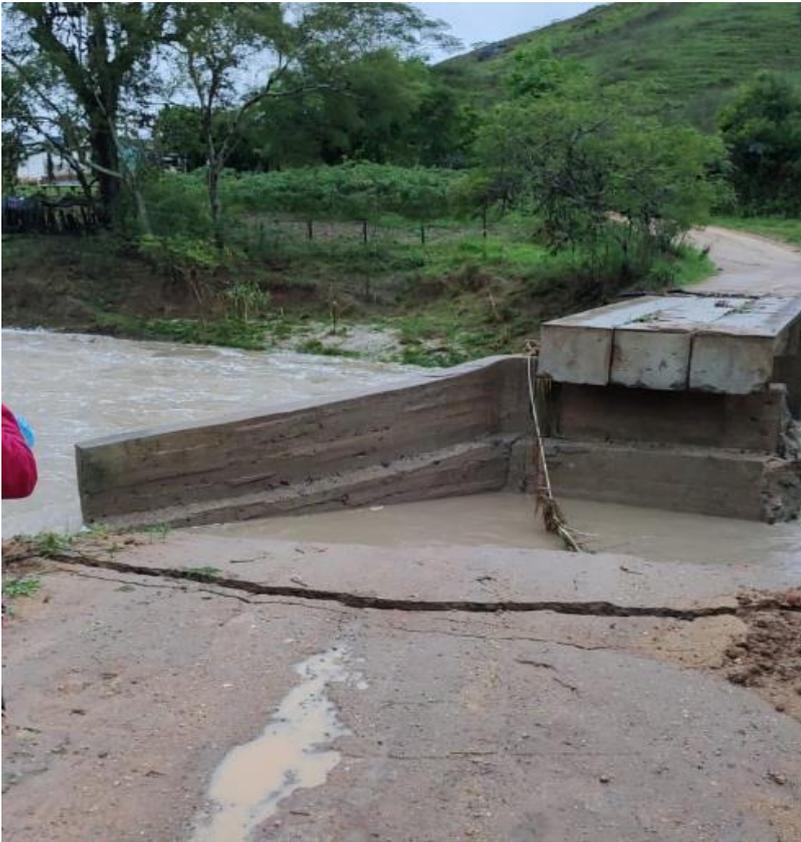
<p><b>Ecoporanga</b></p>	<p>1. (26/11/2022) Queda da ponte que liga o Distrito de Muritiba do Município de Ecoporanga-ES ao Distrito de Vila Pereira do município de Nanuque-MG. O distrito de Vila Pereira não está isolado pois tem acesso ao Município de Ponto Belo. A secretaria de obras de Ecoporanga tomou conhecimento do evento e ciente para iniciar as providências na próxima segunda-feira. Segundo o Coordenador Municipal de Defesa Civil foi uma pequena represa que rompeu e com o aumento da vazão houve a queda de uma cabeceira da ponte. No momento o volume do rio já baixou.</p> <p>FONTE: COMPDEC</p>

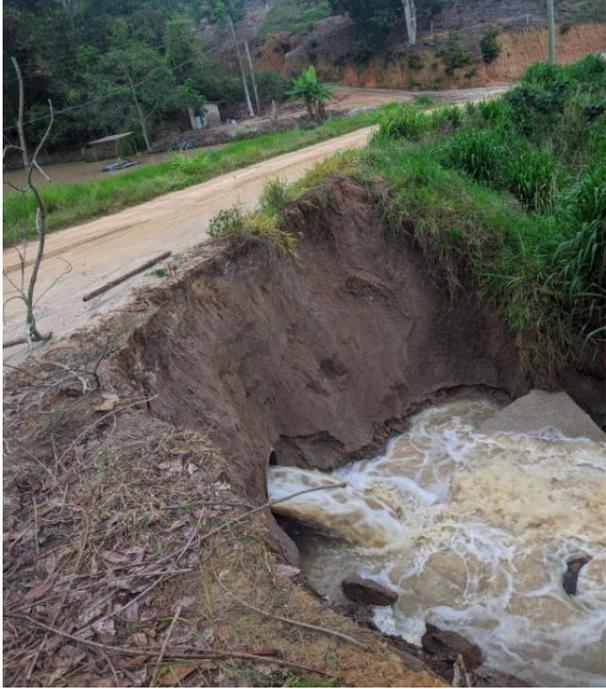
<b>Mucurici</b>	1. (25/11/2022) Vistoria de barragem na fazenda Pouso Alegre, distrito de Assentamento Córrego da Lage, segundo o engenheiro do INCAPER a mesma não apresenta risco de rompimento. FONTE: REPDEC
<b>Nova Venécia</b>	1. (24/11/2022) Diversos pontos de alagamento. Principais áreas afetadas em Corrego da Serra. FONTE: COMPDEC 2. (26/11/2022) Barragem com risco de rompimento vistoriada pela equipe de Bombeiros e repassada para o órgão competente AGERH e IDAF.

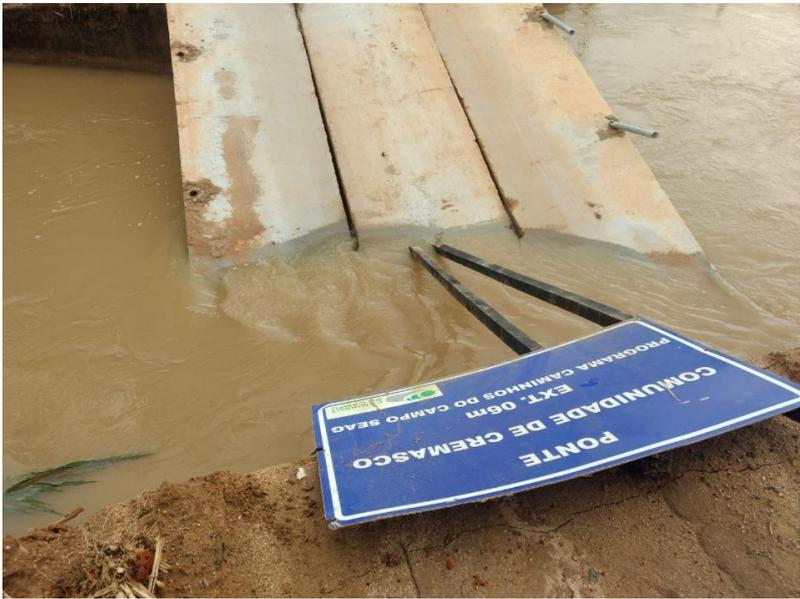
<p>FONTE: CBMES</p>
<p><b>Pedro Canário</b></p>	<ol style="list-style-type: none"><li>1. (27/11/2022) Pontos de alagamento no bairro Centro. 02 pessoas desalojadas. (COMPDEC)</li><li>2. (27/11/2022) Movimento de massa próximo a residências. Sem vítimas (COMPDEC)</li></ol>
<p><b>Pinheiros</b></p>	<ol style="list-style-type: none"><li>1. (26/11/2022) Ponte danificada na divisa entre Boa Esperança e Pinheiros. A Secretaria de Obras já foi informada e falou que iniciará as obras assim que o tempo firmar. Não há comunidade isolada pois existem caminhos alternativos. FONTE: REPDEC</li></ol>

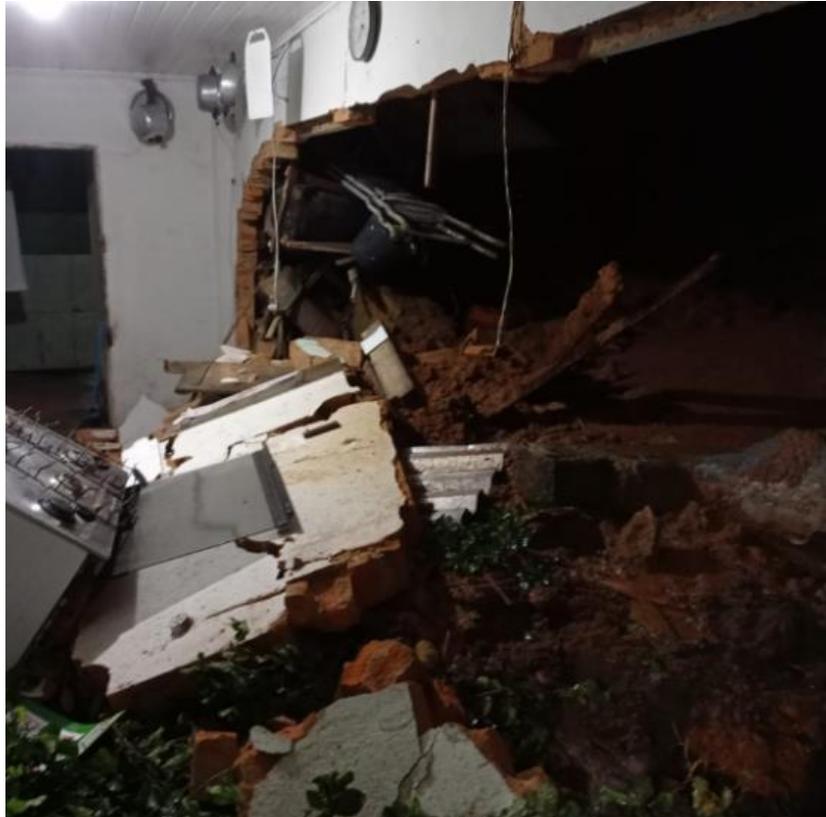
1. (27/11/2022) Deslizamento atingiu parcialmente uma residência, Centro-Rua Reginaldo Terra. Sem vítimas. O local foi isolado, duas edificações foram interditadas.

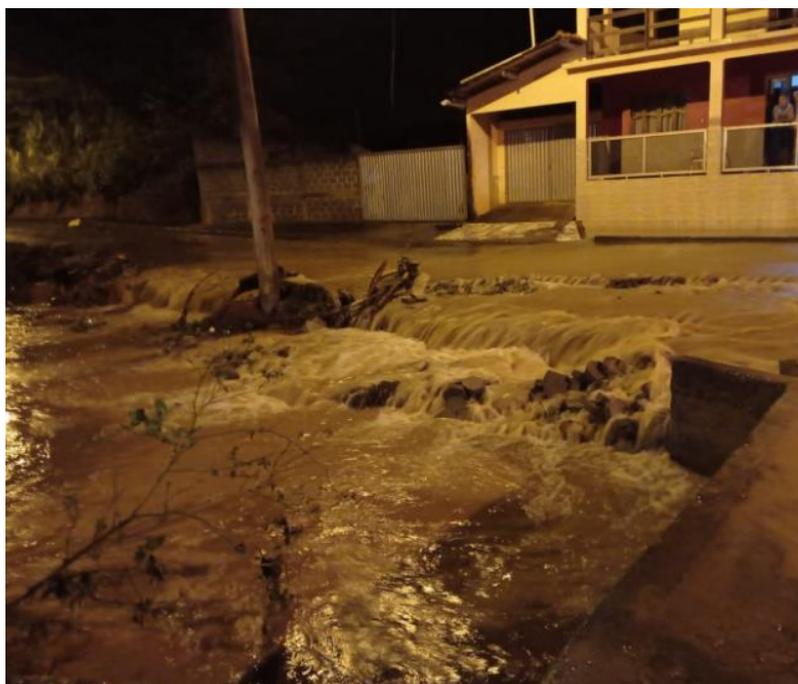
2. (27/11/2022) Obstrução de um bueiro com a interdição parcial do acesso ao bairro Vila Nova, centro. Equipes da prefeitura estão providenciando a desobstrução.

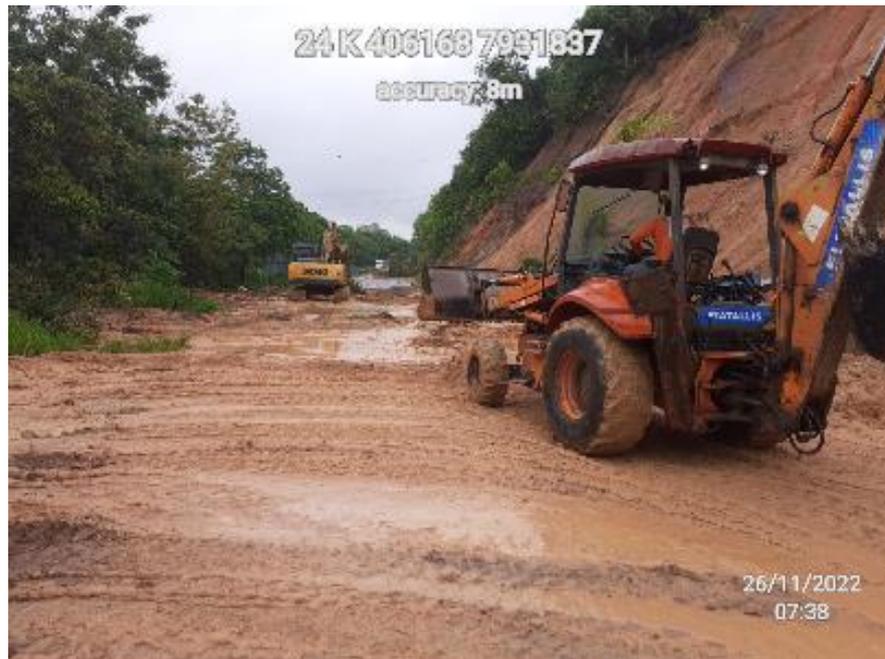
1. (21/11/2022) Desabrigados e desalojados devido à chuva do dia 21/11/2022 – 10 famílias em aluguel social (desabrigados) e 03 famílias desalojadas.
2. (26/11/2022) Queda de barreira sobre a rodovia que liga São Mateus a Nova Venécia ES-381 (Bamburral) obstruindo totalmente a via. A limpeza/desobstrução foi realizada pela prefeitura de São Mateus horas depois já normalizando o fluxo na rodovia.

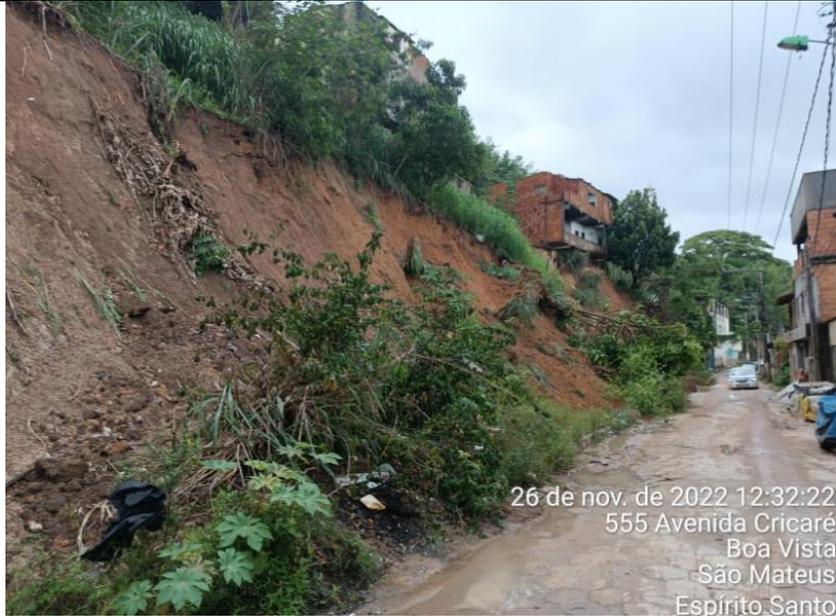
26 de nov. de 2022 12:32:22  
555 Avenida Cricaré  
Boa Vista  
São Mateus  
Espírito Santo

3. (26/11/2022) Ladeira do Besouro e Av. Cricaré –São mateus , foi constatado que há inúmeras situações de risco nessas localidades que expõem os moradores locais e os pedestres ao perigo iminente. Esta área encontra-se fragilizada devido a grande quantidade de chuvas que incidem sobre estas, o que instabilizou suas encostas, acarretando deslizamentos de massa ( terra, árvores, entulhos, obras), risco de desabamentos de moradias e queda de árvores. Quarenta e oito (48) casas foram interditadas, a quantidade de desabrigados e desalojados está em verificação.

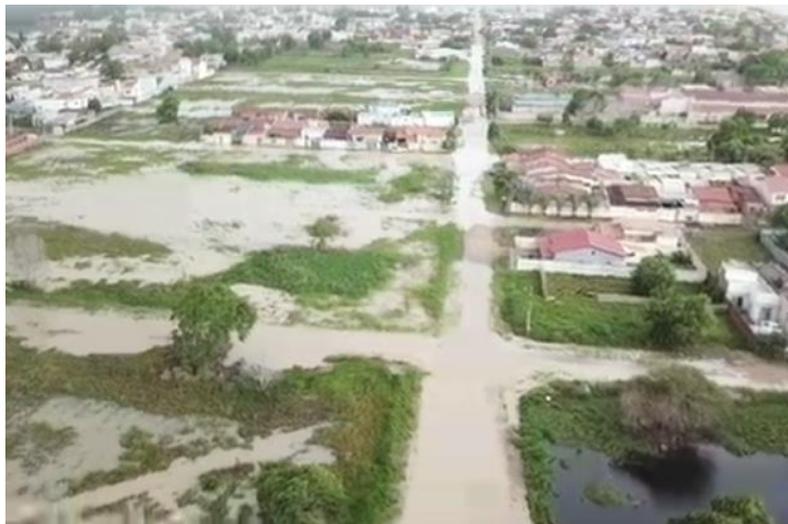
4. (27/11/2022) Em Guriri, várias ruas permanecem alagadas (REPDEC)

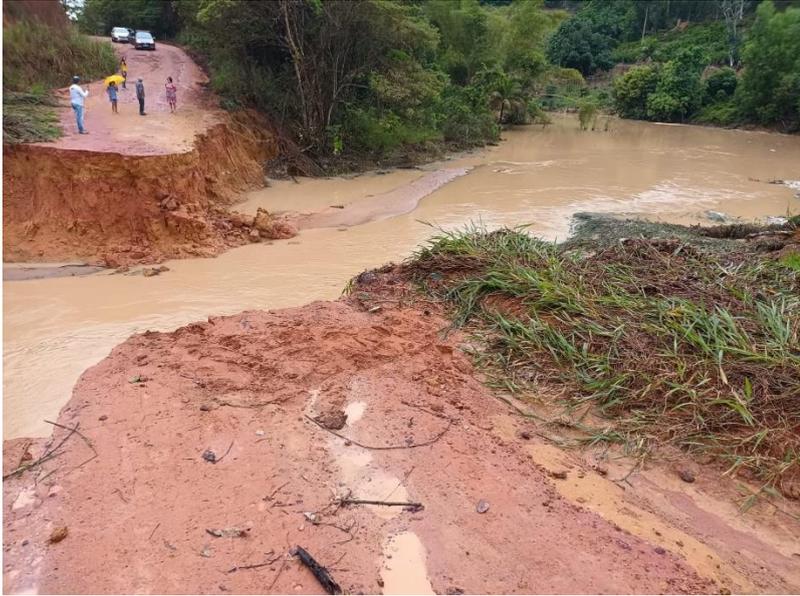
<p>foram aproximadamente 16 famílias e em Todos os Anjos cerca de 05 famílias. Ao todo 71 famílias de acordo com levantamento prévio do coordenador municipal.</p> <p>FONTE: COMPDEC</p>
<b>Vila Valério</b>	<p>1. (26/11/2022) Uma via rural foi destruída entre o município de Vila Valério e o distrito de Fátima que fica em Jaguaré, pelo aumento da vazão no córrego do Tesouro. O município através da secretaria de obras já está trabalhando para solucionar o problema. Além disso algumas barragens foram danificadas com as fortes chuvas e alguns distritos foram mais atingidos (Pintada, Tesouro, Paraju, Rio Novo e Jurama) danificando estradas, correços e lavouras.</p> <p>FONTE: COMPDEC</p>

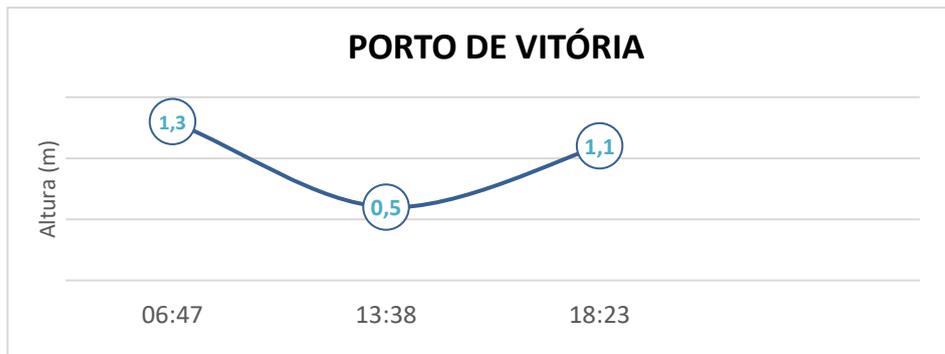
No dia 28 de Novembro de 2022, em Vitória, conforme gráfico, podemos observar que a primeira baixa-mar ocorre às 13h38min. A primeira preia-mar acontece às 06h47min e a seguinte preia-mar ocorrerá às 18h23min.

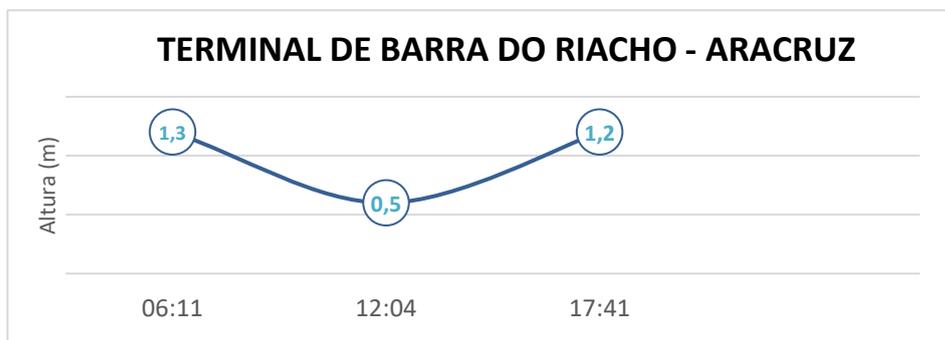
No dia 28 de Novembro de 2022, em Barra do Riacho - Aracruz, conforme gráfico, podemos observar que a primeira baixa-mar ocorre às 12h04min. A primeira preia-mar acontece às 06h11min e a seguinte preia-mar ocorrerá às 17h41min.

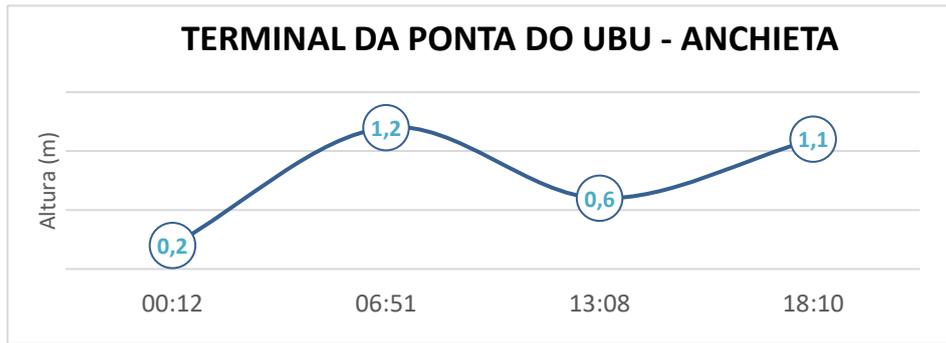
No dia 28 de Novembro de 2022, em Ponta do Ubu - Anchieta, conforme gráfico, podemos observar que a primeira baixa-mar ocorre às 00h12min e a segunda as 13h08min. A primeira preia-mar acontece às 06h51min e a seguinte preia-mar ocorrerá às 18h10min.
