## BOLETIM EXTRAORDINÁRIO DA DEFESA CIVIL

Atualizado às 11h de 28 de Novembro de 2022

A Coordenadoria Estadual de Proteção e Defesa Civil, órgão pertencente ao Corpo de Bombeiros Militar do Estado do Espírito Santo, registra:

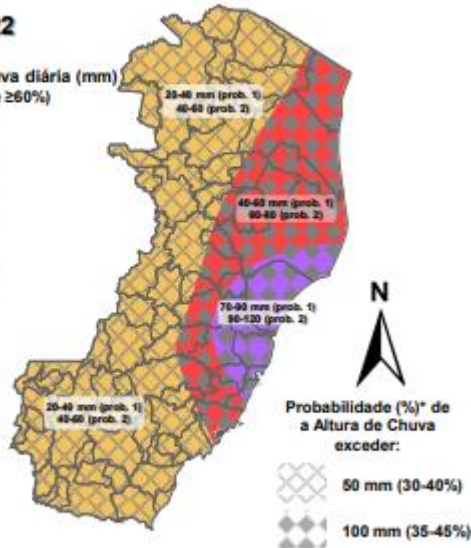
Altura de chuva diária (mm)  
(Probabilidade  $\geq 60\%$ )

O tempo continua instável durante esta segunda-feira (28). Ocorre variação de nuvens no estado e estão previstas chuvas e pancadas de chuva em todas as regiões, sendo moderadas a fortes em alguns trechos (Figura 2a). O total diário de chuva pode ser expressivo em alguns pontos, com maior probabilidade entre a Grande Vitória e o centro-nordeste capixaba (ver avisos na Figura 4a). Não se descarta alguma trovoada isolada.

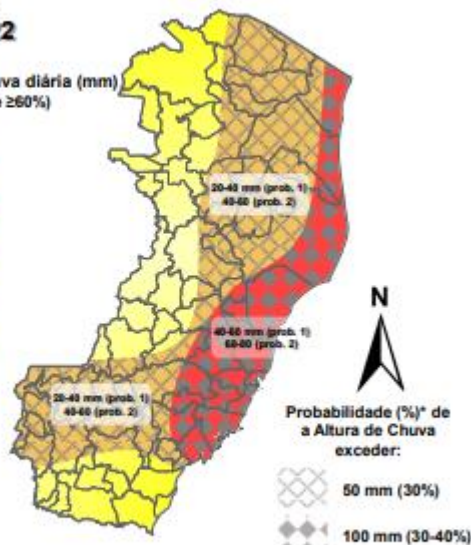
Altura de chuva diária (mm)  
(Probabilidade  $\geq 60\%$ )

Terça-feira (29) também com previsão de tempo instável, com destaque para a faixa leste capixaba. Ocorre variação de nuvens no estado e estão previstas chuvas e pancadas de chuva em todas as regiões, sendo moderadas a fortes em alguns trechos (Figura 2b). O total diário de chuva pode ser expressivo em alguns trechos, com maior probabilidade entre a Grande Vitória e o litoral norte capixaba (ver avisos na Figura 4b). Não se descarta alguma trovoada isolada.

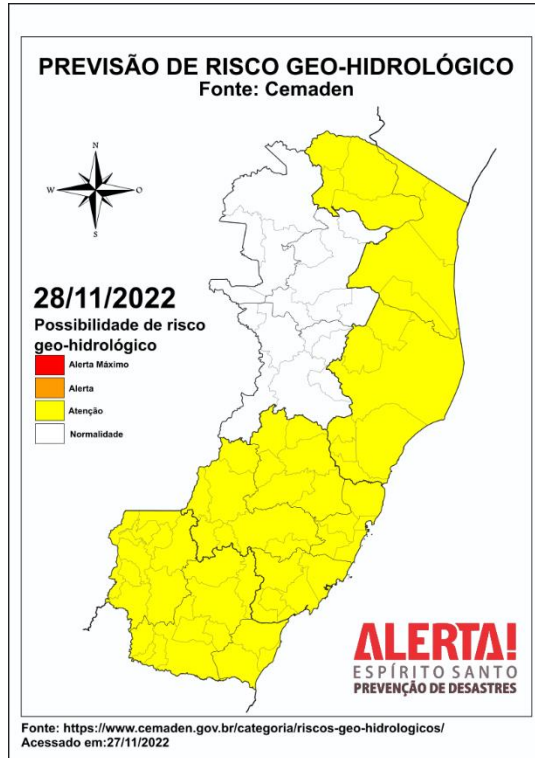
##### a. Risco Geológico

Considera-se MODERADA a possibilidade de ocorrência de movimentos de massa nas mesorregiões Sul, Central e Litoral Norte Espírito-Santense, devido aos acumulados da última semana e à previsão de chuva ao longo de dia, que poderá ser na forma de pancadas, e ser suficiente para deflagrar deslizamentos de terra pontuais. (CEMADEN)

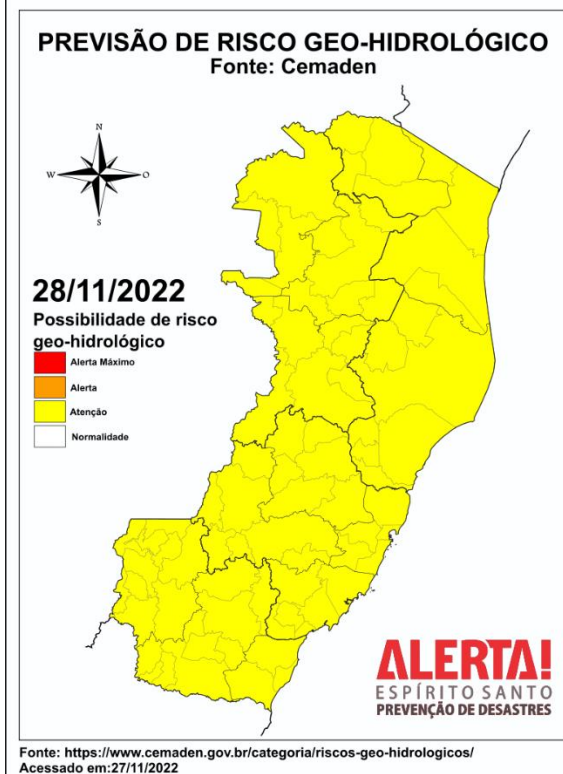
##### b. Risco Hidrológico

Considerando a previsão meteorológica para amanhã, é MODERADA a possibilidade de ocorrências relacionadas aos processos hidrológicos nas mesorregiões do estado de Espírito Santo. Devido à previsão de pancadas de chuva, que poderá variar entre moderada a forte em algumas localidades. Neste contexto, não se descarta a ocorrência de enxurradas, inundações pontuais dos córregos canalizados em áreas urbanas, extravasamento dos canais de drenagem e alagamentos temporários de áreas rebaixadas. (CEMADEN)

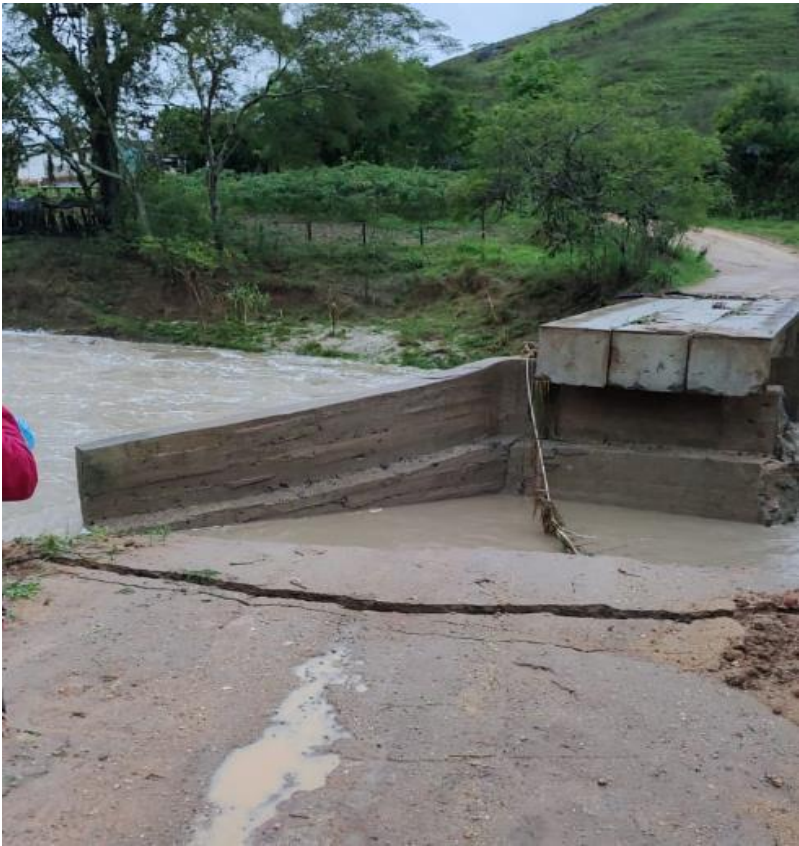
| <p><b>Ecoporanga</b></p> | <p>1. (26/11/2022) Queda da ponte que liga o Distrito de Muritiba do Município de Ecoporanga-ES ao Distrito de Vila Pereira do município de Nanuque-MG. O distrito de Vila Pereira não está isolado pois tem acesso ao Município de Ponto Belo. A secretaria de obras de Ecoporanga tomou conhecimento do evento e ciente para iniciar as providências na próxima segunda-feira. Segundo o Coordenador Municipal de Defesa Civil foi uma pequena represa que rompeu e com o aumento da vazão houve a queda de uma cabeceira da ponte. No momento o volume do rio já baixou.</p> <p>FONTE: COMPDEC</p> |

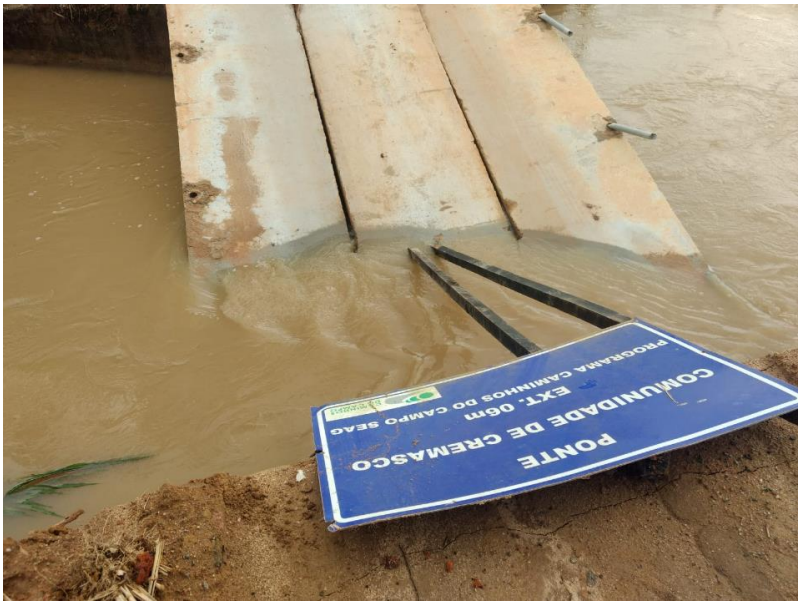
| <b>Pinheiros</b> | <ol style="list-style-type: none"><li>1. (26/11/2022) Ponte danificada na divisa entre Boa Esperança e Pinheiros. A Secretaria de Obras já foi informada e falou que iniciará as obras assim que o tempo firmar. Não há comunidade isolada pois existem caminhos alternativos.<br/>FONTE: REPDEC</li></ol> <ol style="list-style-type: none"><li>2. (27/11/2022) Estrada que liga Barra seca a fazenda Coopersanto está com tráfego restrito, devido as chuvas dos últimos dias.(REPDEC)</li></ol> |

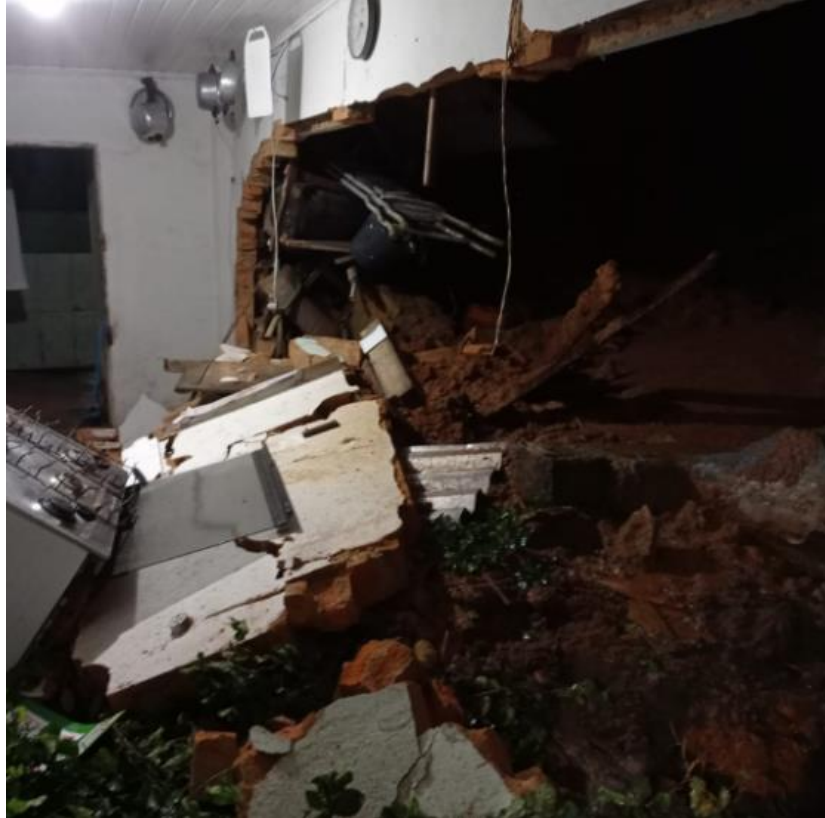
1. (27/11/2022) Deslizamento atingiu parcialmente uma residência, Centro-Rua Reginaldo Terra. Sem vítimas. O local foi isolado, duas edificações foram interditadas.

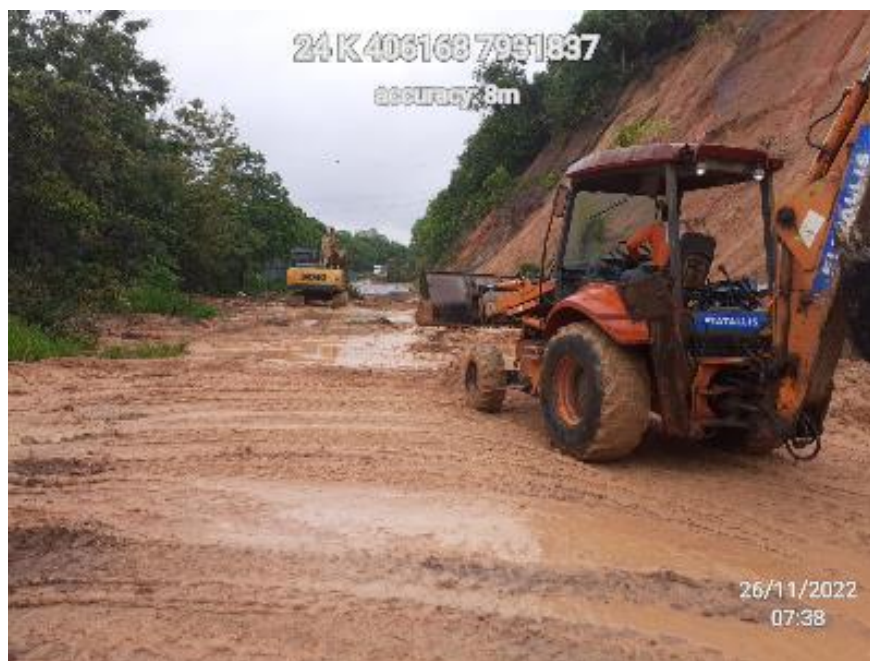
1. (21/11/2022) Desabrigados e desalojados devido à chuva do dia 21/11/2022 – 10 famílias em aluguel social (desabrigados) e 03 famílias desalojadas.
2. (26/11/2022) Queda de barreira sobre a rodovia que liga São Mateus a Nova Venécia ES-381 (Bamburral) obstruindo totalmente a via. A limpeza/desobstrução foi realizada pela prefeitura de São Mateus horas depois já normalizando o fluxo na rodovia.

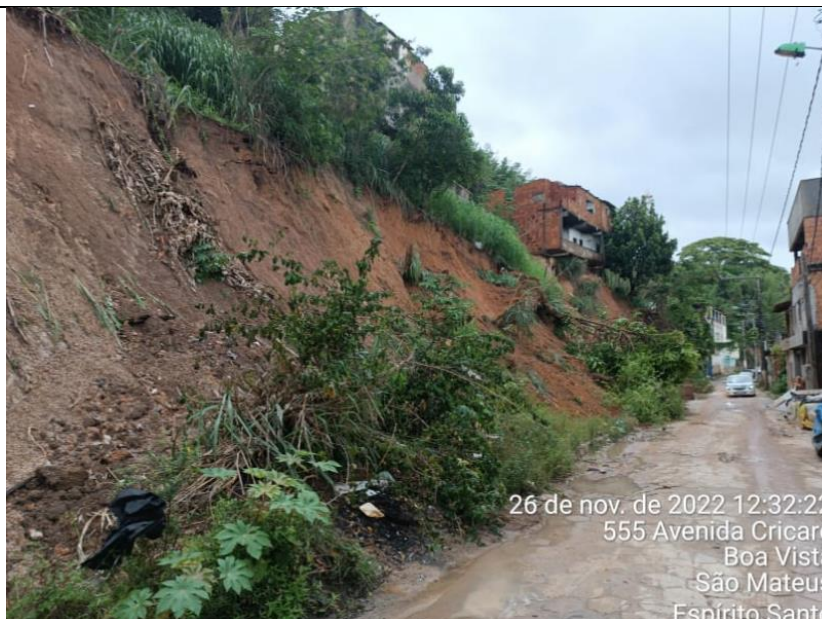
3. (26/11/2022) Ladeira do Besouro e Av. Cricaré –São mateus , foi constatado que há inúmeras situações de risco nessas localidades que expõem os moradores locais e os pedestres ao perigo iminente. Esta área encontra-se fragilizada devido a grande quantidade de chuvas que incidem sobre estas, o que instabilizou suas encostas, acarretando deslizamentos de massa ( terra, árvores, entulhos, obras), risco de desabamentos de moradias e queda de árvores. Quarenta e oito (48) casas foram interditadas, a quantidade de desabrigados e desalojados está em verificação.

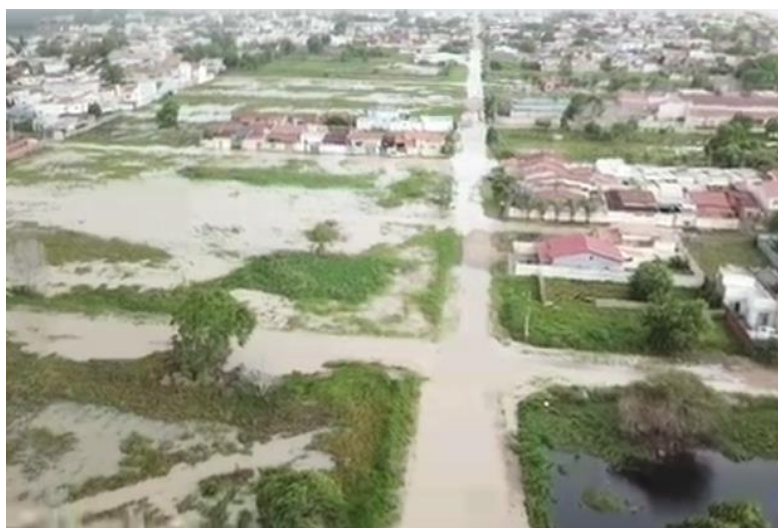
4. (27/11/2022) Em Guriri, várias ruas permanecem alagadas (REPDEC)

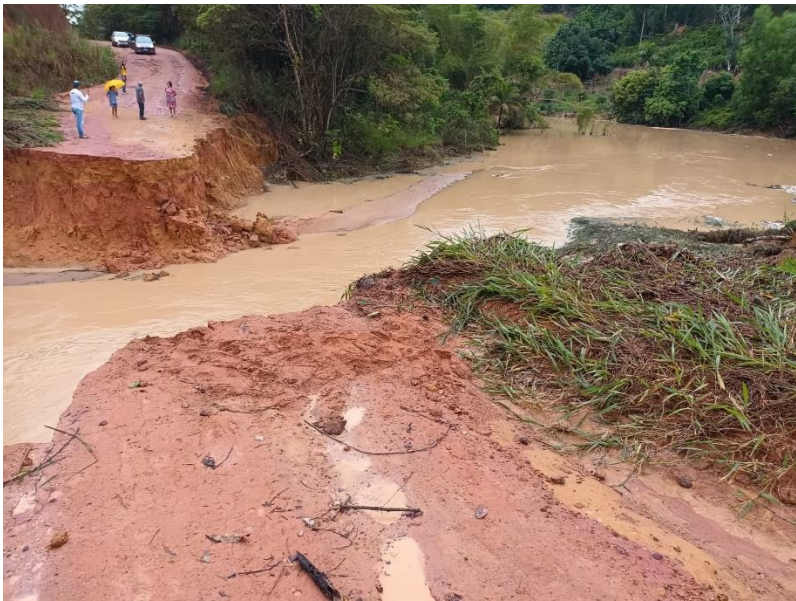
| <b>Vila Valério</b> | <p>1. (26/11/2022) Uma via rural foi destruída entre o município de Vila Valério e o distrito de Fátima que fica em Jaguaré, pelo aumento da vazão no córrego do Tesouro. O município através da secretaria de obras já está trabalhando para solucionar o problema. Além disso algumas barragens foram danificadas com as fortes chuvas e alguns distritos foram mais atingidos (Pintada, Tesouro, Paraju, Rio Novo e Jurama) danificando estradas, correios e lavouras.</p> <p>FONTE: COMPDEC</p> |

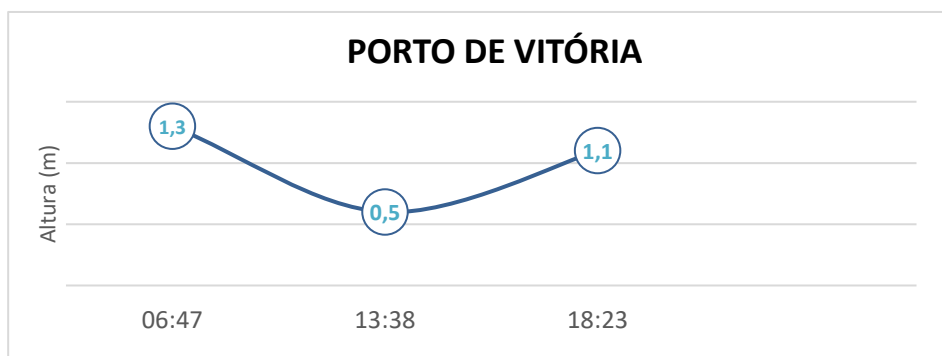
No dia 28 de Novembro de 2022, em Vitória, conforme gráfico, podemos observar que a primeira baixa-mar ocorre às 13h38min. A primeira preia-mar acontece às 06h47min e a seguinte preia-mar ocorrerá às 18h23min.

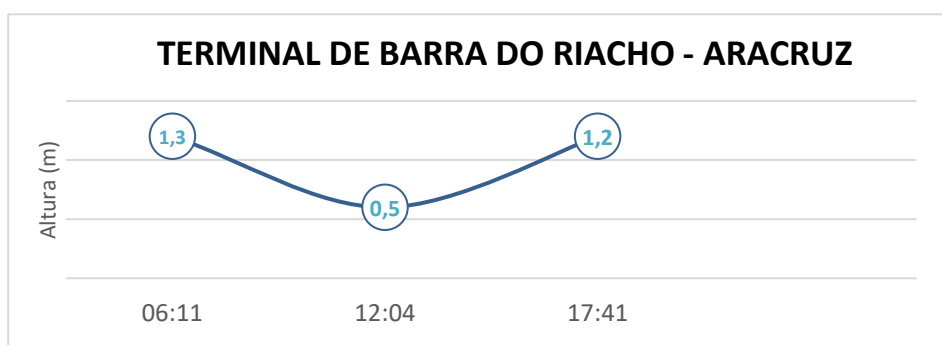
No dia 28 de Novembro de 2022, em Barra do Riacho - Aracruz, conforme gráfico, podemos observar que a primeira baixa-mar ocorre às 12h04min. A primeira preia-mar acontece às 06h11min e a seguinte preia-mar ocorrerá às 17h41min.

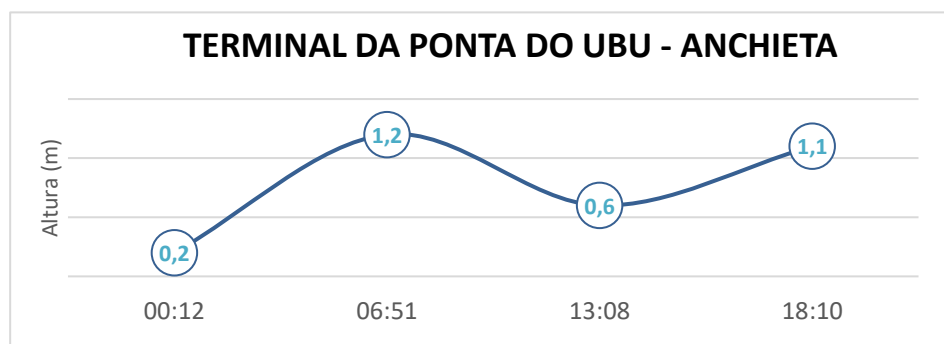
No dia 28 de Novembro de 2022, em Ponta do Ubu - Anchieta, conforme gráfico, podemos observar que a primeira baixa-mar ocorre às 00h12min e a segunda às 13h08min. A primeira preia-mar acontece às 06h51min e a seguinte preia-mar ocorrerá às 18h10min.
