BOLETIM EXTRAORDINÁRIO DA DEFESA CIVIL

Atualizado às 06h de 03 de dezembro de 2022

A Coordenadoria Estadual de Proteção e Defesa Civil, órgão pertencente ao Corpo de Bombeiros Militar do Estado do Espírito Santo, registra:

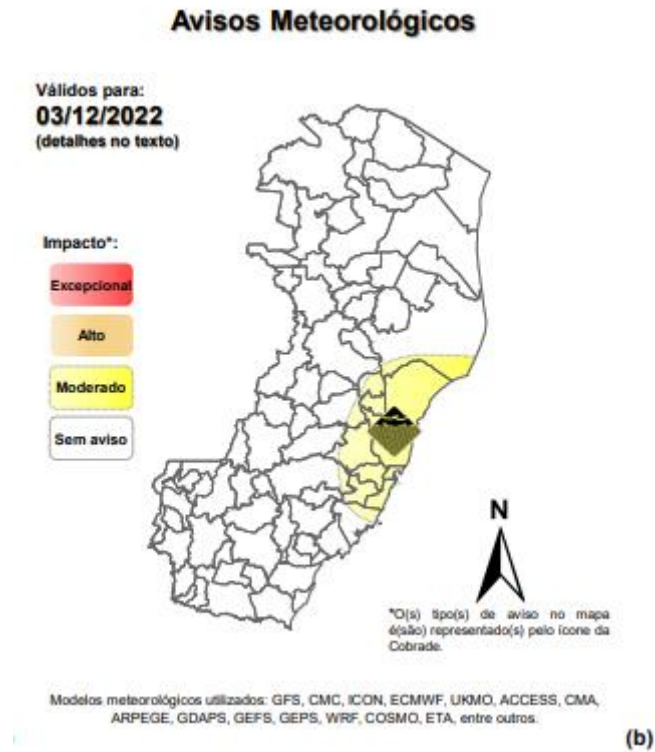
3.1. AVISOS BOLETIM METEOROLÓGICO DA CEPDEC

Validade	Tipo	Impacto	Região Afetada
03/12/2022	Chuvas intensas	Moderado	Grande Vitória, "Três Santas" e microrregião de Aracruz (Fig. 4b – área amarelada)

Avisos meteorológicos vigentes, de acordo com a previsão da Cepdec. Fonte: BAMES
