BOLETIM EXTRAORDINÁRIO DA DEFESA CIVIL

Atualizado às 11h de 03 de dezembro de 2022

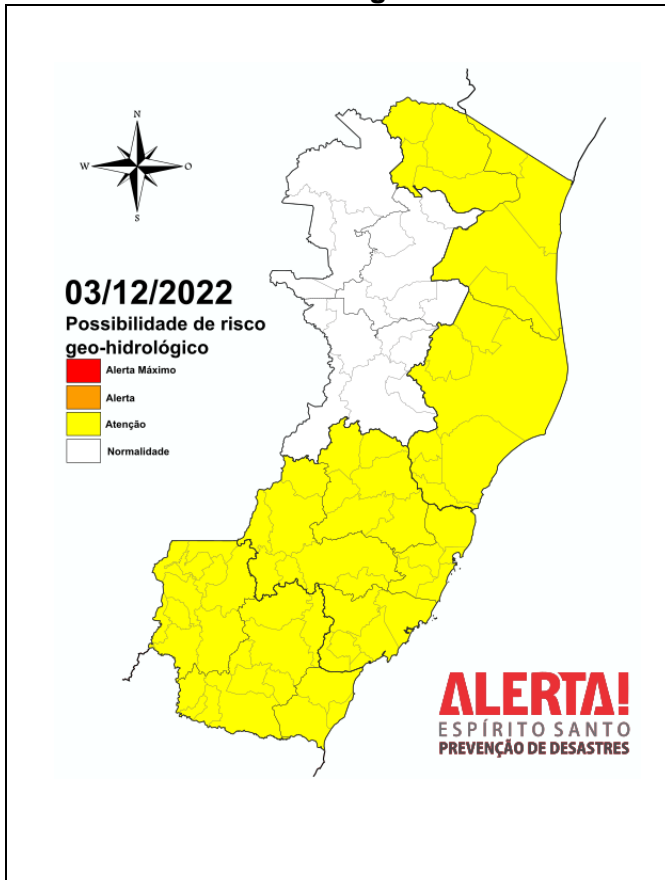
a. Risco Geológico

Considera-se **MODERADA** a possibilidade de ocorrência de movimentos de massa no Sul, Centro e Norte Espírito-Santense devido à previsão meteorológica indicar chuva moderada à forte ao longo do dia, que poderá ser suficiente para deflagrar deslizamentos de terra nas áreas com suscetibilidade.

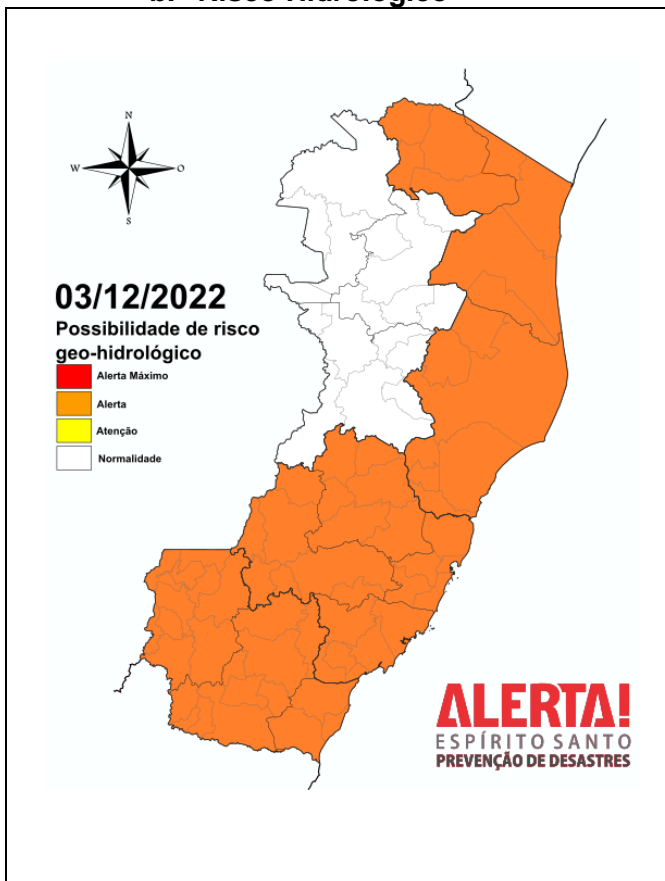
b. Risco Hidrológico

Considera-se **ALTA** a possibilidade de ocorrências relacionadas aos processos hidrológicos nas mesorregiões: Litoral Norte, Central e Litoral Sul Espírito Santense. Onde poderão ocorrer pancadas de chuva de intensidade moderada a forte em algumas localidades. Neste caso é **ALTA** a possibilidade de ocorrência de enxurradas, inundações pontuais dos córregos canalizados em áreas urbanas, extravasamento dos canais de drenagem e alagamentos temporários de áreas rebaixadas.

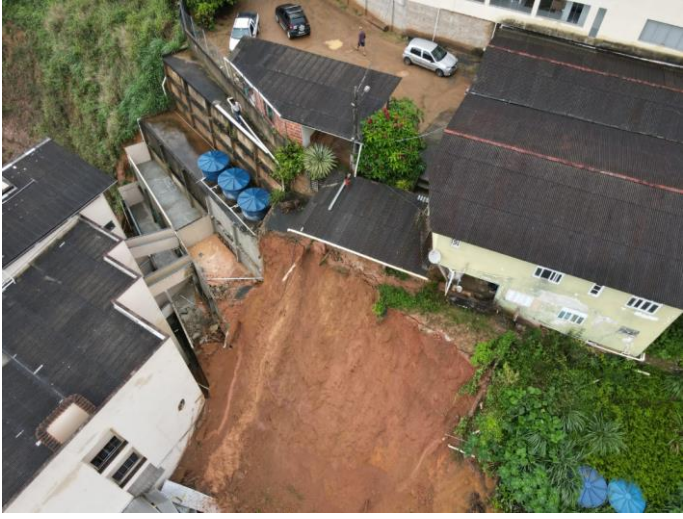
<p>Santa Tereza</p>	<p>1. (02/12/2022) Deslizamento em área residencial no centro de Santa Tereza. Equipes no local.</p>

<p>2. (02/12/2022) Centro: houve o colapso de um muro de contenção com a queda sobre um galpão comercial, houve a interdição do galpão, 01 prédio e 03 casas confrontantes. (18 desalojados).</p> <p>3. (02/12/2022) Na via entre Santa Tereza e fundão foram identificados 47 pontos com quedas de barreiras. E o comprometimento parcial de 01 ponte. (Após os trabalhos de máquinas trânsito segue fluindo em meia pista).</p>
<p>Viana</p>	<p>(02/12/2022) Pontos de alagamento nos bairros Areinha, Arlindo Villaschi, Canaã, Campo verde, Industrial, Ipanema, Marcilio de Noronha, Morada de Bathania, Ribeira, Santa Terezinha, Universal, Verona.</p> <p>FONTE: CIODES</p>
<p>Jaguaré</p>	<p>(03/12/2022) Área alagada Caximbal a município sede. Interdição Caximbal a Japira. Alguns pontos de deslizamento.</p> <p>FONTE: REPDEC</p>

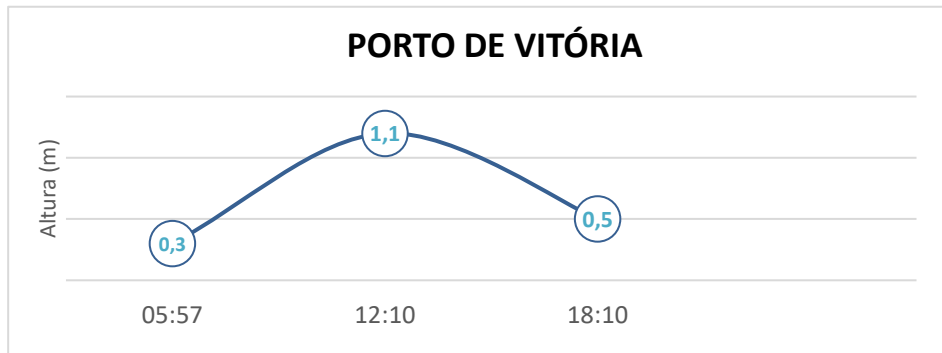
No dia 03 de dezembro de 2022, em Vitória, conforme gráfico, podemos observar que a primeira baixa-mar ocorre às 05h57min e a segunda baixa-mar ocorre às 18h10min. A primeira preia-mar acontece às 12h10min.

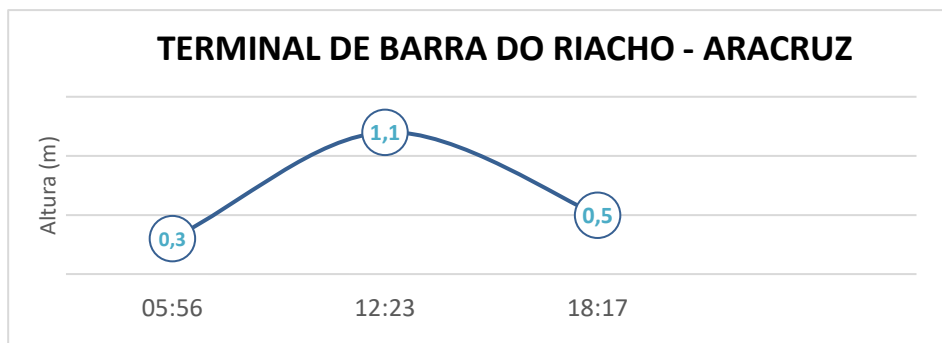
No dia 03 de dezembro de 2022, em Barra do Riacho - Aracruz, conforme gráfico, podemos observar que a primeira baixa-mar ocorre às 05h56min e a segunda ocorre às 18h17min. A primeira preia-mar acontece às 12h23min.

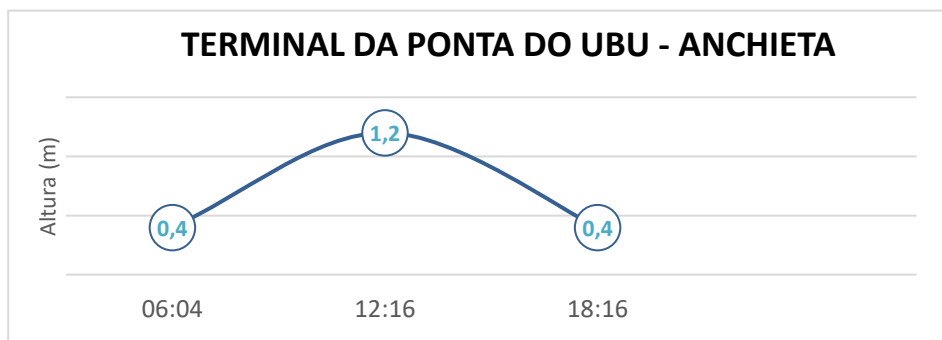
No dia 03 de dezembro de 2022, em Ponta do Ubu - Anchieta, conforme gráfico, podemos observar que a primeira baixa-mar ocorre às 06h04min e a segunda as 18h16min. A primeira preia-mar acontece às 12h16min.
