BOLETIM EXTRAORDINÁRIO DA DEFESA CIVIL

Atualizado às 06h de 04 de dezembro de 2022

A Coordenadoria Estadual de Proteção e Defesa Civil, órgão pertencente ao Corpo de Bombeiros Militar do Estado do Espírito Santo, registra:

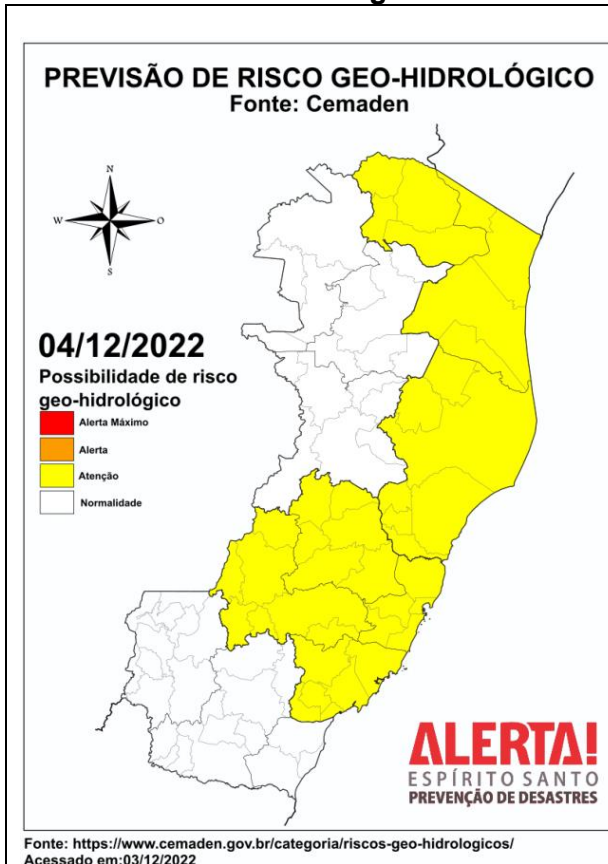
a. Risco Geológico

Considera-se **MODERADA** a possibilidade de ocorrência de movimentos de massa na região Centro e Norte Espírito-Santense devido à previsão meteorológica indicar chuva moderada à forte ao longo do dia, que poderá ser suficiente para deflagrar deslizamentos de terra nas áreas com suscetibilidade.

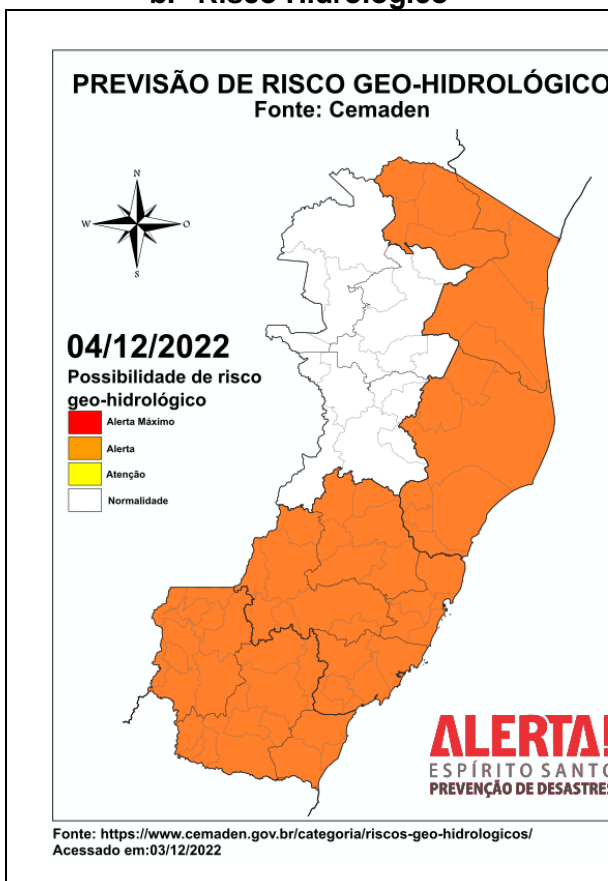
b. Risco Hidrológico

Considera-se **ALTA** a possibilidade de ocorrências relacionadas aos processos hidrológicos nas mesorregiões: Litoral Norte, Central e Sul Espírito-Santense. Onde poderão ocorrer pancadas de chuva de intensidade moderada a forte em algumas localidades. Neste caso é **ALTA** a possibilidade de ocorrência de enxurradas, inundações pontuais dos córregos canalizados em áreas urbanas, extravasamento dos canais de drenagem e alagamentos temporários de áreas rebaixadas.

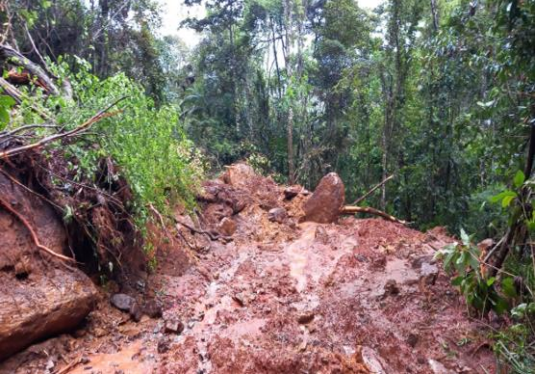
<p>devido a queda de barreiras.</p> <ol style="list-style-type: none">3. (03/12/2022) Em Rio da Prata canos da CESAN foram quebrados após queda de barreira e comunidade está sem água.4. (03/12/2022) Queda de barreira em diversos pontos da estrada entre Mangaraí e Rio do Meio. Estradas vicinais e rurais que cortam todo o município com diversas quedas de barreiras.

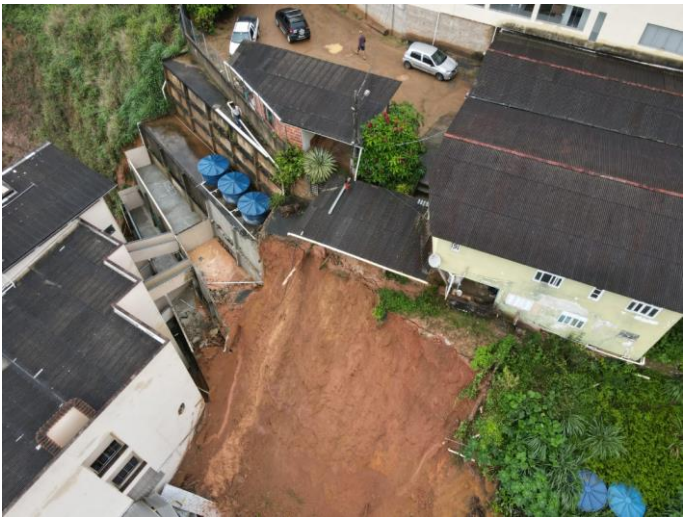
<p>Santa Tereza</p>	<ol style="list-style-type: none">1. (02/12/2022) Deslizamento em área residencial no centro de Santa Tereza. Equipes no local.

<ol style="list-style-type: none">2. (02/12/2022) Centro: houve o colapso de um muro de contenção com a queda sobre um galpão comercial, houve a interdição do galpão, 01 prédio e 03 casas confrontantes. (18 desalojados).3. (02/12/2022) Na via entre Santa Tereza e fundão foram identificados 47 pontos com quedas de barreiras. E o comprometimento parcial de 01 ponte. (Após os trabalhos de máquinas trânsito segue fluindo em meia pista).
<p>Viana</p>	<ol style="list-style-type: none">1. (02/12/2022) Pontos de alagamento nos bairros Areinha, Arlindo Villaschi, Canaã, Campo verde, Industrial, Ipanema, Marcilio de Noronha, Morada de Bathania, Ribeira, Santa Terezinha, Universal, Verona.2. (03/12/2022) De acordo com a COMPDEC do município, no dia de hoje cerca de 339 ocorrências foram recebidas. No total foram resgatadas 185 pessoas. Cerca de 18 árvores com risco foram cortadas. Houve também um registro de 112 pontos de alagamento; 111 ocorrências de deslizamento e 43 desabamento de edificações ou parte delas. <p>FONTE: CIODES</p>

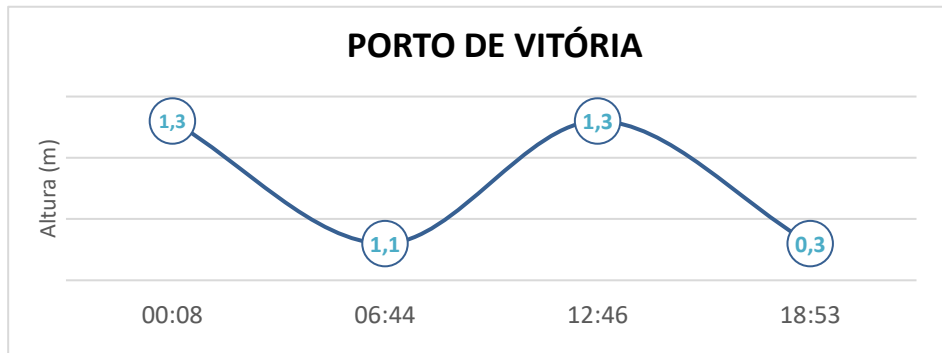
No dia 04 de dezembro de 2022, em Vitória, conforme gráfico, podemos observar que a primeira baixa-mar ocorre às 06h44min e a segunda baixa-mar ocorre às 18h53min. A primeira preia-mar acontece às 06h44min e a segunda as 18h53min..

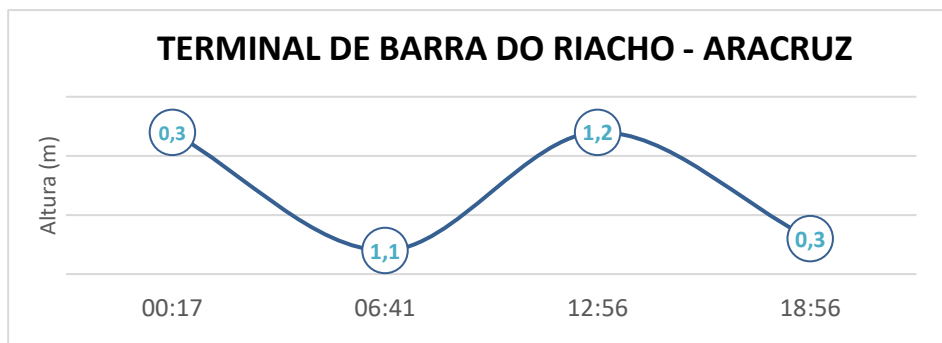
No dia 04 de dezembro de 2022, em Barra do Riacho - Aracruz, conforme gráfico, podemos observar que a primeira baixa-mar ocorre às 06h41min e a segunda ocorre às 18h56min. A primeira preia-mar acontece às 00h17min e a segunda 12h56min.

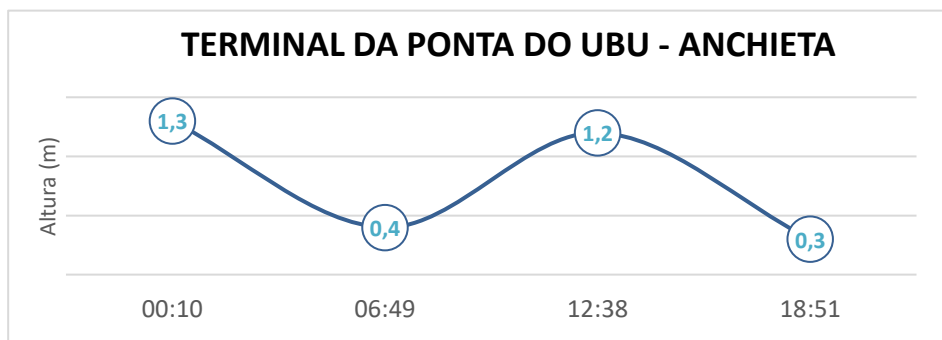
No dia 04 de dezembro de 2022, em Ponta do Ubu - Anchieta, conforme gráfico, podemos observar que a primeira baixa-mar ocorre às 06h49min e a segunda as 18h51min. A primeira preia-mar acontece às 00h10min e a segunda 12h38min.
