BOLETIM EXTRAORDINÁRIO DA DEFESA CIVIL

Atualizado às 06h de 23 de dezembro de 2022

A Coordenadoria Estadual de Proteção e Defesa Civil, órgão pertencente ao Corpo de Bombeiros Militar do Estado do Espírito Santo, registra:

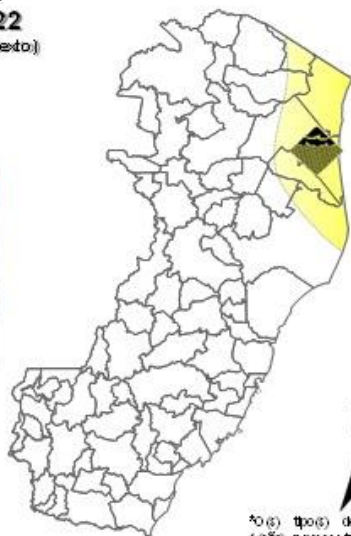
Avisos Meteorológicos

Validade	Tipo	Impacto	Região Afetada
23/12/2022	Chuvas intensas	Moderado	Extremo-nordeste (Fig. 4b)

Impactos: moderado – prob. de 30-50% (exceto tempestades severas) e alto – prob. >50% para o tempo severo previsto (tipo). Excepcional: prob. para tempo sev. raro.

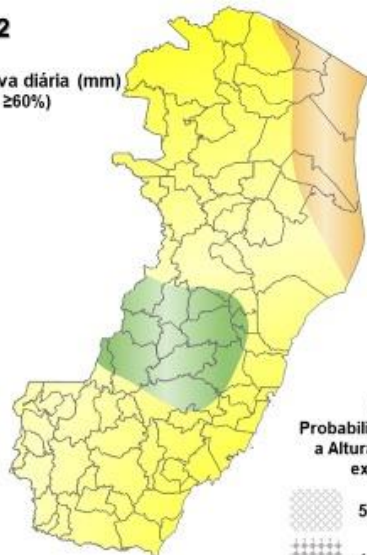
Previsão Probabilística de Chuva

Altura de chuva diária (mm)
(Probabilidade $\geq 60\%$)

Probabilidade (%)* de
a Altura de Chuva
exceder:

Na sexta-feira (23), ocorre variação de nuvens e a temperatura segue amena para esta época do ano na maioria das regiões. Chove a qualquer hora em vários trechos do estado, podendo cair na forma de pancada, principalmente no extremo-nordeste capixaba, onde alguns pontos ainda podem ter chuva moderada a forte, mas com probabilidade baixa para acumulados excepcionais.

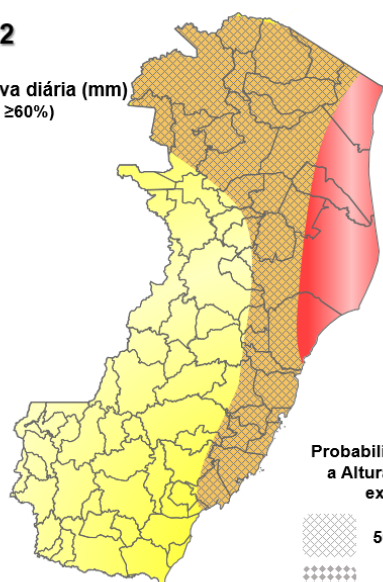
Previsão Probabilística de Chuva

Altura de chuva diária (mm)
(Probabilidade $\geq 60\%$)

Probabilidade (%)* de
a Altura de Chuva
exceder:

Sábado (24) também com variação de nebulosidade no estado e previsão de pancadas de chuva a qualquer hora na maioria das regiões, podendo ser moderadas a ocasionalmente fortes em trechos da faixa leste e parte do setor norte capixaba (Figura 2c).

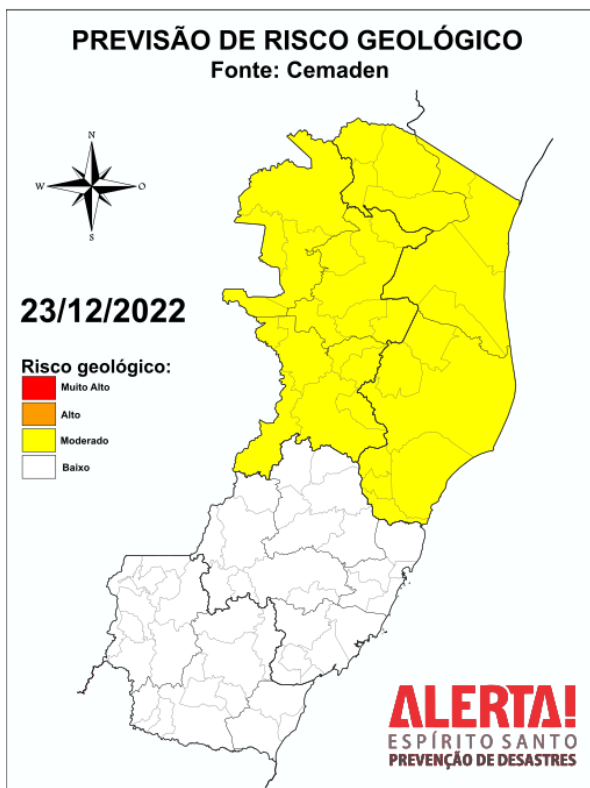
Risco Geológico

Considera-se **MODERADA** (em amarelo, na Figura 2) a possibilidade de ocorrência de movimentos de massa nas mesorregiões Noroeste e Litoral Norte Espírito-Santense. A previsão de chuva que pode atingir valores significativos em alguns locais, associada aos acumulados já observados em alguns municípios, pode ser suficiente para deflagrar deslizamentos pontuais, especialmente nas áreas de risco previamente mapeadas e outras áreas mais suscetíveis a estes processos.

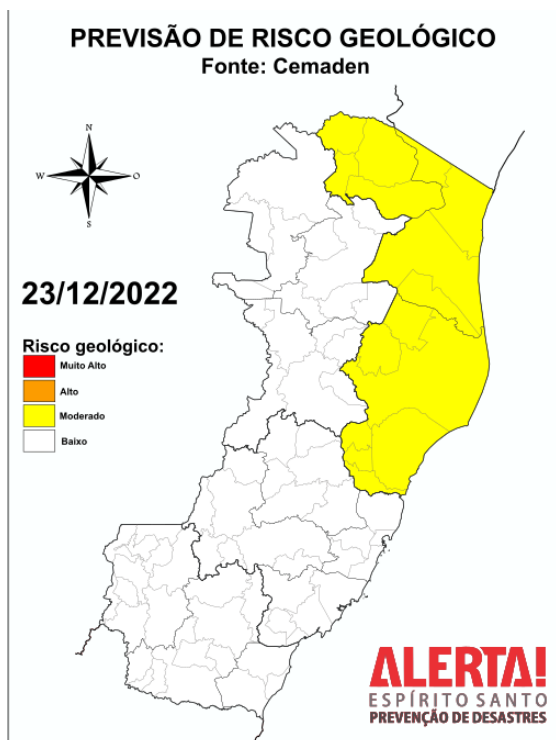
Risco Hidrológico

Considerando a previsão meteorológica para amanhã, é **MODERADA** a possibilidade de ocorrências hidrológicas na mesorregião Litoral Norte Espírito-Santense no Espírito Santo, devido à previsão de chuva moderada com possibilidade de pancadas localmente fortes ao longo do dia.

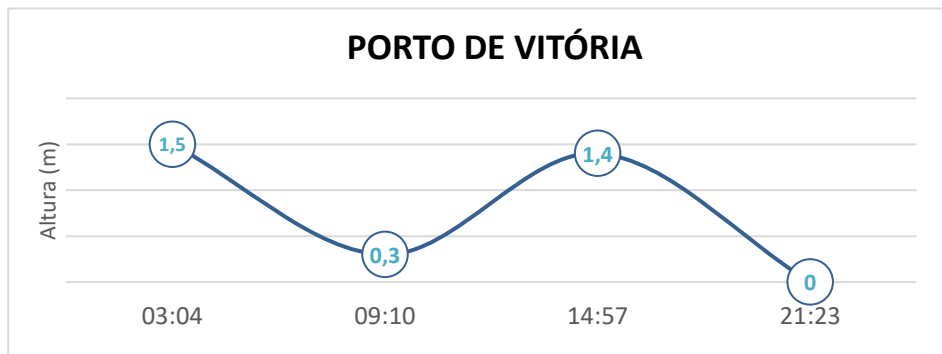
No dia 23 de dezembro de 2022, em Vitória, conforme gráfico, podemos observar que a primeira baixa-mar ocorre às 09h10min e a segunda as 21h23min. A primeira preia-mar acontece às 03h04min e a segunda as 14h57min.

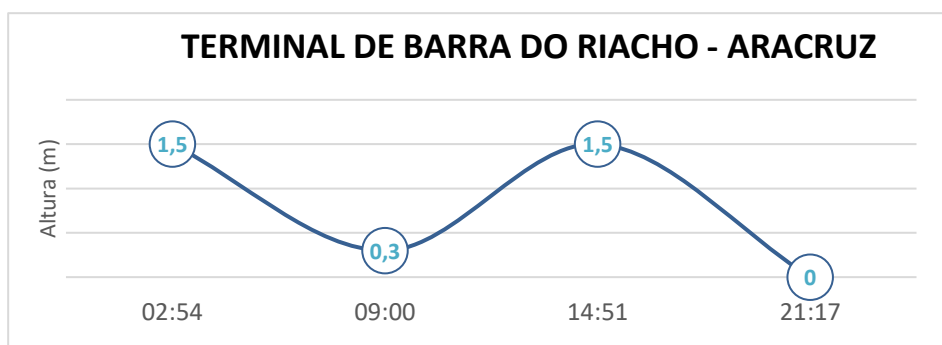
No dia 23 de dezembro de 2022, em Barra do Riacho - Aracruz, conforme gráfico, podemos observar que a primeira baixa-mar ocorre às 09h00min e a segunda ocorre às 21h17min. A primeira preia-mar acontece às 02h54min e a segunda 21h17min.

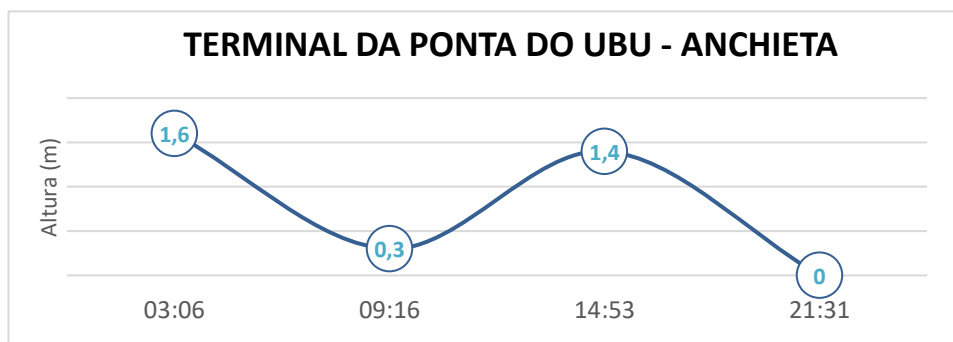
No dia 23 de dezembro de 2022, em Ponta do Ubu - Anchieta, conforme gráfico, podemos observar que a primeira baixa-mar ocorre às 09h16min e a segunda as 21h31min. A primeira preia-mar acontece às 03h06min e a segunda as 14h53min.
