BOLETIM EXTRAORDINÁRIO DA DEFESA CIVIL

Atualizado às 06h de 07 de Janeiro de 2023

A Coordenadoria Estadual de Proteção e Defesa Civil, órgão pertencente ao Corpo de Bombeiros Militar do Estado do Espírito Santo, registra:

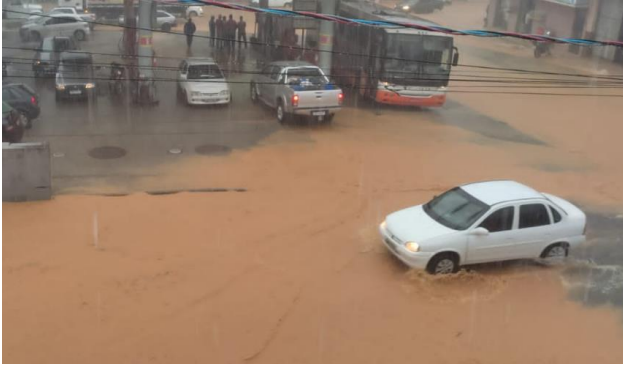
Boa Esperança	<p>1. (06/01/2023) Queda de muro, bairro Boa Mira, atingiu a varanda de uma residência. Quatro pessoas desalojadas. Fonte:COMPDEC</p>
Conceição de Castelo	<p>1. (06/01/2023) Pontos de alagamento na Av. José Grilo. A água escoou</p>

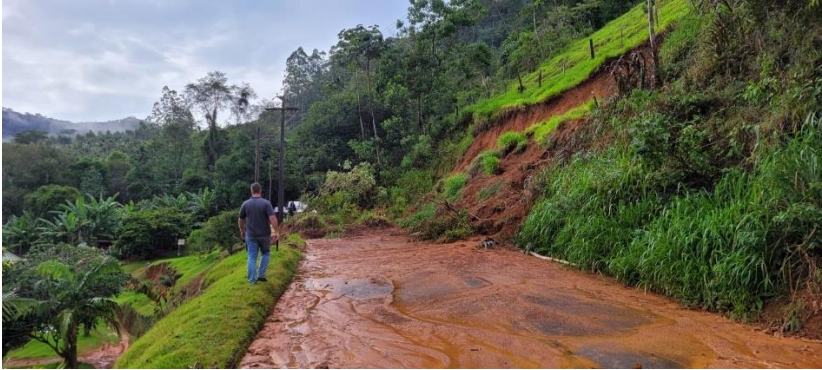
<p>Fonte: Compdec</p>
Domingos Martins	<p>1. (06/01/2023) Movimento de massa na comunidade São Miguel. Sem vítimas</p>

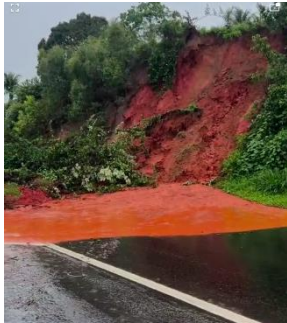
<p>Fonte:Compdec</p>
Fundão	<p>1. (06/01/2023) Deslizamento próximo a Timbuí. Via parcialmente interditada..</p>
