BOLETIM EXTRAORDINÁRIO DA DEFESA CIVIL

Atualizado às 06h de 09 de Janeiro de 2023

A Coordenadoria Estadual de Proteção e Defesa Civil, órgão pertencente ao Corpo de Bombeiros Militar do Estado do Espírito Santo, registra:

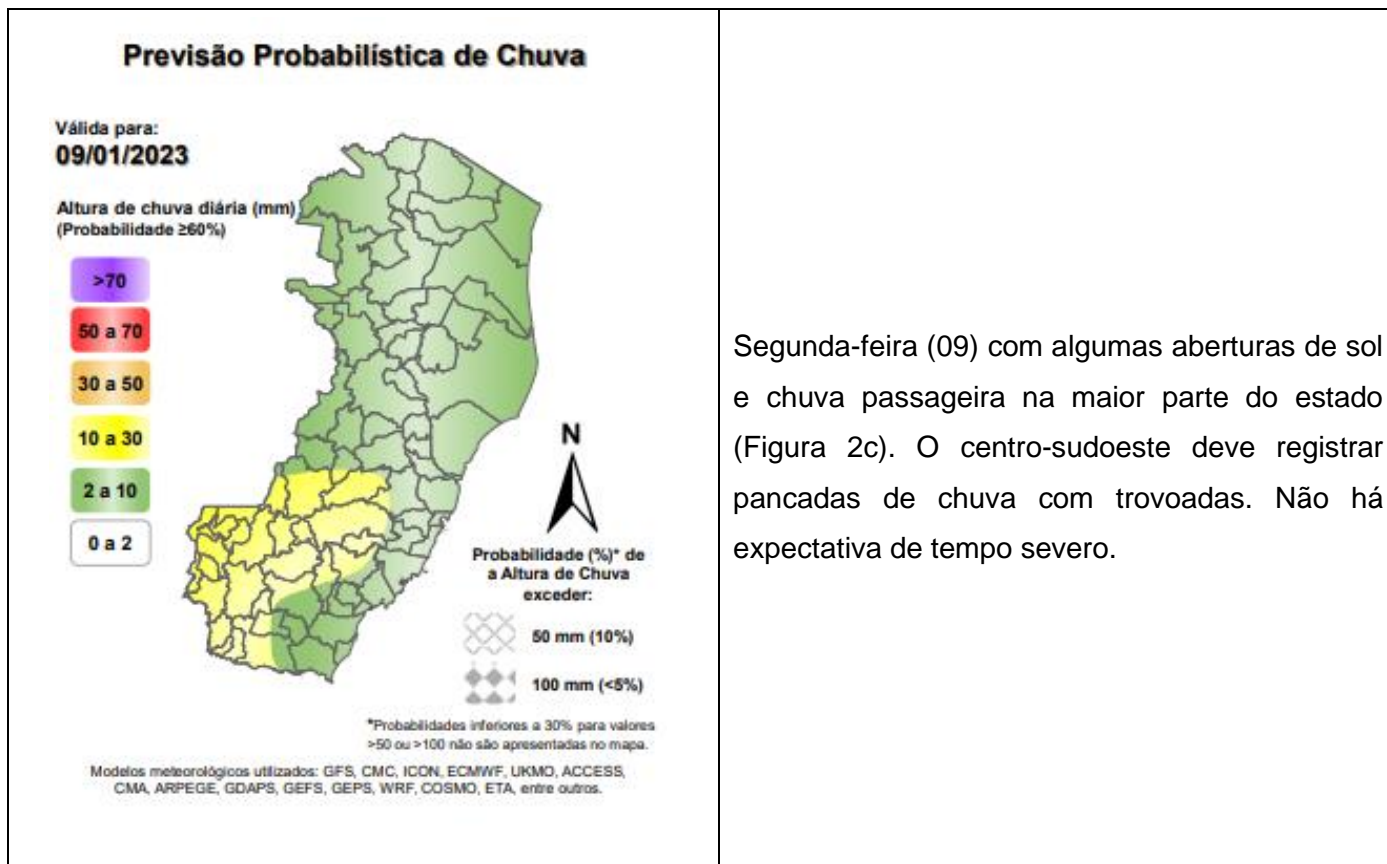
Segunda-feira (09) com algumas aberturas de sol e chuva passageira na maior parte do estado (Figura 2c). O centro-sudoeste deve registrar pancadas de chuva com trovoadas. Não há expectativa de tempo severo.

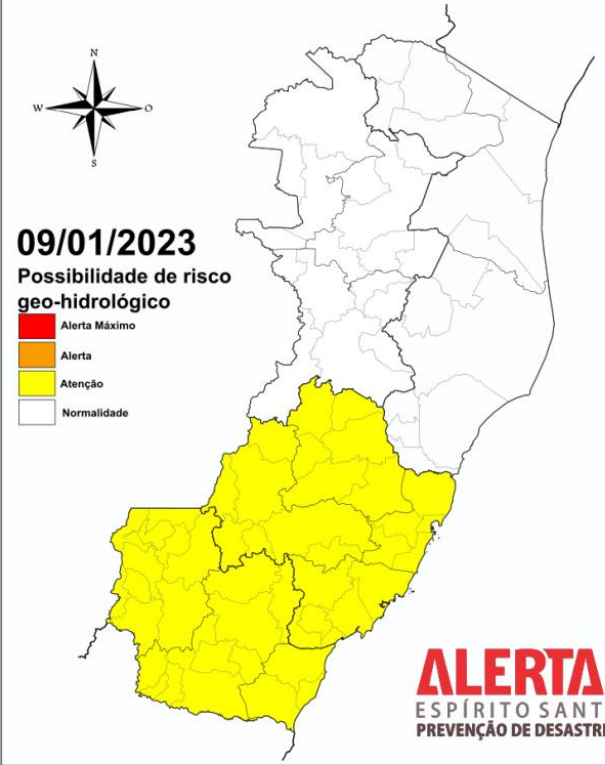
<p>09/01/2023 Possibilidade de risco geo-hidroológico</p> <ul style="list-style-type: none">Alerta MáximoAlertaAtençãoNormalidade <p>ALERTA! ESPÍRITO SANTO PREVENÇÃO DE DESASTRES</p> <p>Fonte: https://www.cemaden.gov.br/categoria/riscos-geo-hidrologicos/ Acessado em: 08/01/2023</p>	<p>Considera-se MODERADA a possibilidade de ocorrências de processos hidroológicos nas mesorregiões Centro e Sul do Espírito-Santense, devido à previsão de continuidade de chuva com possibilidade de pancadas localmente fortes ao longo do dia, associada aos acumulados de chuva anteriores e às condições de umidade do solo.</p>
<p>PREVISÃO DE RISCO GEO-HIDROLÓGICO Fonte: Cemaden</p>
