BOLETIM EXTRAORDINÁRIO DA DEFESA CIVIL

Atualizado às 11h de 10 de Janeiro de 2023

A Coordenadoria Estadual de Proteção e Defesa Civil, órgão pertencente ao Corpo de Bombeiros Militar do Estado do Espírito Santo, registra:

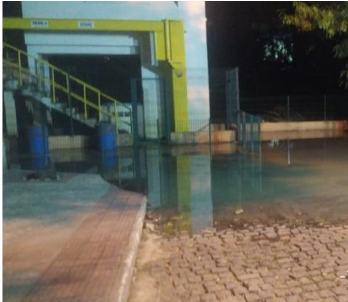
<p>Fonte: COMPDEC</p>
<p>Colatina</p>	<p>1. (10/01/2023) Alguns pontos de inundação no bairro esplanada. Até o momento, sem desalojados/desabrigados. (COMPDEC)</p>

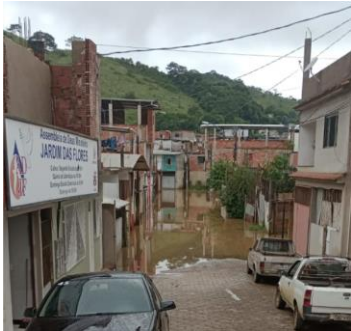
<p>Guaçuí</p>	<p>1. (09/01/2023) O nível do rio Veado subiu. Algumas ruas dos bairros Centro, Lagoa, Roberto Mendes, Bairro da Palha ficaram inundadas. Até o momento apenas o bairro Lagoa permanece com pontos de inundação. 03 famílias estão desabrigadas.</p> <p>Fonte:COMPDEC</p>
