BOLETIM EXTRAORDINÁRIO DA DEFESA CIVIL

Atualizado às 06h de 11 de Janeiro de 2023

A Coordenadoria Estadual de Proteção e Defesa Civil, órgão pertencente ao Corpo de Bombeiros Militar do Estado do Espírito Santo, registra:

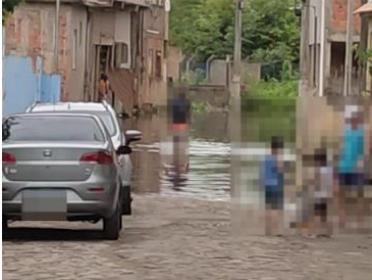
<p>Bom Jesus do Norte</p>	<p>1. (10/01/2023) O rio Itabapoana atingiu a cota de 4,38 m durante a madrugada. Algumas ruas estão inundadas. O nível do rio começou a reduzir e até o momento foi registrada a cota de aproximadamente 4,25m. Uma pessoa desabrigada.</p> <p>Fonte: COMPDEC</p>

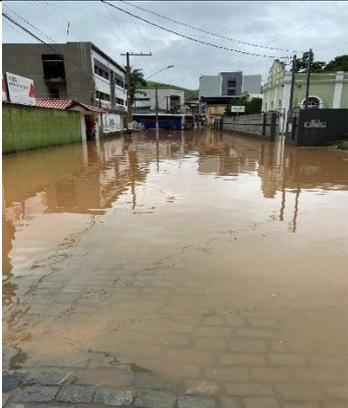
<p>Lúna</p>	<p>1. (10/01/2023) Pontos de alagamento no centro.</p>

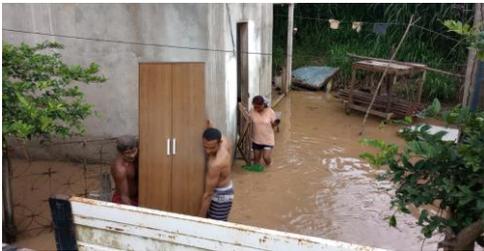
Linhares	<p>1. (10/01/2023) O Rio doce está na cota 4.55 (08h). Temos uma família desabrigada no bairro Olaria.</p> <p>Fonte: REPDEC</p>

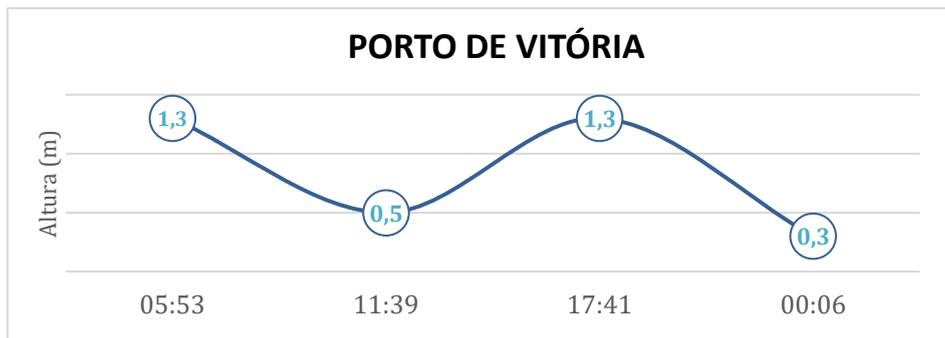
No dia 11 de janeiro de 2023, em Vitória, conforme gráfico, podemos observar que a primeira baixa-mar ocorre às 11h39min e a segunda às 00h06min. A primeira preia-mar acontece às 05h53min e a segunda às 17h41min.

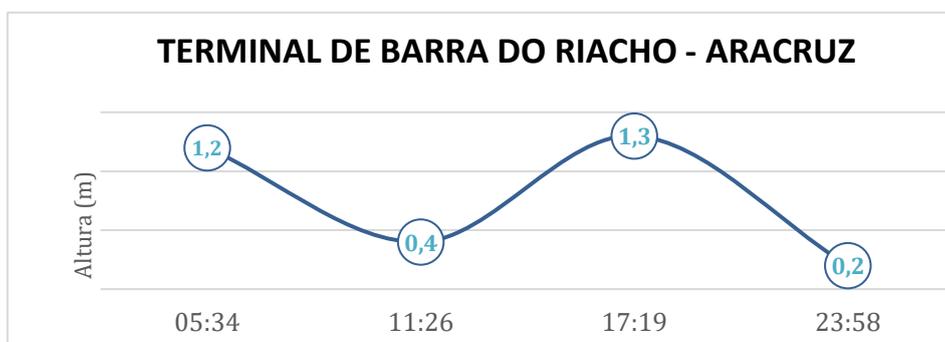
No dia 11 de janeiro de 2023, em Barra do Riacho - Aracruz, conforme gráfico, podemos observar que a primeira baixa-mar ocorre às 11h26min e a segunda ocorre às 23h58min. A primeira preia-mar acontece às 05h34min e a segunda às 17h19min.
