BOLETIM EXTRAORDINÁRIO DA DEFESA CIVIL

Atualizado às 17h de 25 de Janeiro de 2023

A Coordenadoria Estadual de Proteção e Defesa Civil, órgão pertencente ao Corpo de Bombeiros Militar do Estado do Espírito Santo, registra:

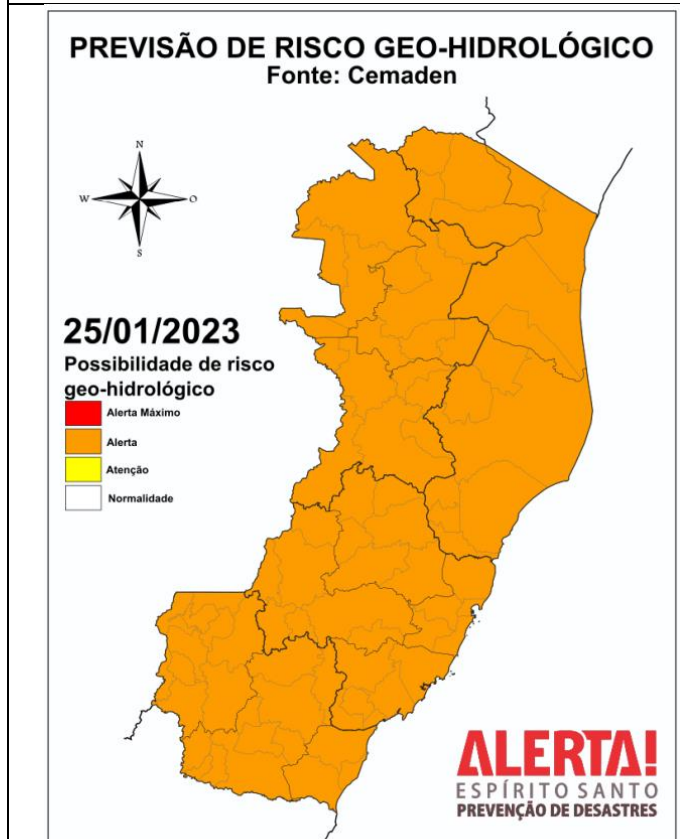
Em função da previsão meteorológica para amanhã, é **ALTA** a possibilidade de ocorrências de inundações, alagamentos e enxurradas, devido aos acumulados prévios e à previsão de continuidade da chuva, com pancadas de intensidade moderada a forte em todo estado do Espírito Santo, em especial na região entre Cachoeiro do Itapemirim e a Grande Vitória, e na foz do Rio Doce em Linhares/ES.
