## BOLETIM EXTRAORDINÁRIO DA DEFESA CIVIL

### Atualizado às 06h de 26 de Janeiro de 2023

A Coordenadoria Estadual de Proteção e Defesa Civil, órgão pertencente ao Corpo de Bombeiros Militar do Estado do Espírito Santo, registra:

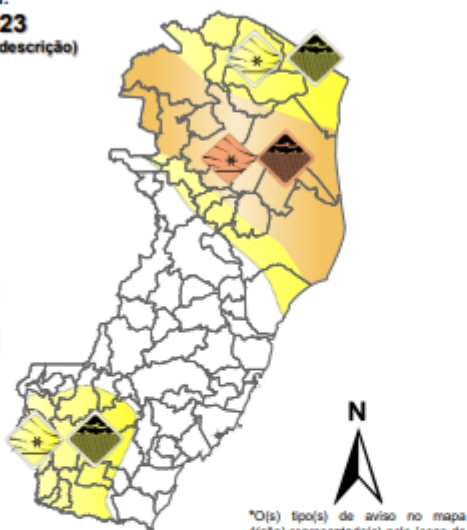
(a)

#### Avisos Meteorológicos

Válidos para:  
**25/01/2023**  
(detalhes na descrição)

Validade	Tipo	Impacto	Região Afetada
25/01/2023	Z. conv.: chuvas intensas	Alto	Parte do setor norte (Fig. 4a)
25/01/2023	Z. conv.: chuvas intensas	Moderado	Parte dos extremo-norte e sudoeste (Fig. 4a)
26/01/2023	Z. conv.: chuvas intensas	Moderado	Parte da Serrana, da Grande Vitória e do centro-noroeste (Fig. 4b)

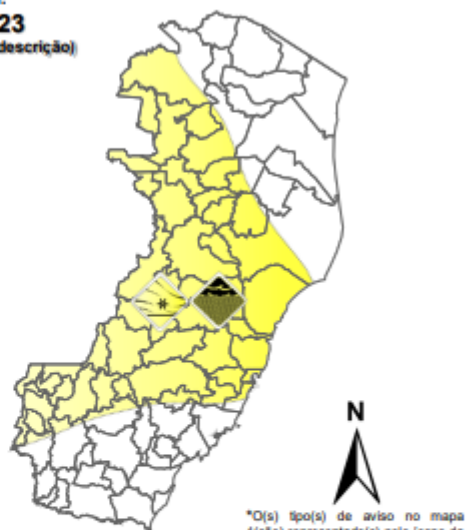
(b)

#### Avisos Meteorológicos

Válidos para:  
**26/01/2023**  
(detalhes na descrição)

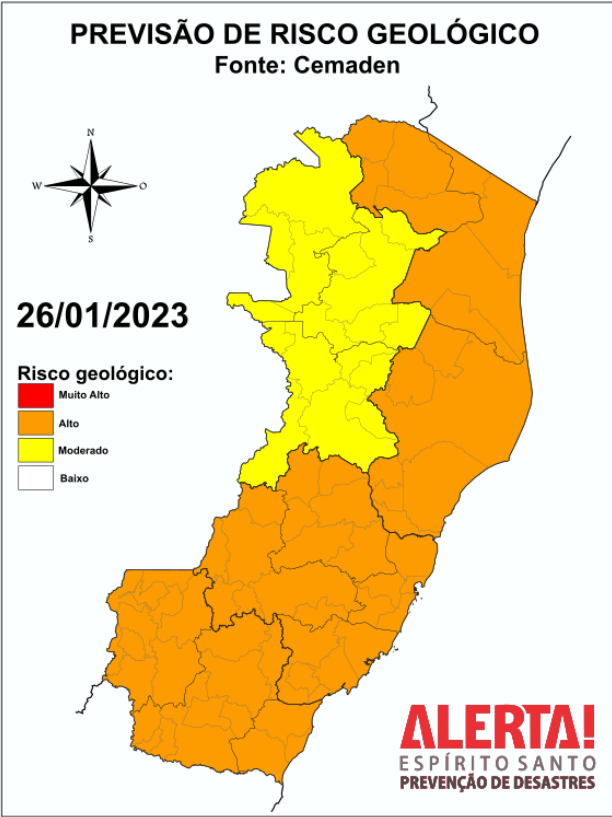
<p><b>PREVISÃO DE RISCO GEOLÓGICO</b> Fonte: Cemaden</p>

<p>Fonte: <a href="https://www.gov.br/cemaden/pt-br/assuntos/riscos-geo-hidrologicos">https://www.gov.br/cemaden/pt-br/assuntos/riscos-geo-hidrologicos</a> Acessado em: 25/01/2023</p>	<p><b>Risco Geológico</b></p> <p>Considera-se <b>ALTA</b> a possibilidade de movimentos de massa (em laranja) nas mesorregiões Sul, Central e Litoral Norte Espírito Santense, devido aos acumulados dos últimos dias e à previsão de acumulados significativos, que poderão alcançar valores de até à 100 mm em 24h e ser suficientes para deflagrar deslizamentos de terra induzidos esparsos em áreas urbanas, além de “queda de barreiras” nas margens de rodovias.</p> <p>Considera-se <b>MODERADA</b> a possibilidade de movimentos de massa (em amarelo) na Região Noroeste Espírito-Santense devido aos acumulados dos últimos dias e à previsão de chuva na forma de pancadas, que podem ser suficientes para deflagrar deslizamentos de terra pontuais.</p>

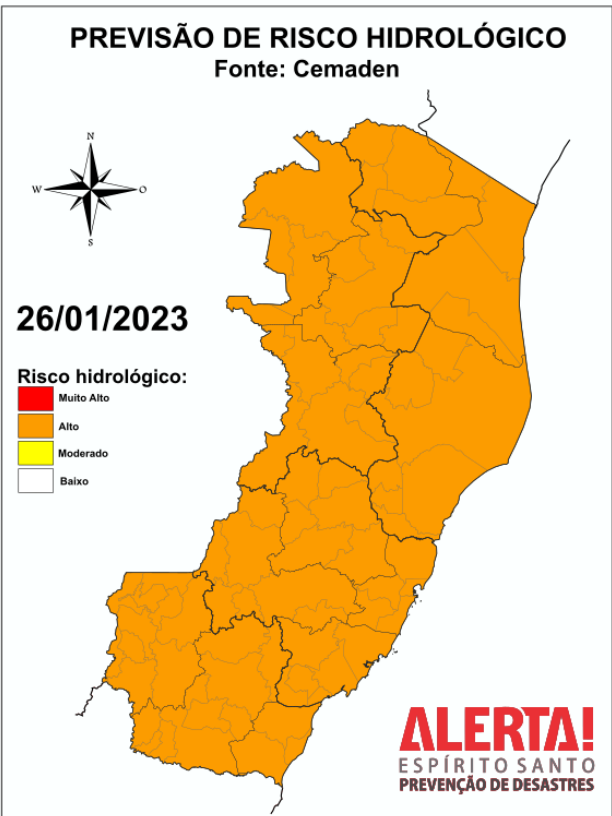
<p><b>PREVISÃO DE RISCO HIDROLÓGICO</b> Fonte: Cemaden</p>

<p>Fonte: <a href="https://www.gov.br/cemaden/pt-br/assuntos/riscos-geo-hidrologicos">https://www.gov.br/cemaden/pt-br/assuntos/riscos-geo-hidrologicos</a> Acessado em: 26/01/2023</p>	<p><b>Risco Hidrológico</b></p> <p>Considera-se <b>ALTA</b> a possibilidade de ocorrências de inundações, alagamentos e enxurradas, devido aos acumulados prévios e à previsão de continuidade da chuva, com pancadas de intensidade moderada a forte em todo estado do Espírito Santo, em especial na região entre Cachoeiro do Itapemirim e a Grande Vitória, e na foz do Rio Doce em Linhares/ES.</p>

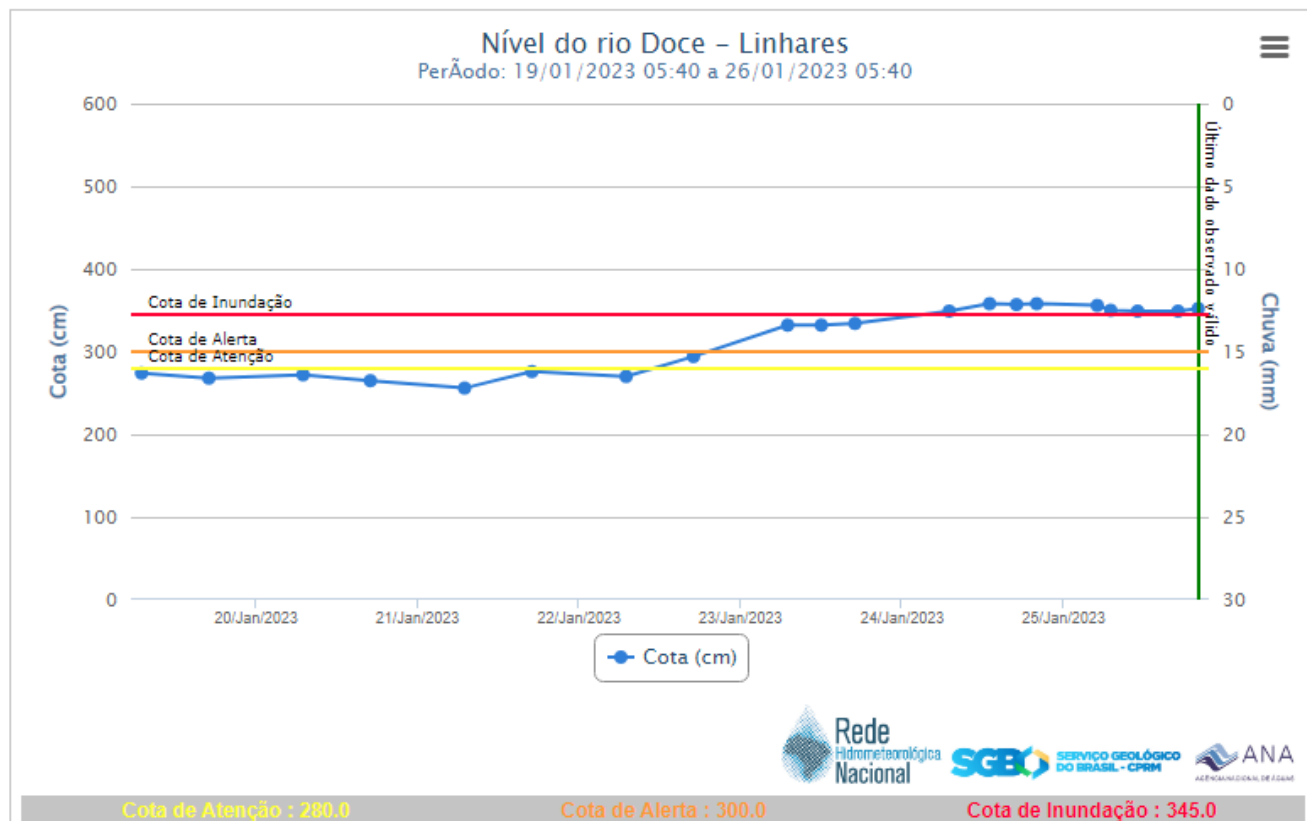
### b. Nível do Rio Doce – Linhares

<b>LINHARES</b>	<ol style="list-style-type: none"><li>1. (25/01/2023) Nível do Rio Doce acima da cota de Inundação. Fonte: COMPDEC / CPRM</li></ol>
<b>MIMOSO DO SUL</b>	<ol style="list-style-type: none"><li>1. (23/01/2023) Córregos e rios do sul com níveis elevados. Vários pontos de alagamentos na SEDE.</li><li>2. (23/01/2023) Árvore atingiu uma residência no bairro Vista Alegre, houve necessidade da atuação do CBMES.</li><li>3. (24/01/2023) Segundo o serviço autônomo de água (SAAE, o abastecimento de água foi normalizado.</li><li>4. (24/01/2023) Por volta das 16h e 30 min, o município de Mimoso do Sul/ES, foi acometido por chuvas intensas. O Rio Muqui do Sul e os córregos Santa Marta Belmonte e Serra extrapolaram a capacidade de retenção de suas águas, ou seja, extrapolou-se a cota de inundação desses rios. As chuvas intensas persistiram por um período superior há 1 hora. Como resultado, vários bairros do município foram afetados pela inundação, ficando várias famílias desabrigadas e desalojadas.</li><li>5. (24/01/2023) Equipe do CBMES (do PAB de Mimoso do Sul) foram acionadas e concomitantemente com as equipes da prefeitura municipal começaram a atuar no socorro aos afetados.</li><li>6. (25/01/2023) ES 177 com muitas quedas de barreira.</li><li>7. (25/01/2023) O município está com abastecimento de água comprometido e sem acesso a telefonia causado pelas fortes chuvas que atingiram o município.</li><li>2. Fonte:COMPDEC</li></ol>

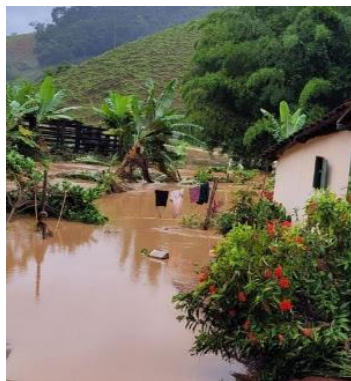
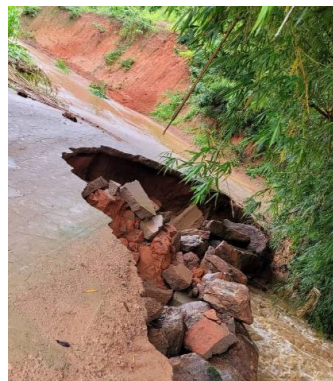
9. (22/01/2023) Na localidade de São Pedro, foram registrados vários deslizamentos e alguns pontos de inundação. Todas as estradas de acesso a localidade estão obstruídas.

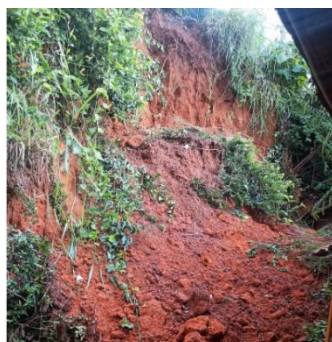
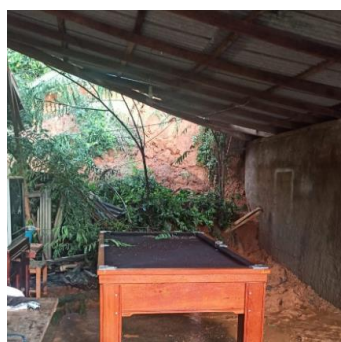
10. (22/01/2023) Deslizamento atingiu parte de uma residência no bairro Grama.

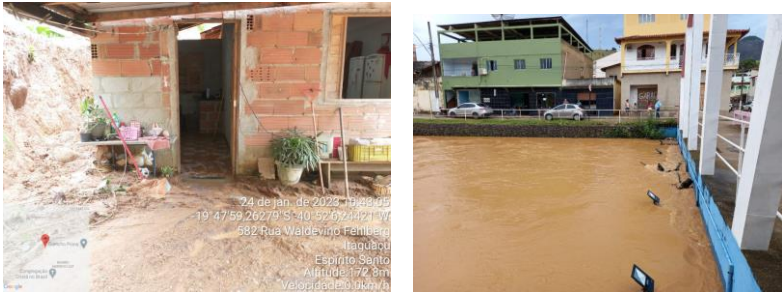
<b>ITAGUAÇU</b>	<p>1. (24/01/2023) Diversos pontos de alagamento no Município, 08 famílias atingidas. O município solicitará Assistência Humanitária.</p> <p>2. (24/01/2023) Nível do rio com tendência a subir nas próximas horas. Algumas casas foram invadidas pela água.</p> <div data-bbox="464 1178 1248 1469">

<p>24 de Jan de 2023, 11:08:05 19 47 52 26279 S -10 52 07 191 W 882 Rua Waldemir Farias Itaguaçu - Espírito Santo Altitude: 172 8m Velocidade: 0 km/h</p></div> <p>2. ( 24/01/2023) Itaguaçu após chuvas intensas durante a madrugada em que várias casas foram invadidas pela água da enxurrada que escorreu dos morros, a tarde realizaram a limpeza.Na rodovia entre Colatina x Itaguaçu e Itaguaçu X Itarana havia alguns pontos em meia pista devido Ao deslizamento de terra. Equipes do DER foram acionadas.</p> <p>Fonte: REPDEC</p>
<b>ITAPEMIRIM</b>	<p>1. (24/01/2023) Comunidade do Frade – Alagamentos, Deslizamento de talude e quedas de árvores; que obstruíram parcialmente estradas vicinais da comunidade. Houve queda de energia e ausência de sinal de internet e telefone celular durante as chuvas.</p> <p>2. (24/01/2023) Comunidade do Retiro e Piabanha do Norte – Alagamento em estradas vicinais, queda de árvores e residências foram atingidas pelas chuvas causando prejuízos aos moradores. Algumas casas foram destelhadas ou avariadas parcialmente na cobertura das mesma.</p>

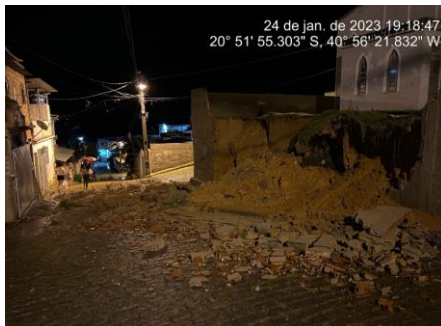
2. (24/01/2023) Queda de muro no Bairro Bolsoi, registro de alagamentos no Bairro São José.

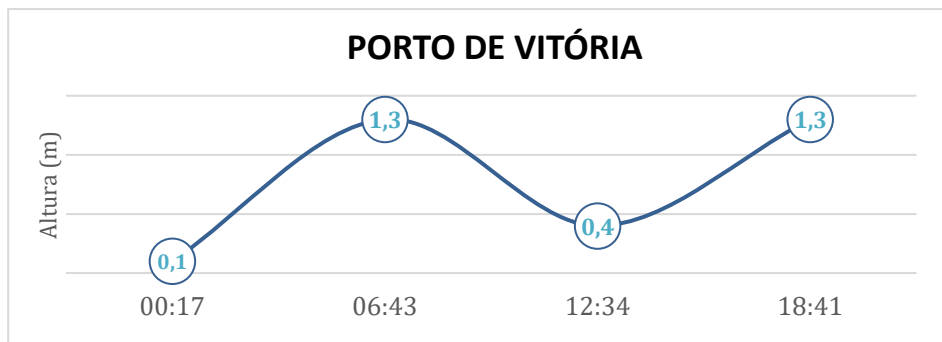
No dia 26 de janeiro de 2023, em Vitória, conforme gráfico, podemos observar que a primeira baixa-mar ocorre às 00h17min e a segunda às 12h34min. A primeira preia-mar acontece às 06h43min e a segunda às 18h41min.

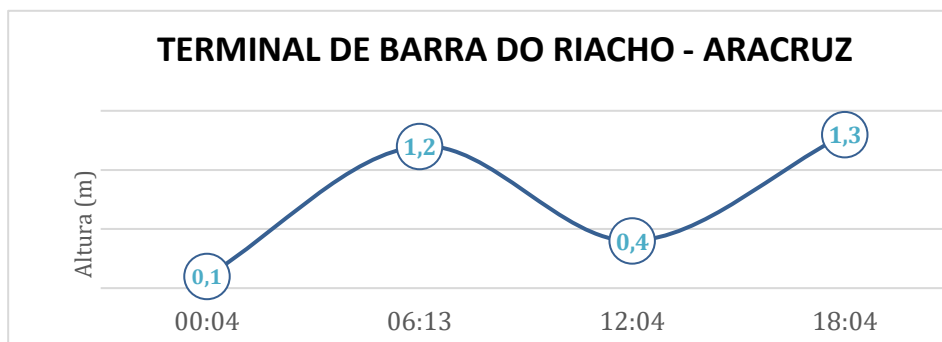
No dia 26 de janeiro de 2023, em Barra do Riacho - Aracruz, conforme gráfico, podemos observar que a primeira baixa-mar ocorre às 00h04min e a segunda às 12h04min. A primeira preia-mar acontece às 06h13min e a segunda às 18h04min.

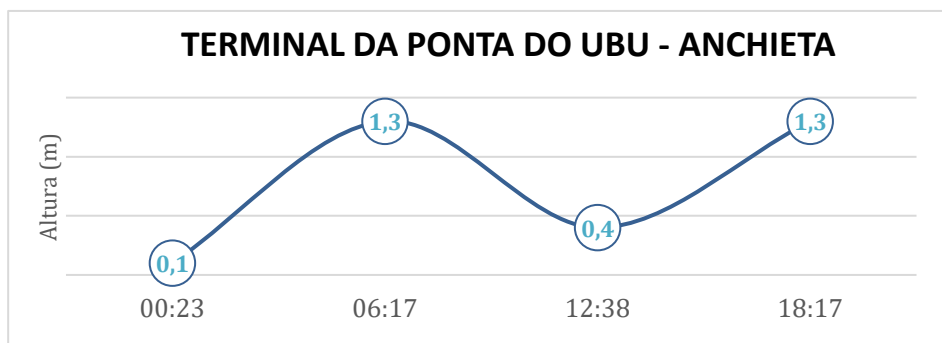
No dia 26 de janeiro de 2023, em Ponta do Ubu - Anchieta, conforme gráfico, podemos observar que a primeira baixa-mar ocorre às 00h23min e a segunda às 12h38min. A primeira preia-mar acontece às 06h17min e a segunda às 18h17min.
