BOLETIM EXTRAORDINÁRIO DA DEFESA CIVIL

Atualizado às 11h de 25 de Março de 2024

A Coordenadoria Estadual de Proteção e Defesa Civil, órgão pertencente ao Corpo de Bombeiros Militar do Estado do Espírito Santo, registra:

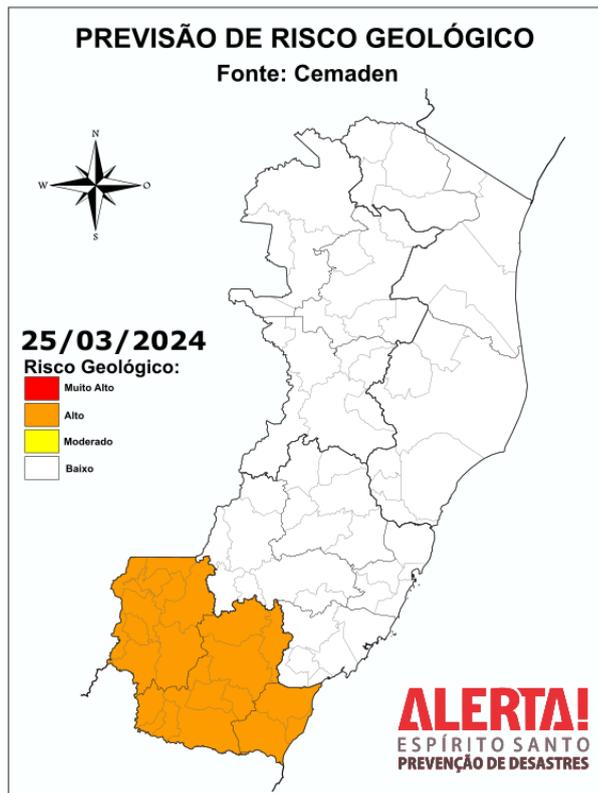
Considera-se **ALTA** a probabilidade de ocorrência de movimentos de massa no Sul Espírito-Santense, devido aos altos acumulados e a previsão meteorológica indicar continuidade de chuva nessas regiões. Neste cenário não se descarta a possibilidade de ocorrências de deslizamentos de terra induzidos e em encostas naturais, especialmente em encostas urbanizadas, além de possíveis “quedas de barreira” às margens de rodovias.

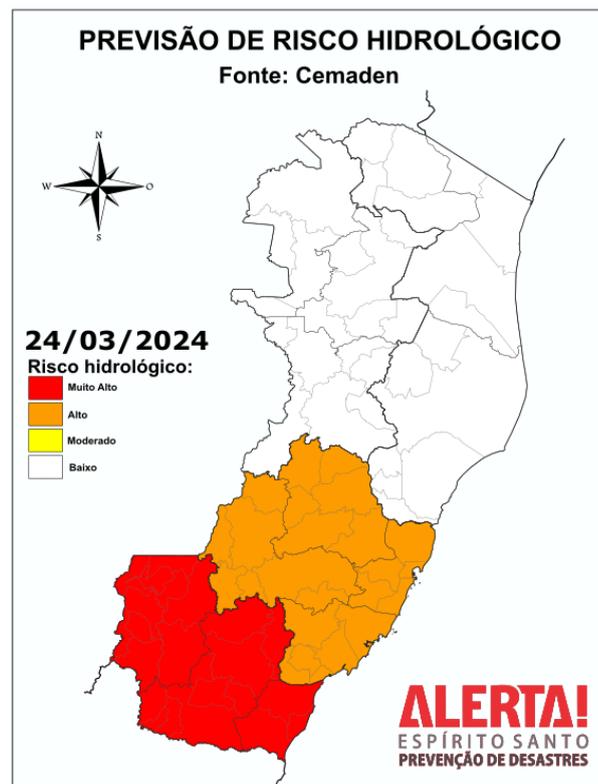
Considera-se **MUITO ALTA** a possibilidade de ocorrência de eventos hidrológicos no Sul Espírito-Santense, com destaque para as bacias dos rios Pomba e Muriaé e as partes baixas das bacias dos rios Itapemirim e Itabapoana.

Considera-se **ALTA** a possibilidade de ocorrência de eventos hidrológicos com possibilidade de inundação gradual nas bacias dos rios Muriaé e Pomba; e Central Espírito-Santense.
